| 41 - COUR-SUR-LOIRE - EGLISE SAINT-VINCENT | | DIAG<br>01 |
| ETAT EXISTANT | | |

41  
COUR-SUR-LOIRE  
EGLISE SAINT-VINCENT

Restauration générale  
DIAGNOSTIC

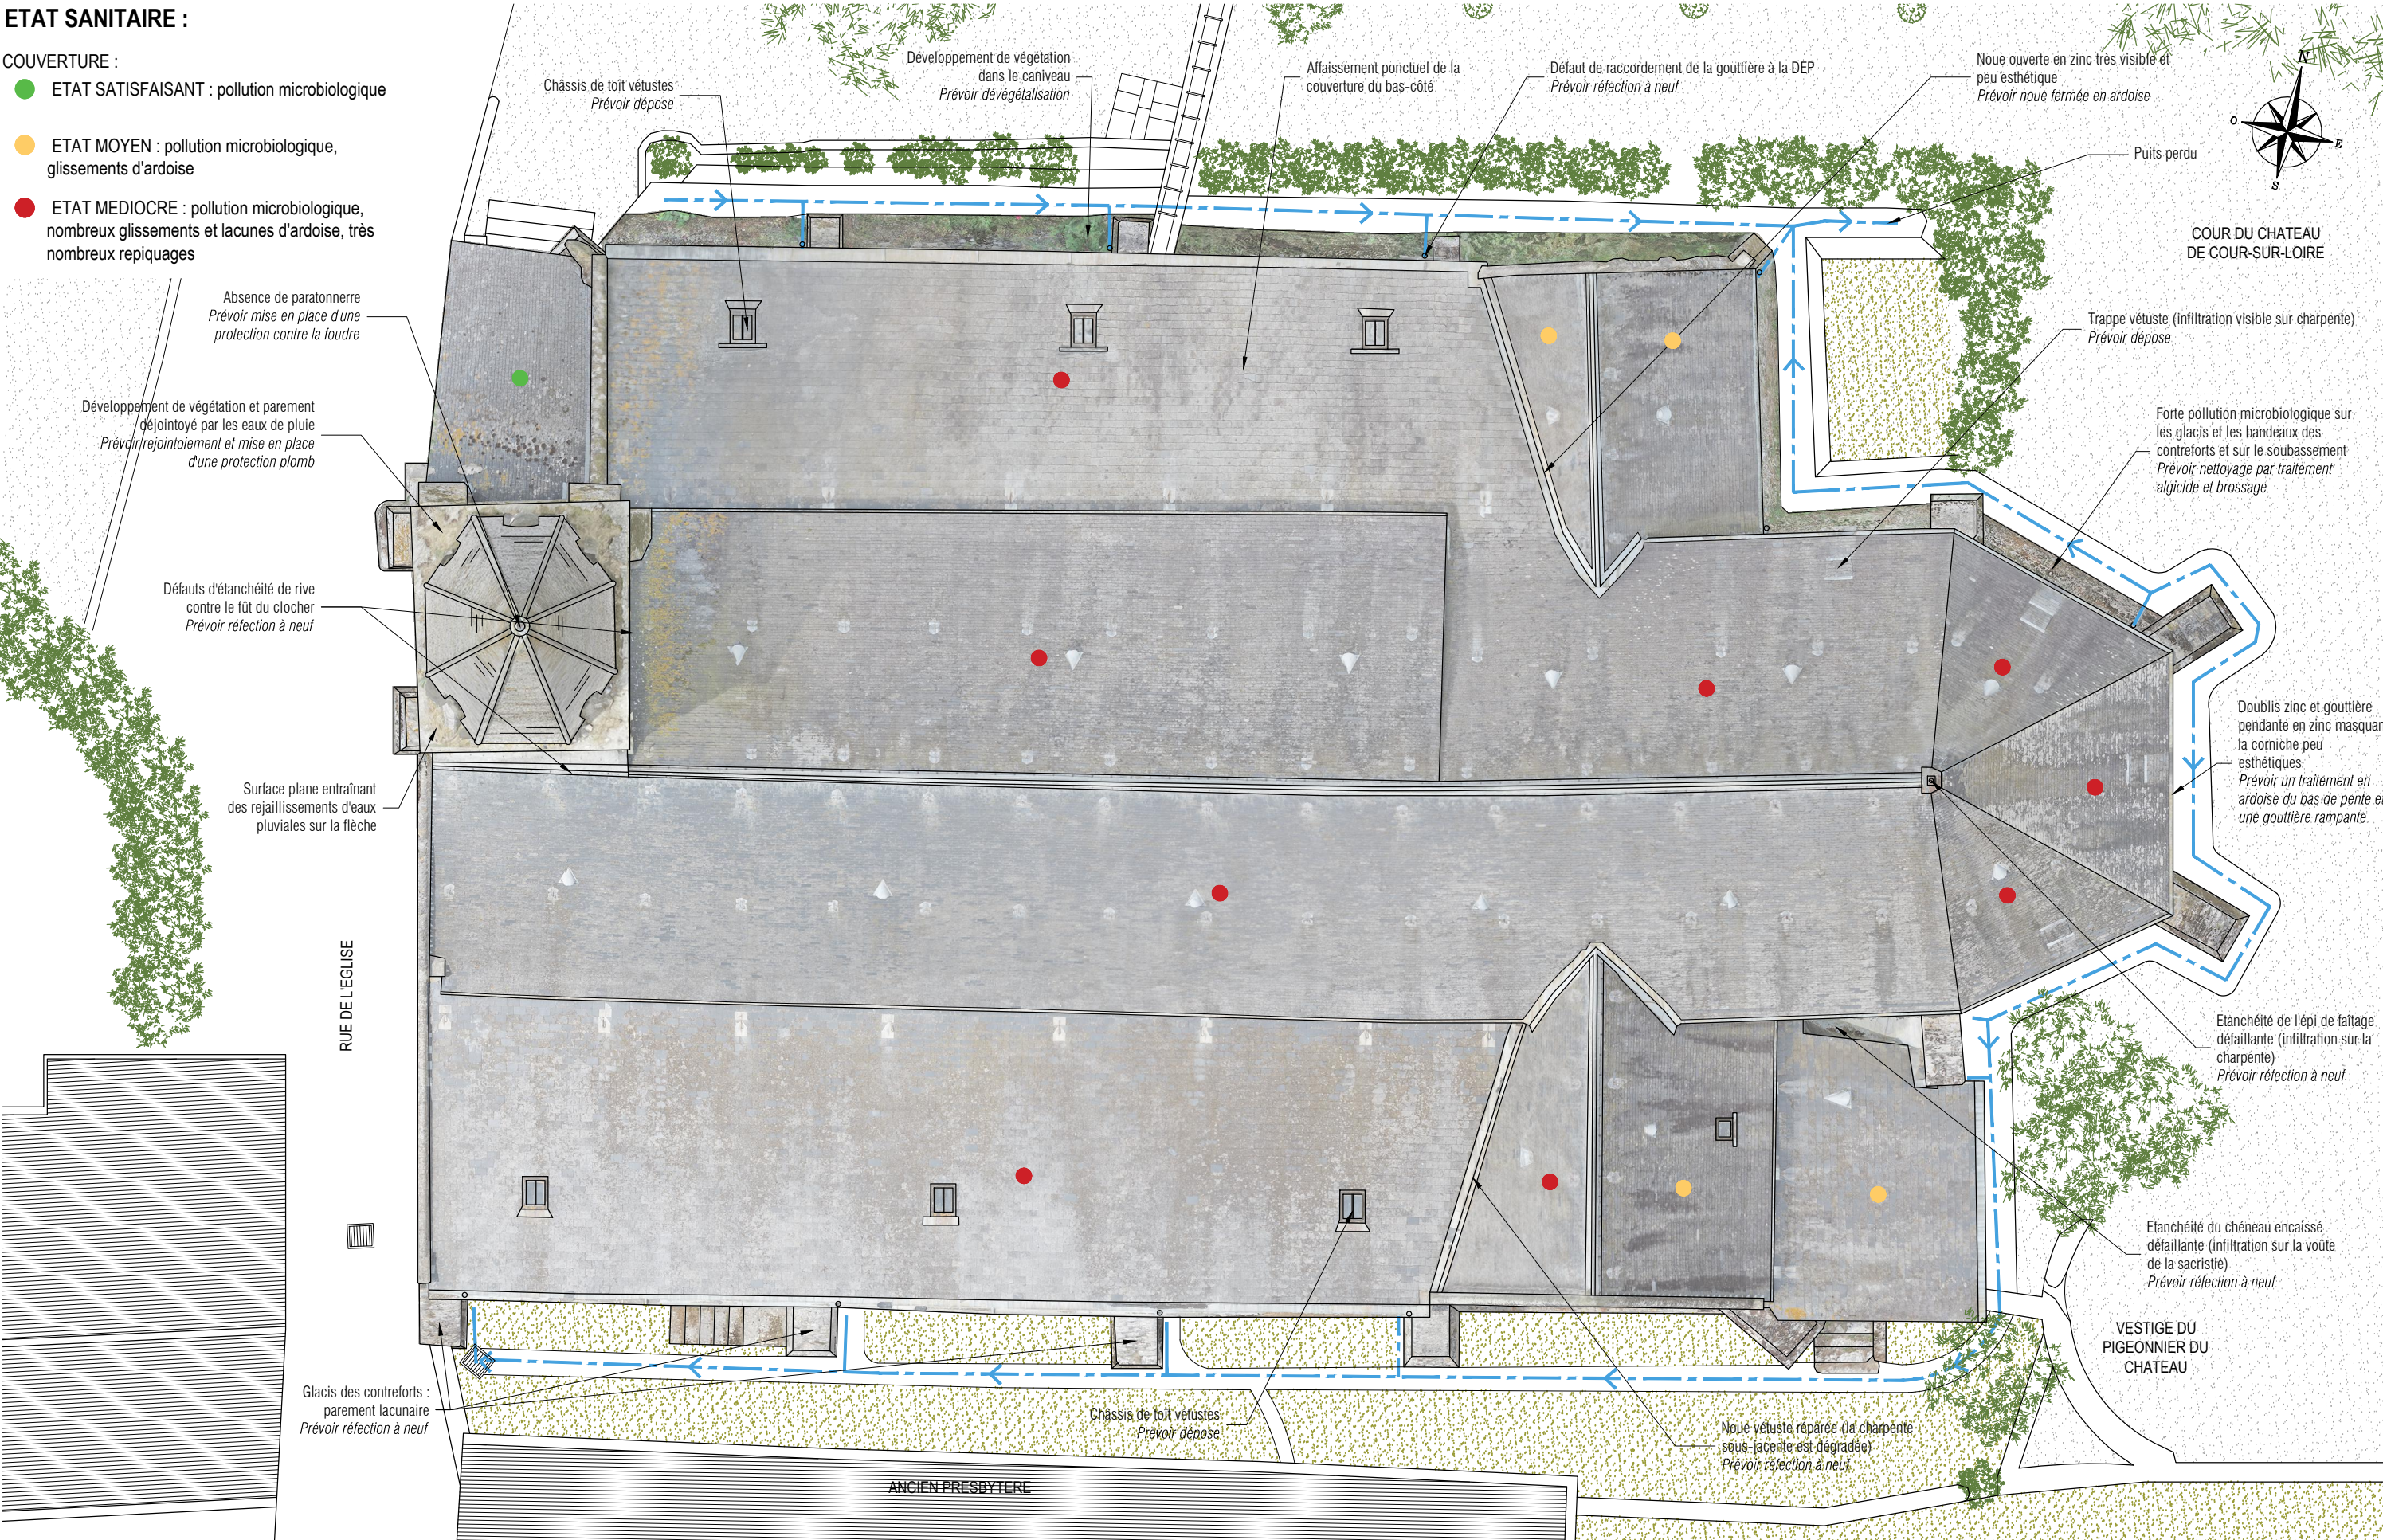
PLAN DE TOITURE

ETAT SANITAIRE :

- COUVERTURE :
- ETAT SATISFAISANT : pollution microbiologique
  - ETAT MOYEN : pollution microbiologique, glissements d'ardoise
  - ETAT MEDIOCRE : pollution microbiologique, nombreux glissements d'ardoise, très nombreux repiquages

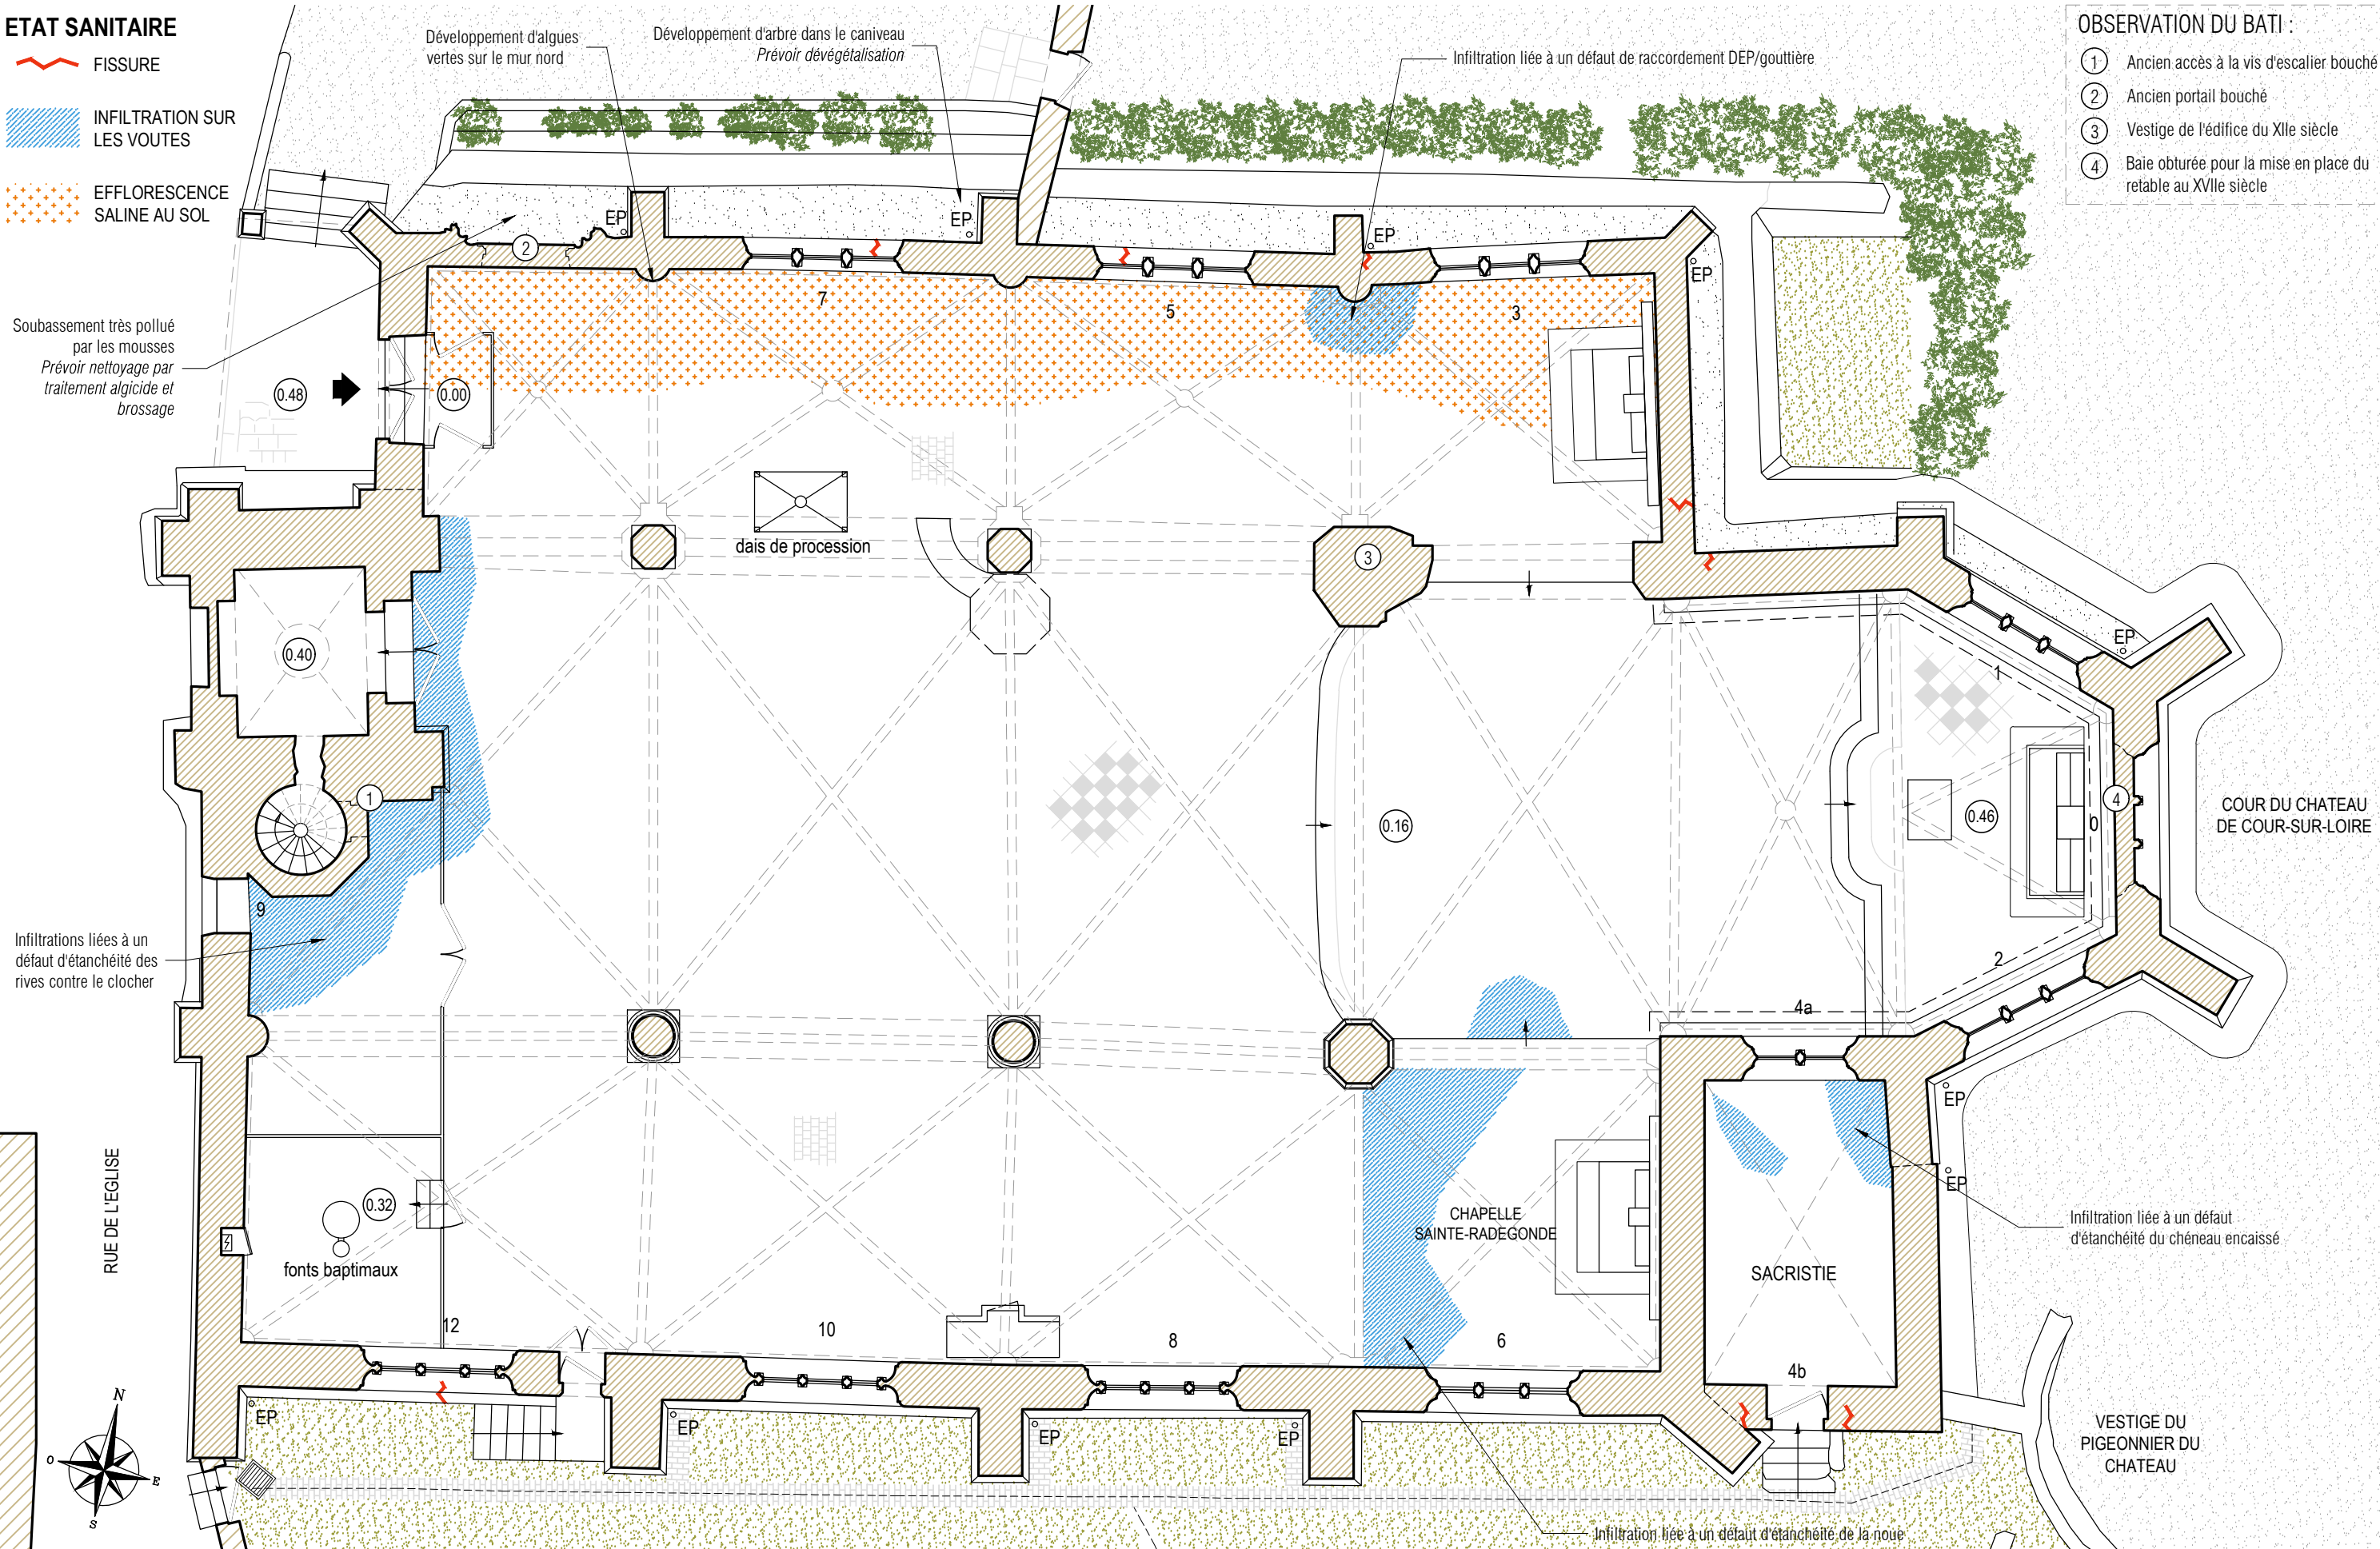
PLAN

ETAT SANITAIRE

- FISSURE
- INFILTRATION SUR LES VOUTES
- EFFLORESCENCE SALINE AU SOL

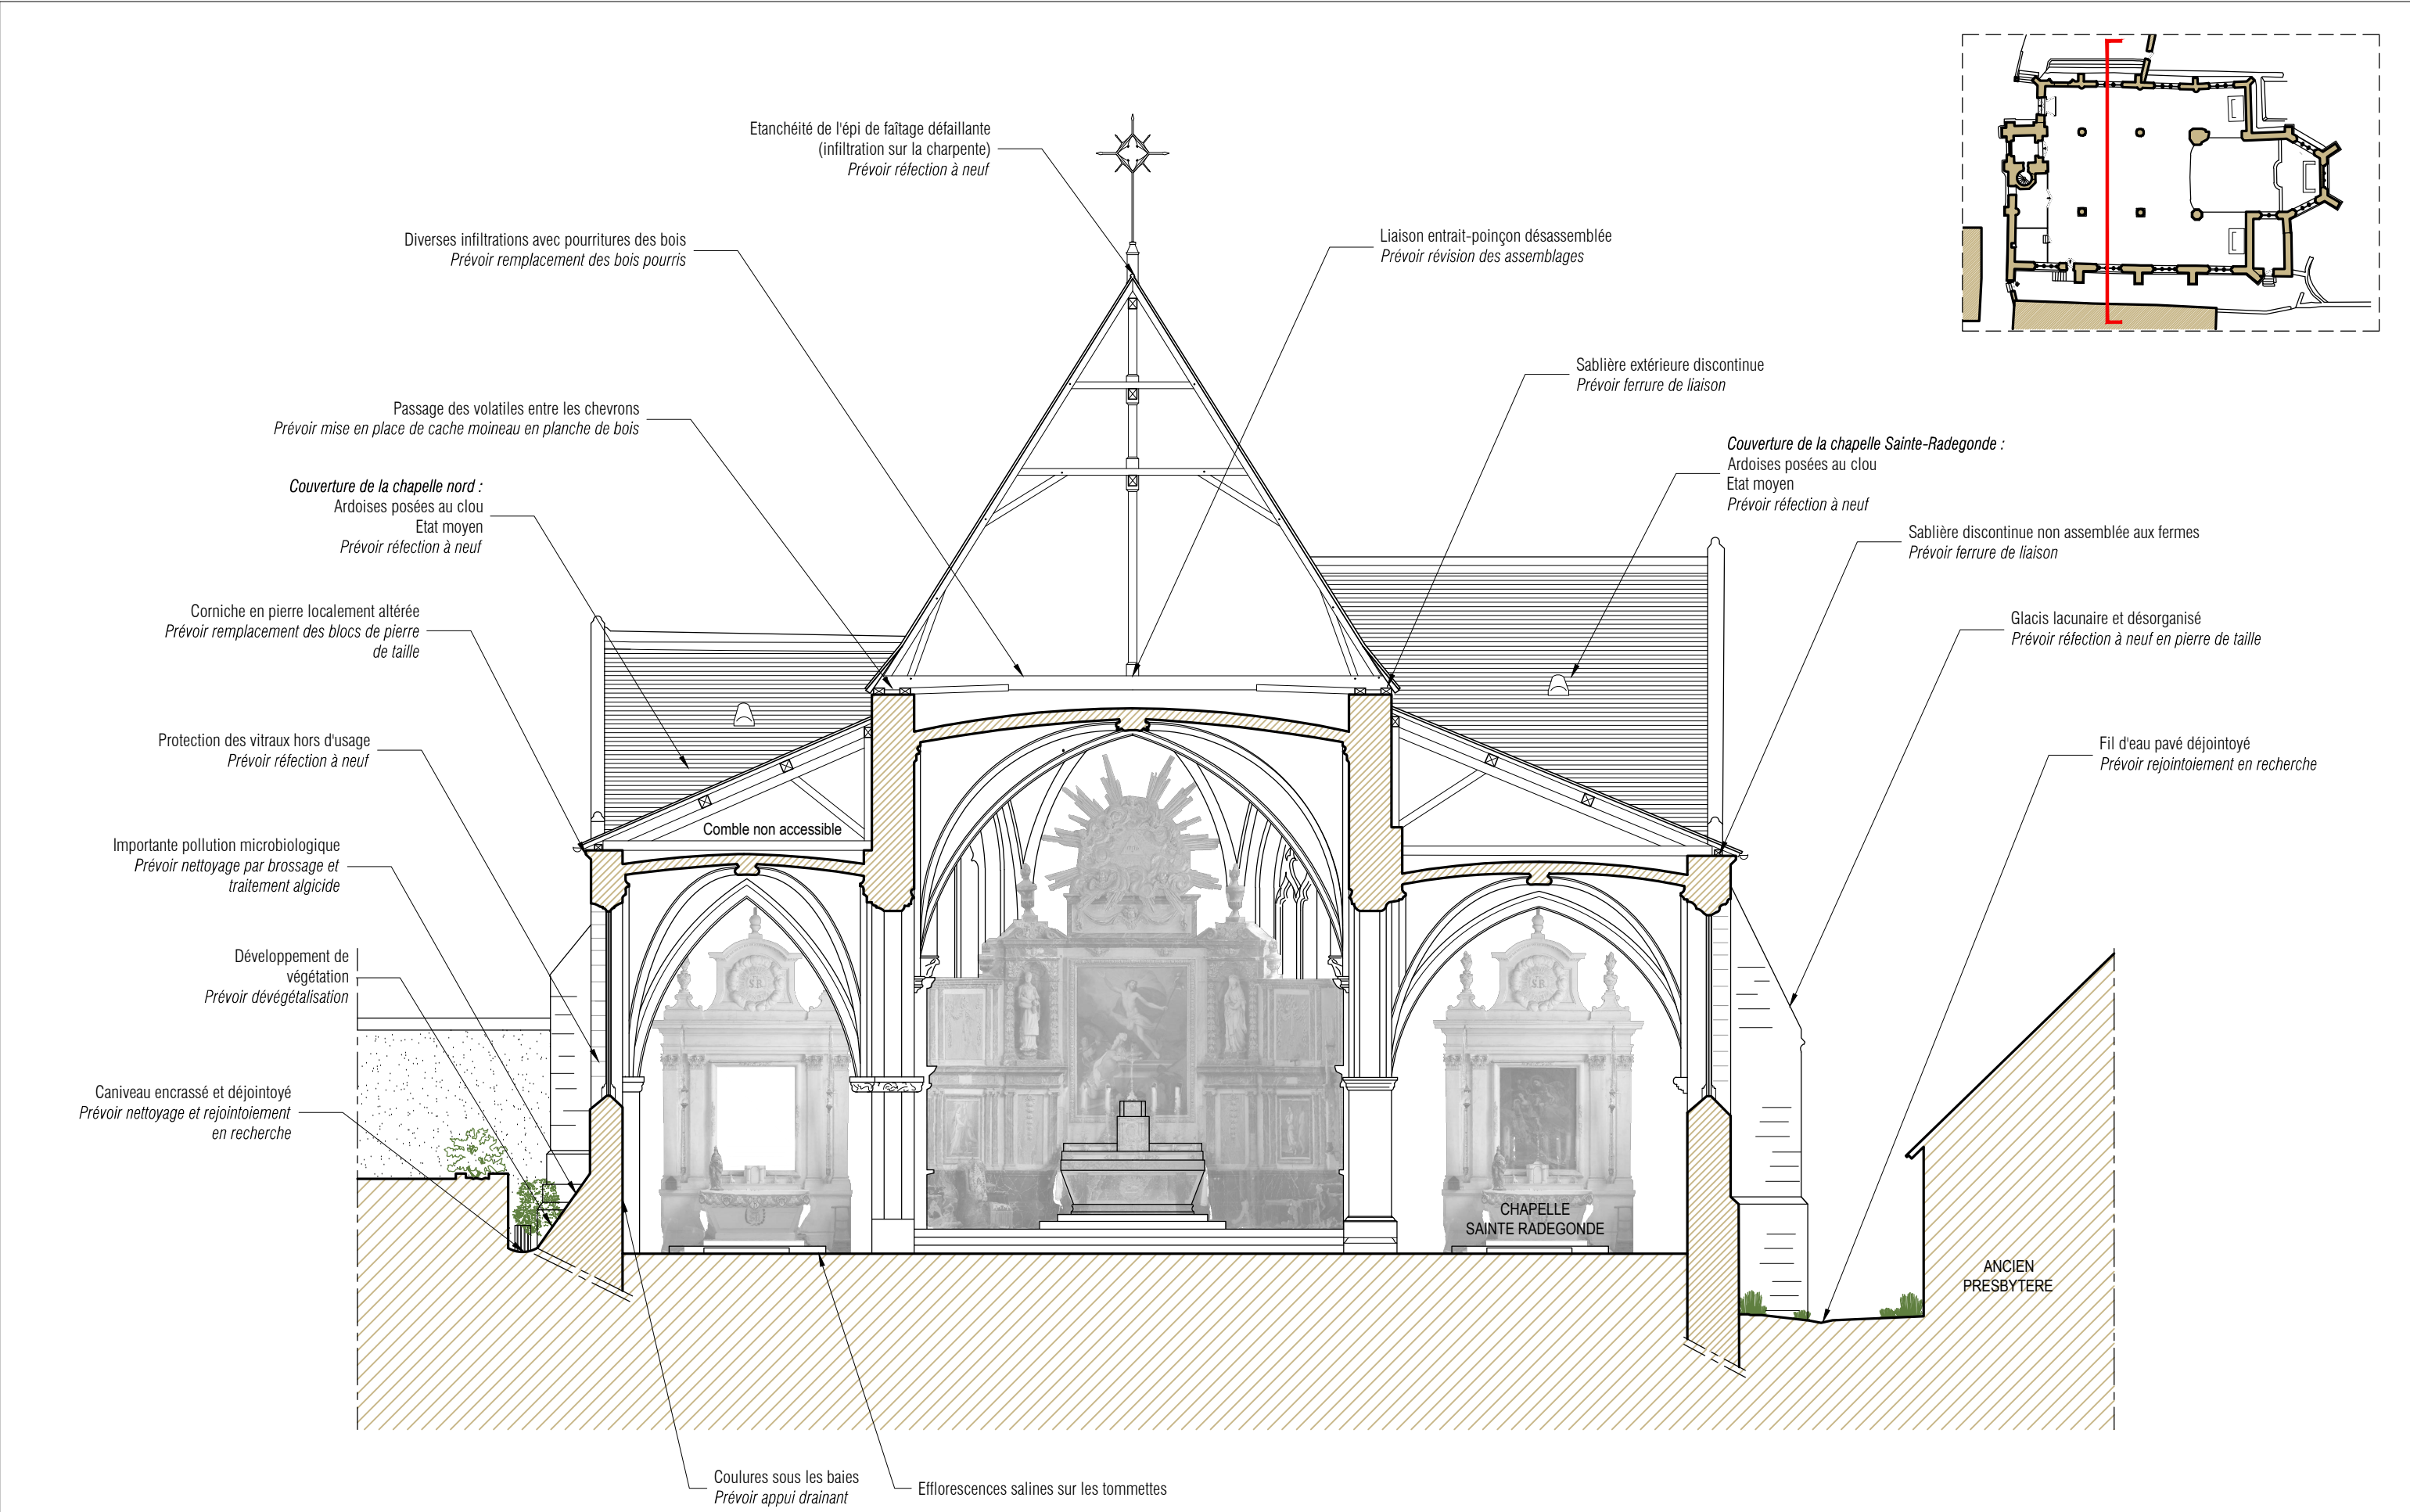
| COUPE | ETAT EXISTANT | |

ETAT SANITAIRE

- FISSURE
- PAREMENT PIERRE DE TAILLE PULVÉRULENT  
OU ALTERE (non exhaustif)
- ENDUIT LACUNAIRE
- POLLUTION MICROBIOLOGIQUE
- VERRIERES :  
ABSENCE DE PROTECTION GRILLAGEE  
PROTECTION GRILLAGEE VETUSTE

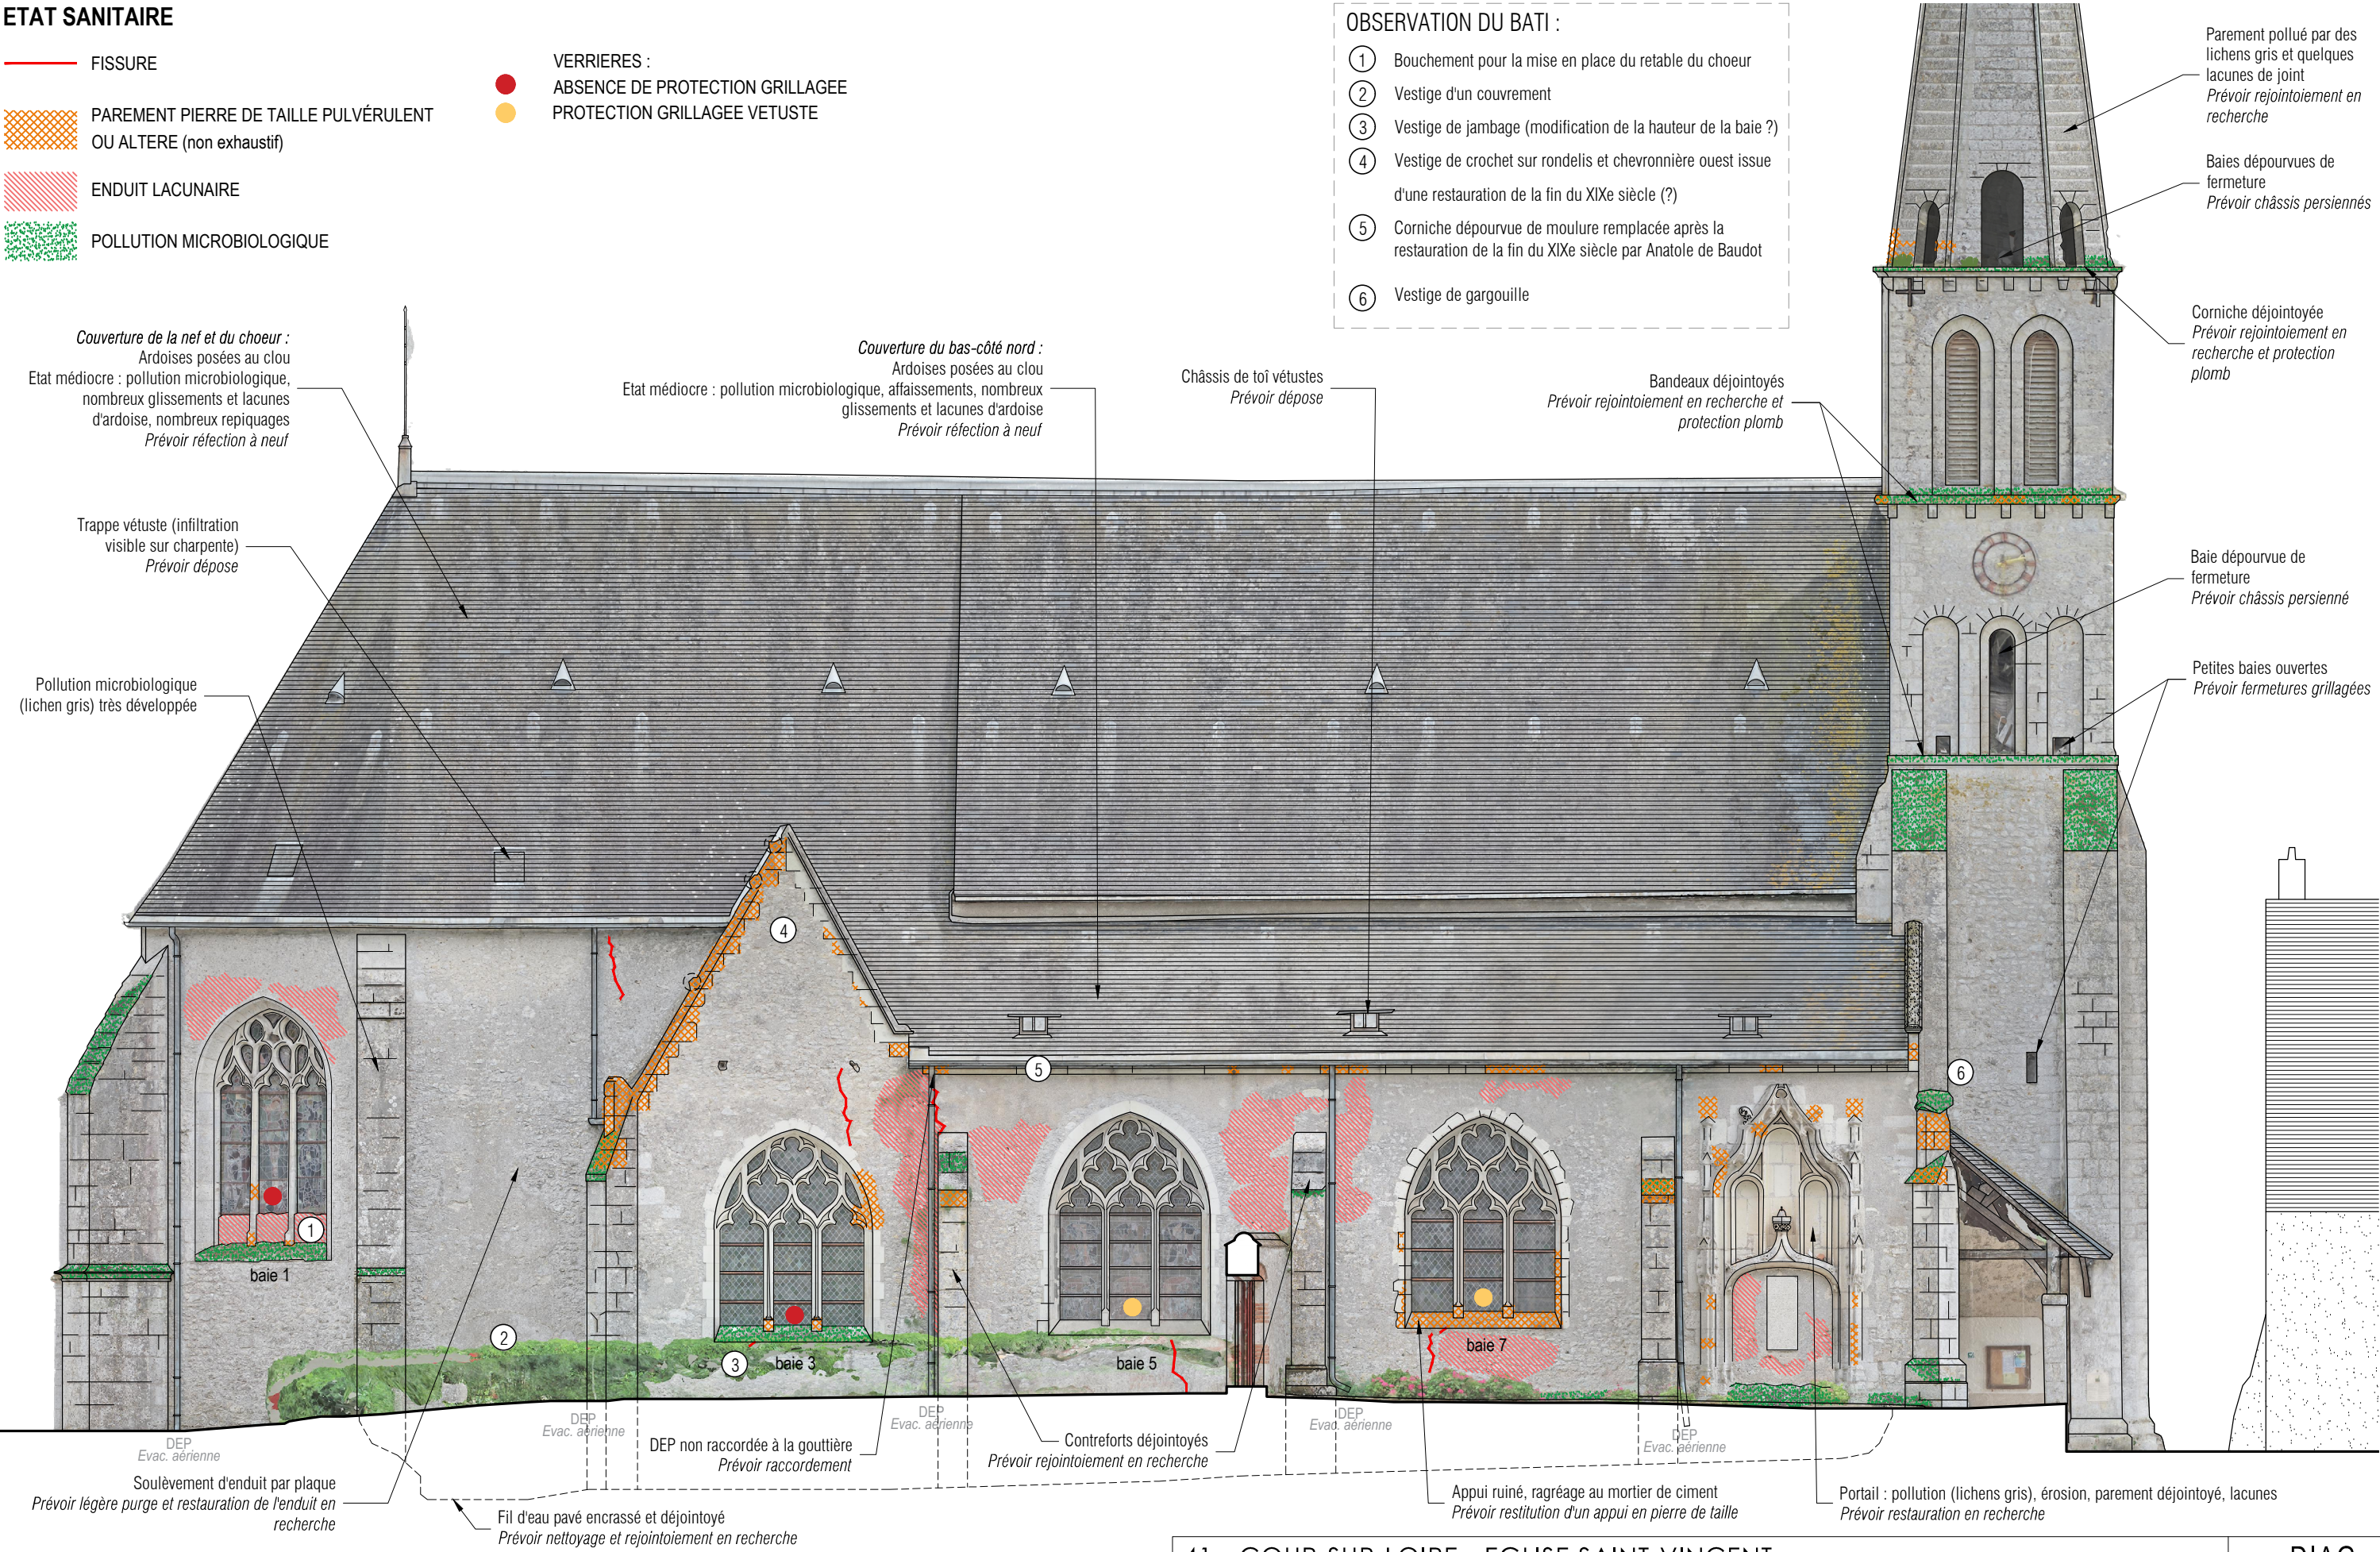
| FACADE NORD | ETAT EXISTANT | |

ETAT SANITAIRE

- FISSURE
- PAREMENT PIERRE DE TAILLE PULVÉRULENT OU ALTERE (non exhaustif)
- ENDUIT LACUNAIRE
- POLLUTION MICROBIOLOGIQUE

PRECONISATIONS

- COULINAGE - INJECTIONS
- SELON ETAT : PURGE, REMPLACEMENT DE PIERRE, CONSOLIDATION, NETTOYAGE
- RESTAURATION DE L'ENDUIT EN RECHERCHE
- SELON ETAT ET POSITIONNEMENT : TRAITEMENT BIOCIDÉ, BROSSAGE DOUX, MICRO-ABRASION EN COMPLEMENT

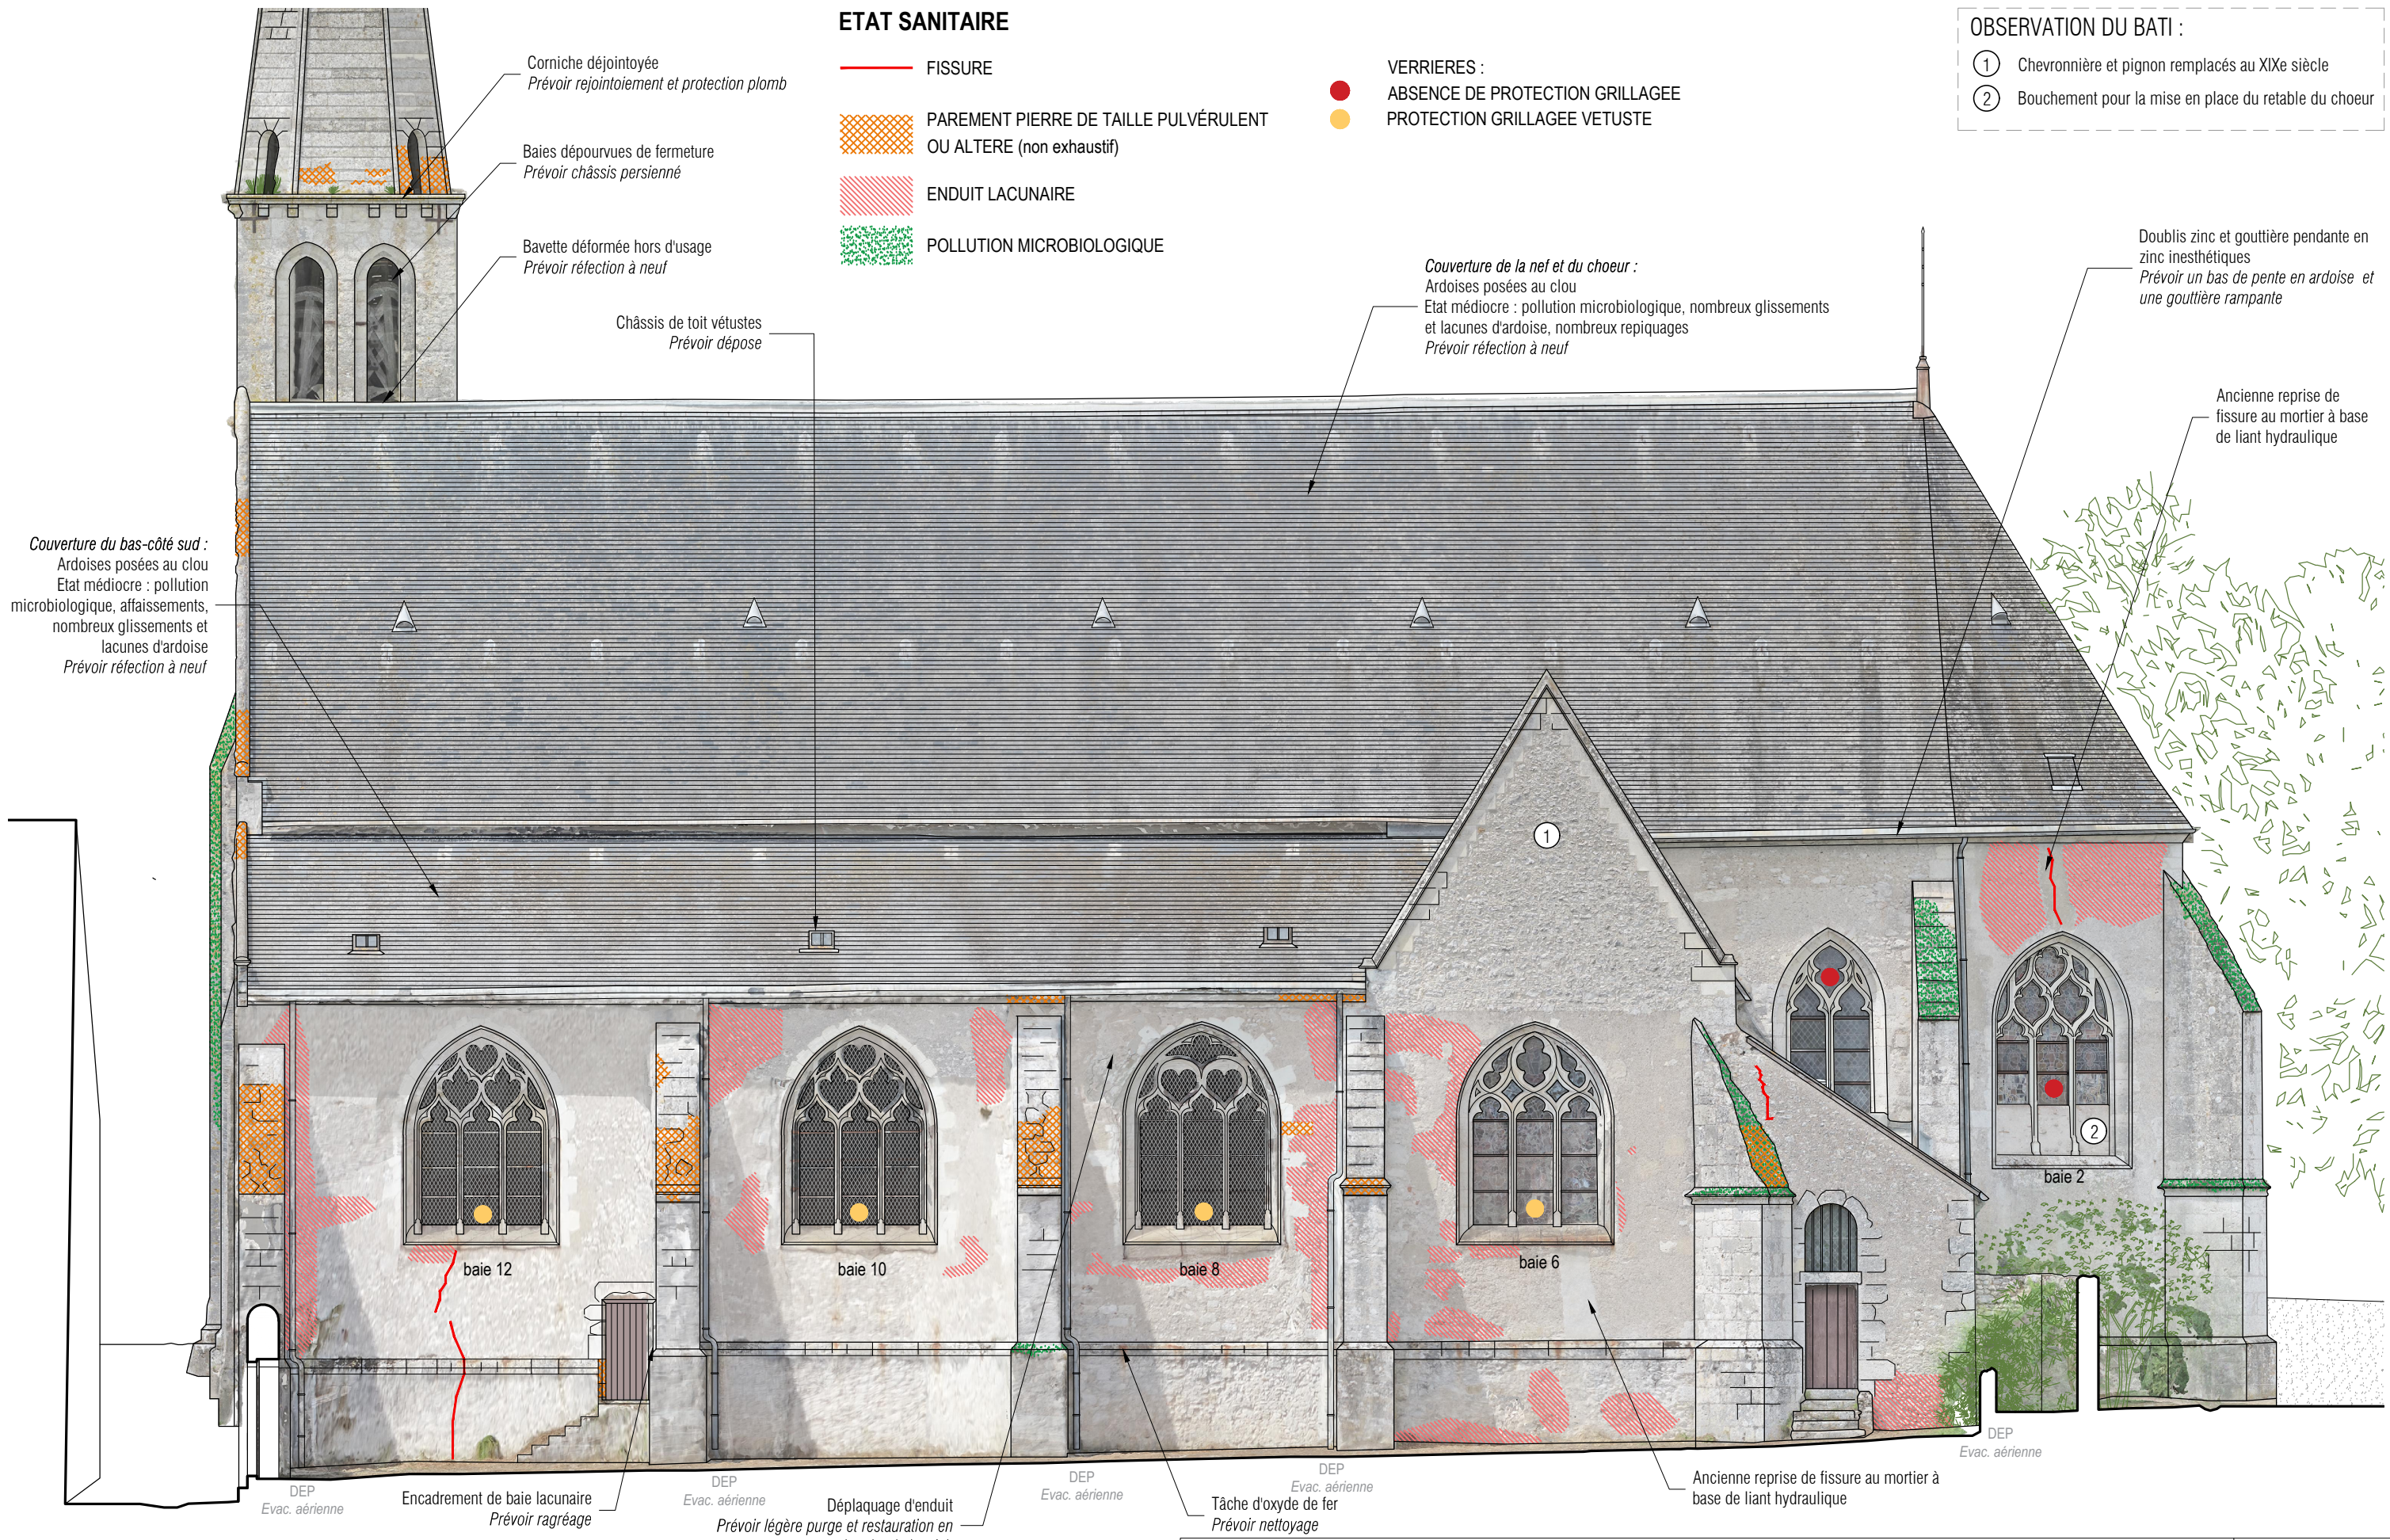
| FACADE SUD | ETAT EXISTANT | |

Couverture du bas-côté sud :  
Ardoises posées au clou  
Etat médiocre : pollution  
microbiologique, affaissements,  
nombreux glissements et  
lacunes d'ardoise  
Prévoir réfection à neuf

Couverture de la nef et du chœur :  
Ardoises posées au clou  
Etat médiocre : pollution microbiologique, nombreux glissements  
et lacunes d'ardoise, nombreux repiquages  
Prévoir réfection à neuf

Doublis zinc et gouttière pendante en  
zinc inesthétiques  
Prévoir un bas de pente en ardoise et  
une gouttière rampante

Ancienne reprise de  
fissure au mortier à base  
de liant hydraulique

Encadrement de baie lacunaire  
Prévoir ragréage

Déplacage d'enduit  
Prévoir légère purge et restauration en  
recherche de l'enduit

Tâche d'oxyde de fer  
Prévoir nettoyage

Ancienne reprise de fissure au mortier à  
base de liant hydraulique

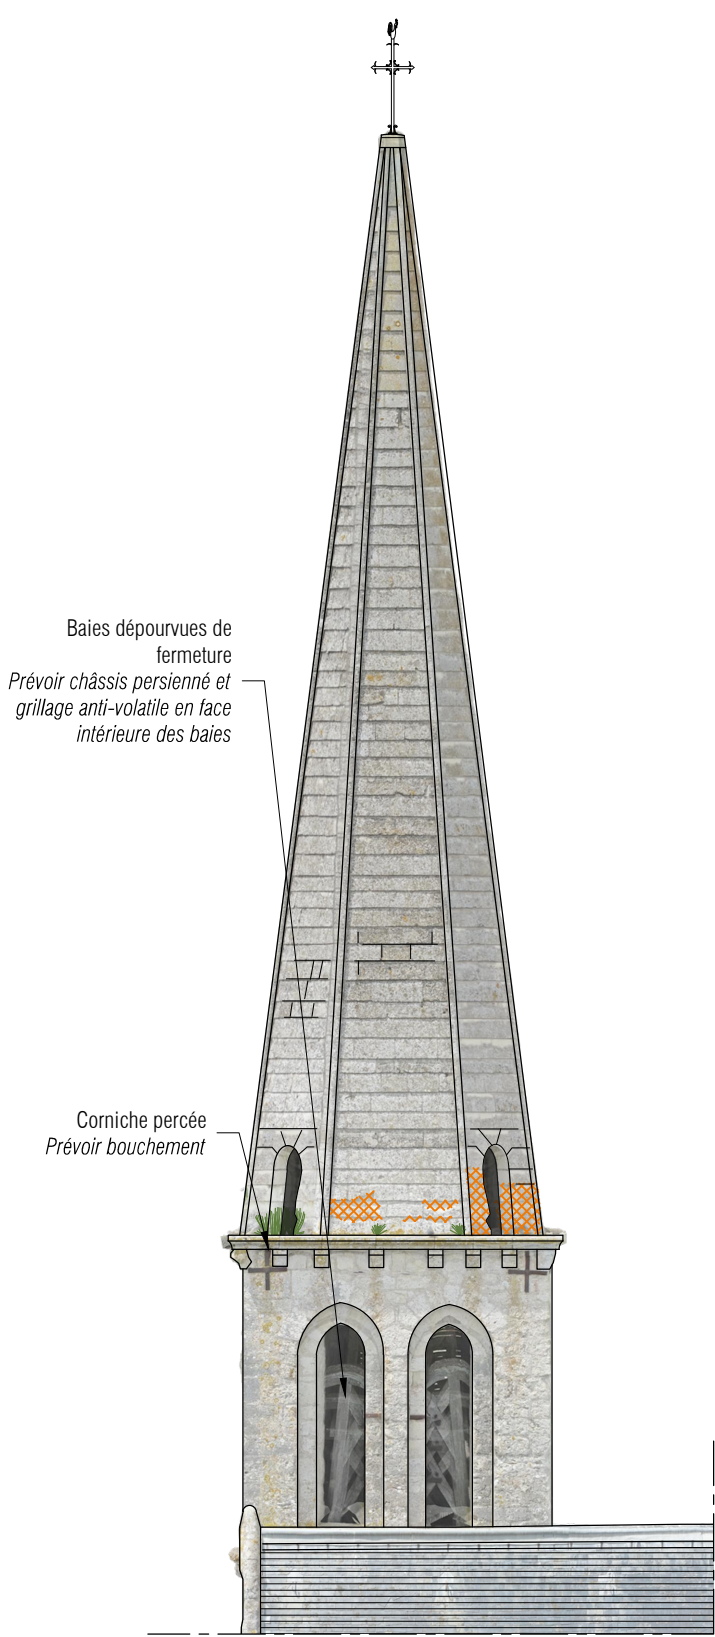
ELEVATION SUD

PAREMENT PIERRE DE TAILLE PULVÉRULENT  
OU ALTÈRE (non exhaustif)

SELON ETAT : PURGE, REMPLACEMENT DE PIERRE,  
CONSOLIDATION, NETTOYAGE
