LOIR-ET-CHER  
**COUR-SUR-LOIRE**  
**ÉGLISE SAINT-VINCENT**

**RESTAURATION GENERALE**  
**ETUDE DIAGNOSTIC**

**martine ramat**  
**architecte du patrimoine**

**Octobre 2023**

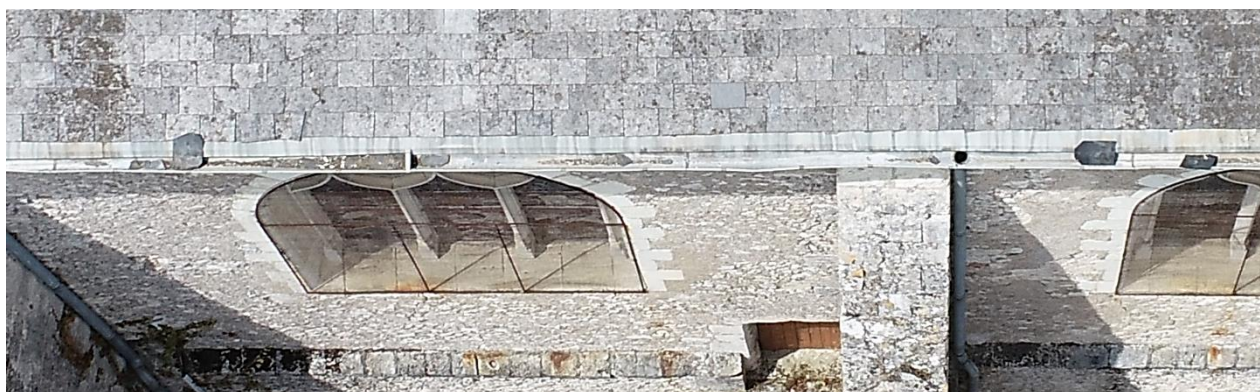
Bas-côté sud, ardoises décrochées se trouvant dans la gouttière

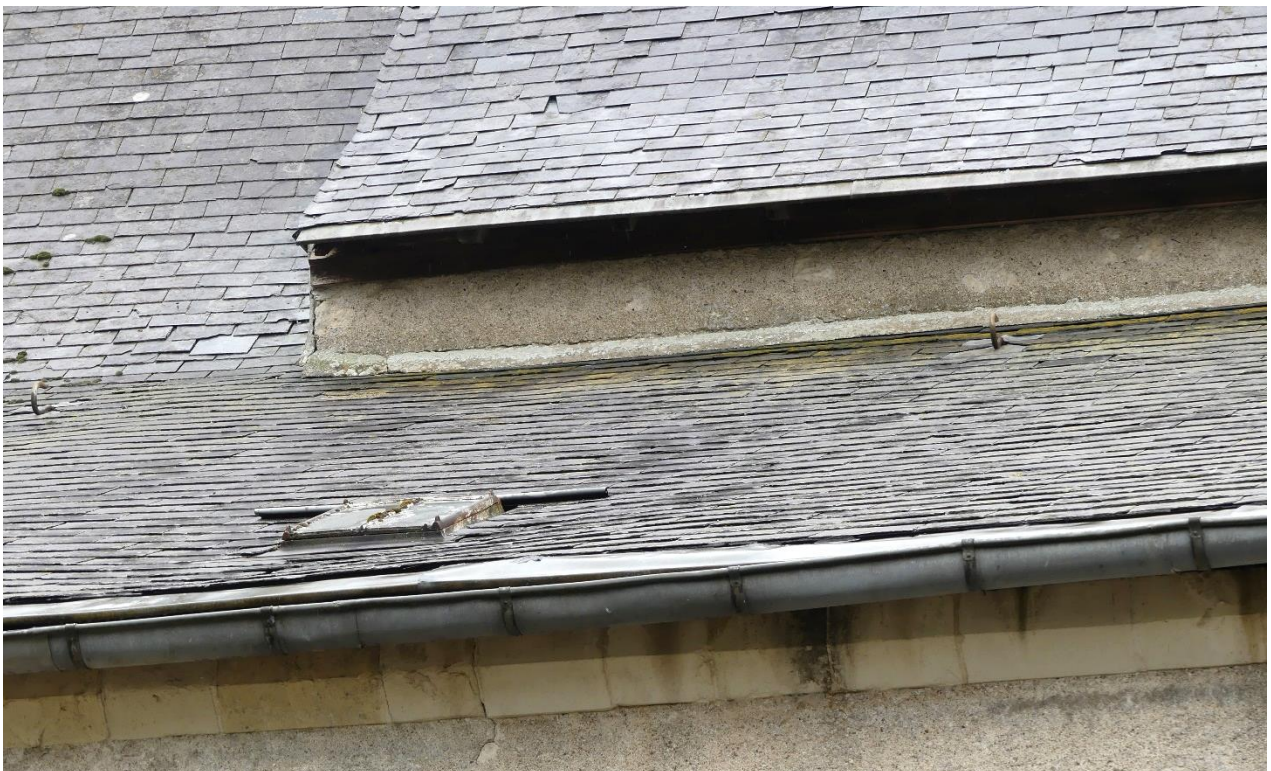
Couverture du bas-côté nord déformée indiquant un affaiblissement du support, défaut d'étanchéité en bas de pente entraînant une altération de la corniche en pierre sous-jacente. Glissements et désorganisation de la couverture de la nef en partie basse

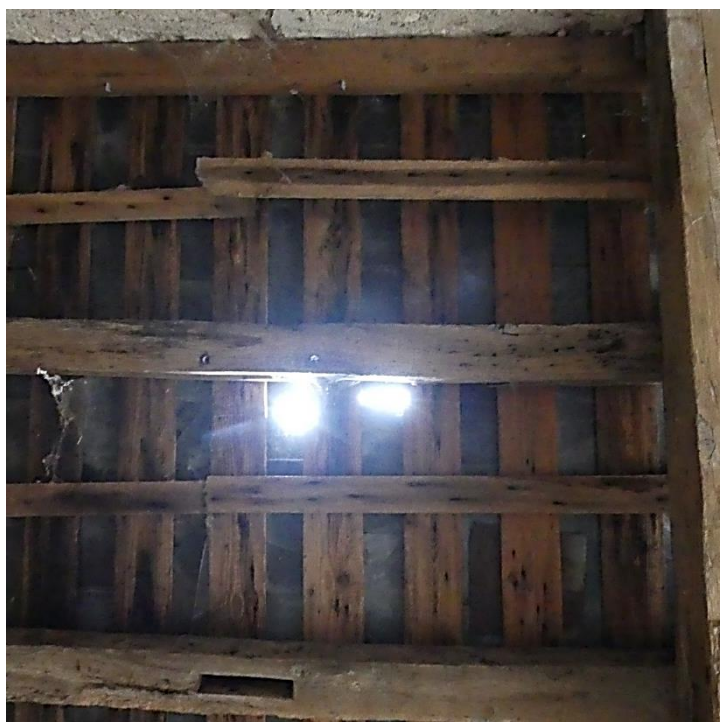
Bas-côté sud, lacune d'ardoise permettant aux eaux de pluie de pénétrer dans le comble

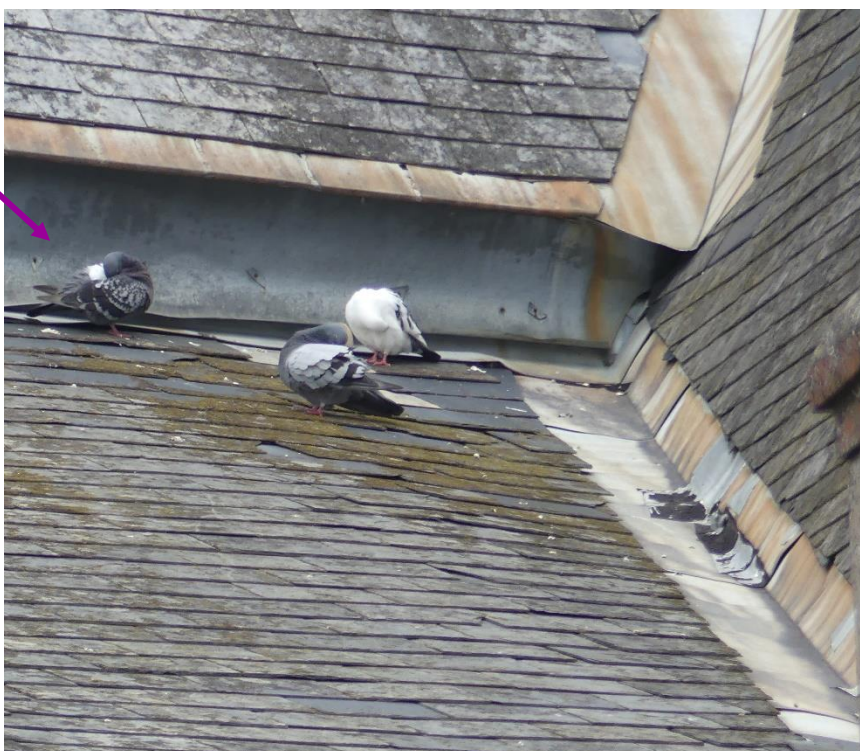
Jonction entre le bas-côté sud et la chapelle Sainte-Radegonde, zingueries corrodées, noue vétuste comprenant des réparations provisoires, présence d'ardoise dans la noue, stationnement de pigeons contribuant à dégrader les ardoises

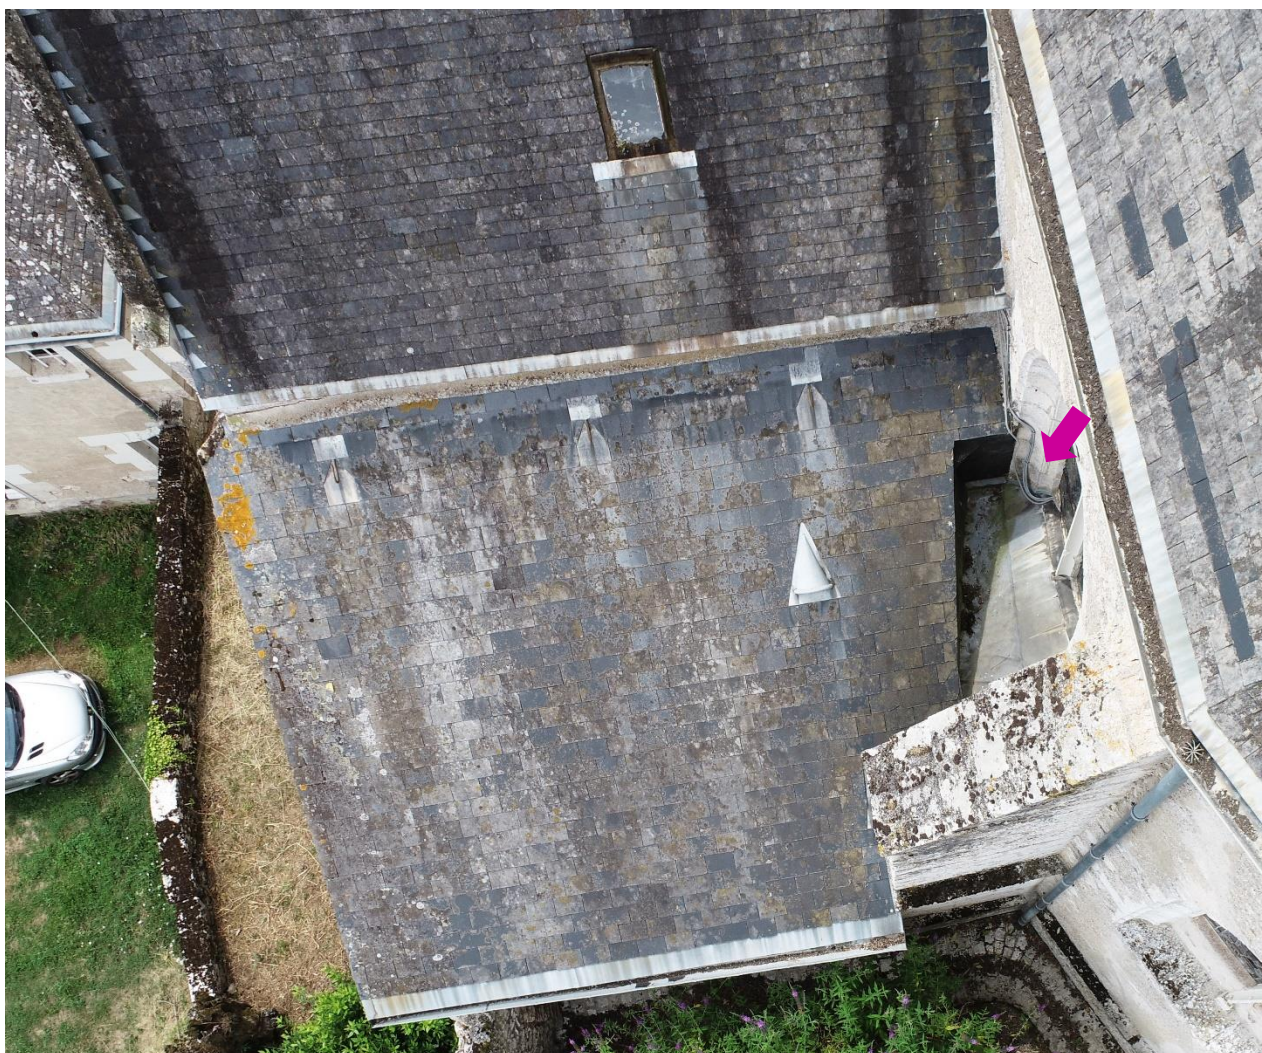
Toiture de la sacristie, chéneau encaissé recevant les eaux de pluie du versant est de la chapelle Sainte-Radegonde et de la sacristie (quantité importante), ouvrage défaillant au regard des importantes infiltrations constatées sur l'intrados de la voûte de la sacristie. Gouttières encombrées de déchets végétaux

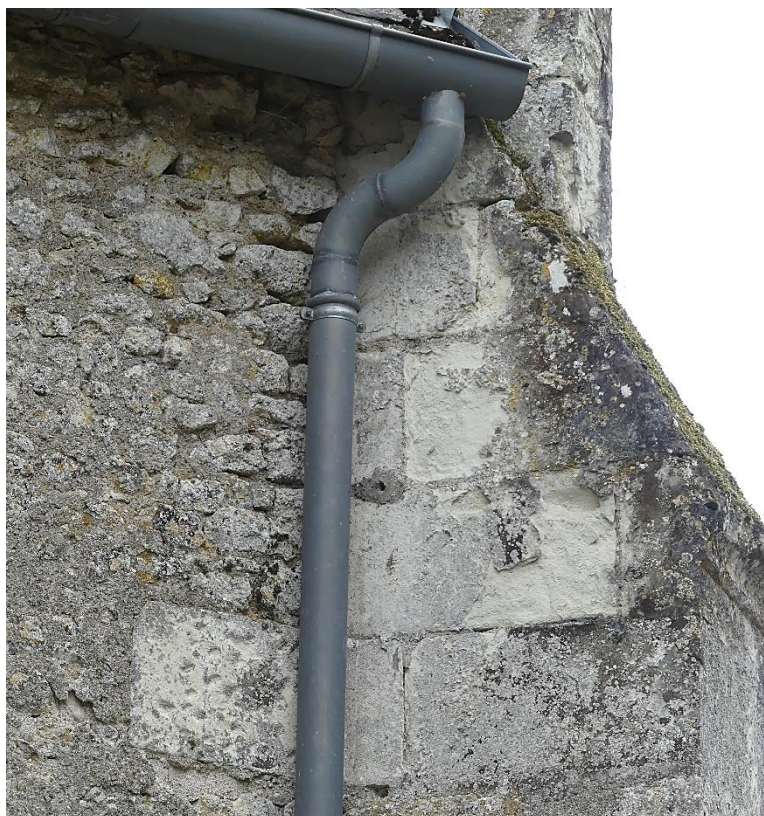
Angle nord-ouest de la chapelle nord, parements lessivés par les eaux de pluie provenant de la gouttière (tête de contrefort desquamée et maçonnerie de moellon déjointoyée)

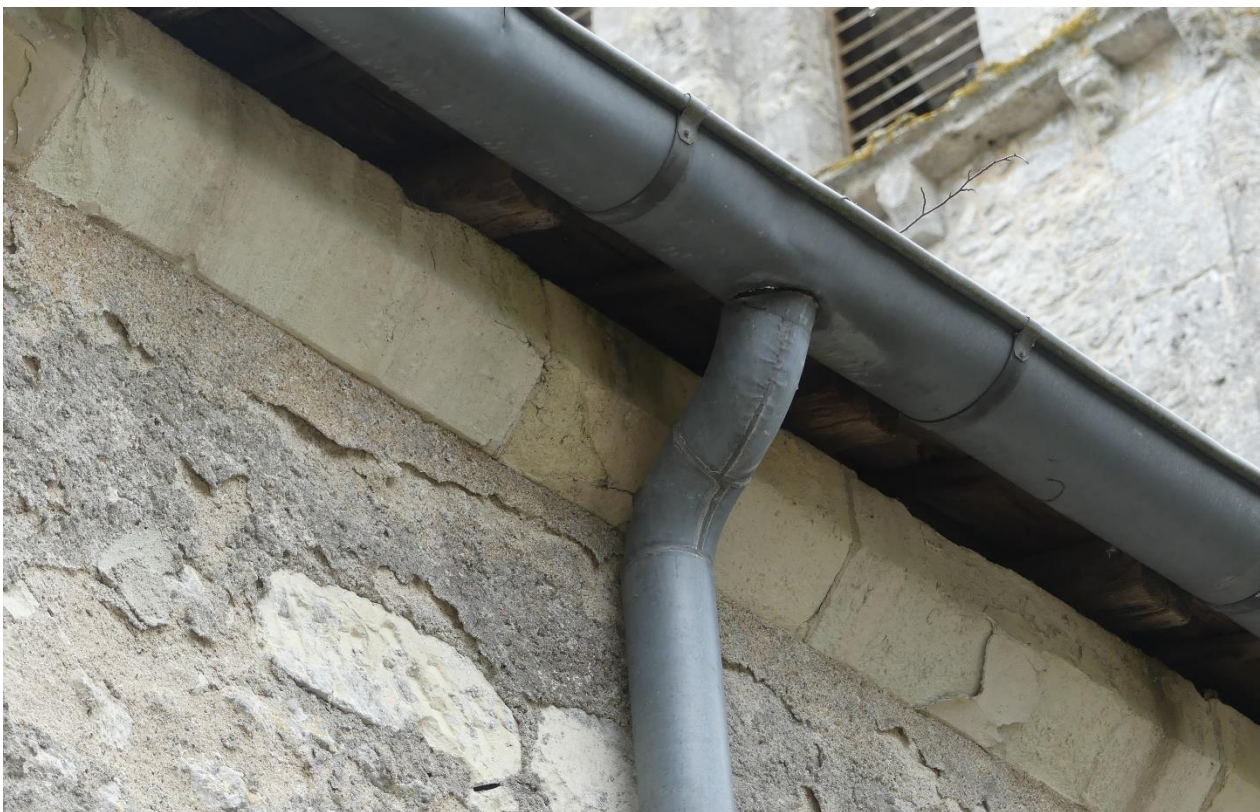
Bas-côté nord, défaillance de l'étanchéité en bas de pente (doublis zinc) et du raccord de la gouttière à la DEP entraînant des infiltrations et des altérations de la corniche en pierre sous-jacente

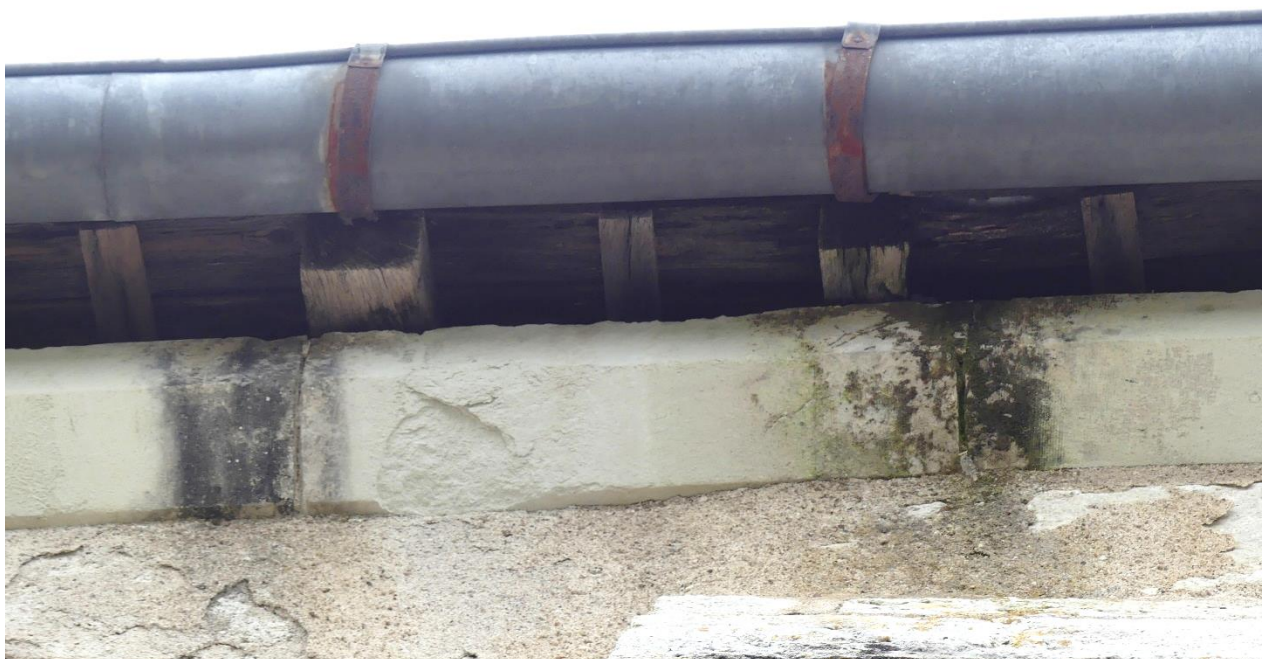
Bas-côté sud, défaillance de l'étanchéité en bas de pente entraînant des infiltrations et des altérations de la corniche en pierre sous-jacente (développement d'organismes microbiologiques et desquamation)

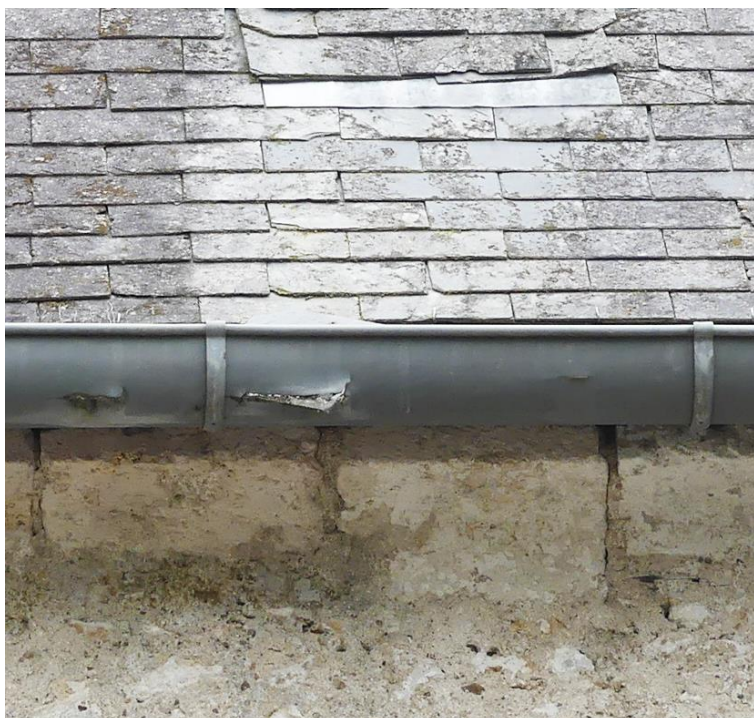
Versant nord-est du chevet, glissements d'ardoise, gouttière perforée suite à la chute d'une ardoise

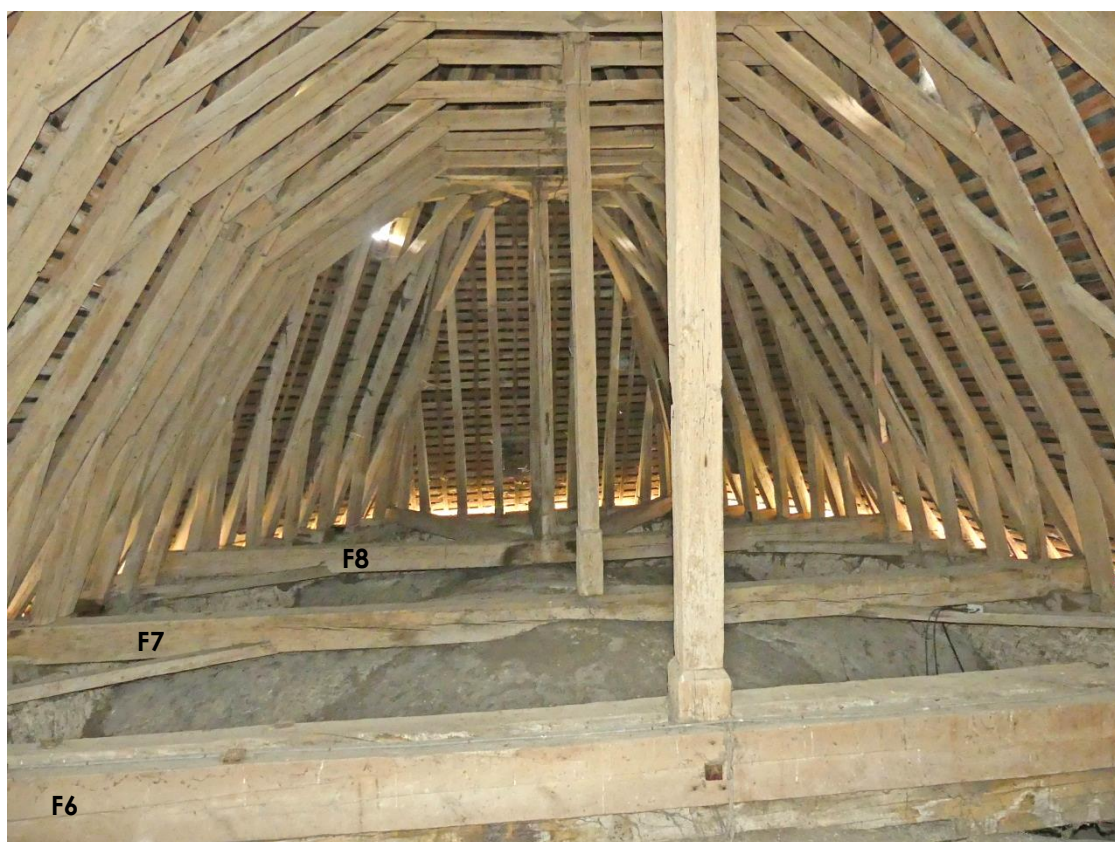
Vue générale de la charpente du chœur (vers l'est)  
F6 : ferme renforcée par moilage de son entrain / F7 : ferme entaillée pour permettre le passage de la voute du chœur / F8 : importante infiltration au niveau du poinçon

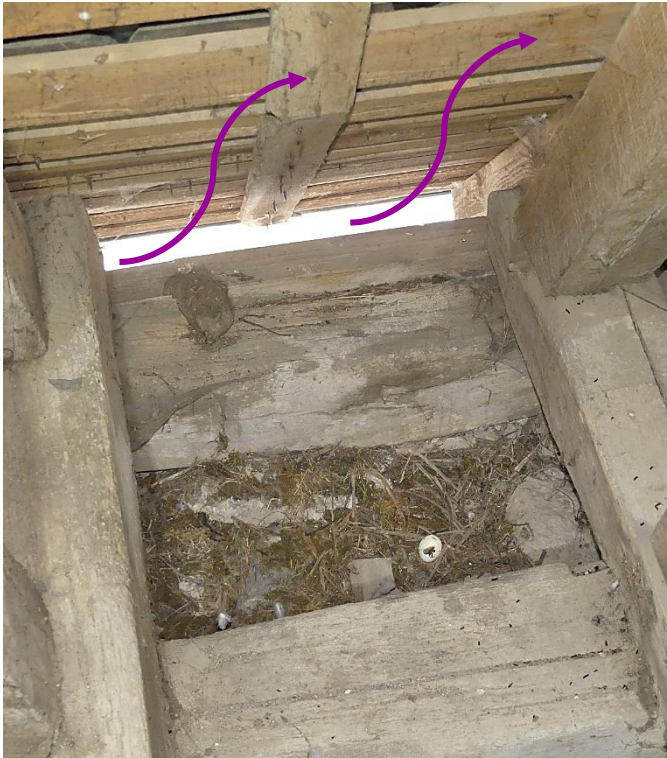
Ouverture entre l'arase du mur gouttereau de la nef et le bas de pente de la toiture permettant aux volatiles de pénétrer dans le comble. Présence de nid sur les arases entre les pannes sablières

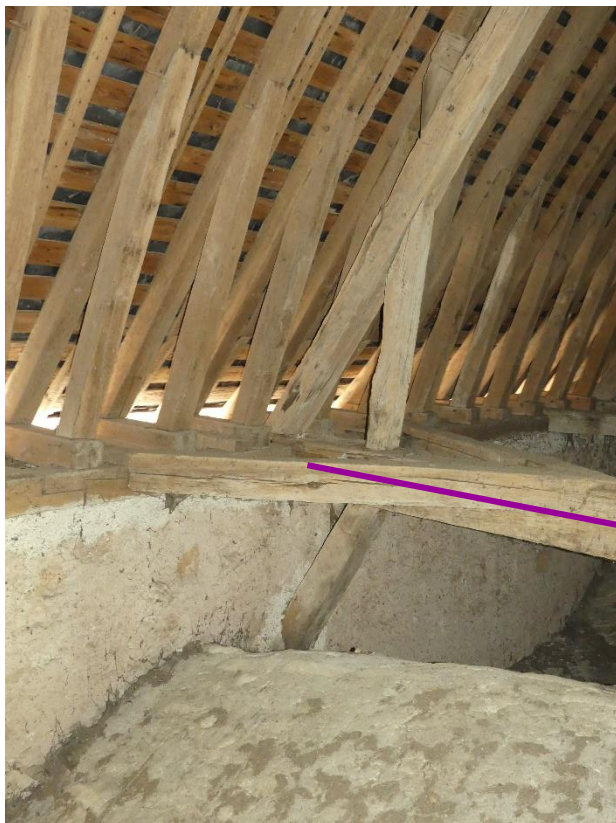
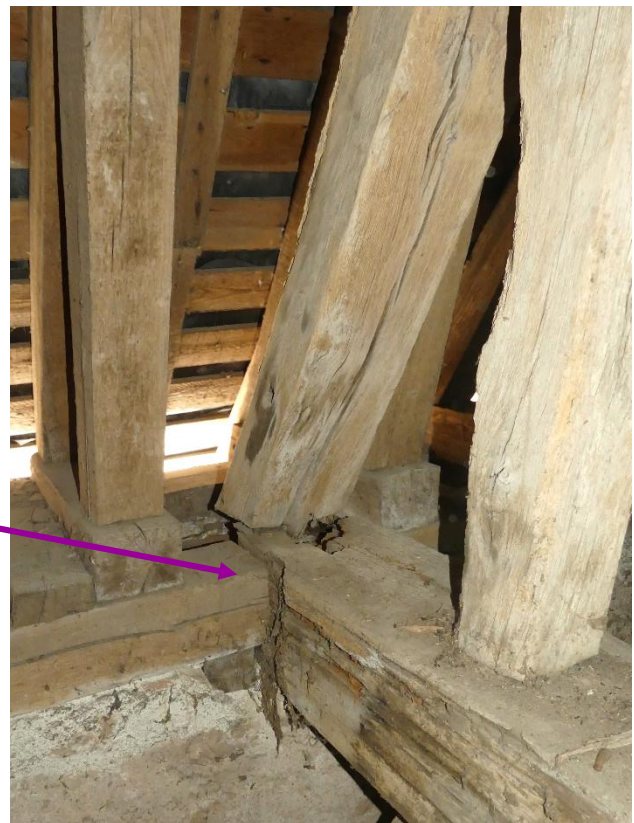
F4 (nef), rupture de l'assemblage au niveau du pied de ferme suite à une infiltration. La zone a été étayée par une jambe de force en-dessous

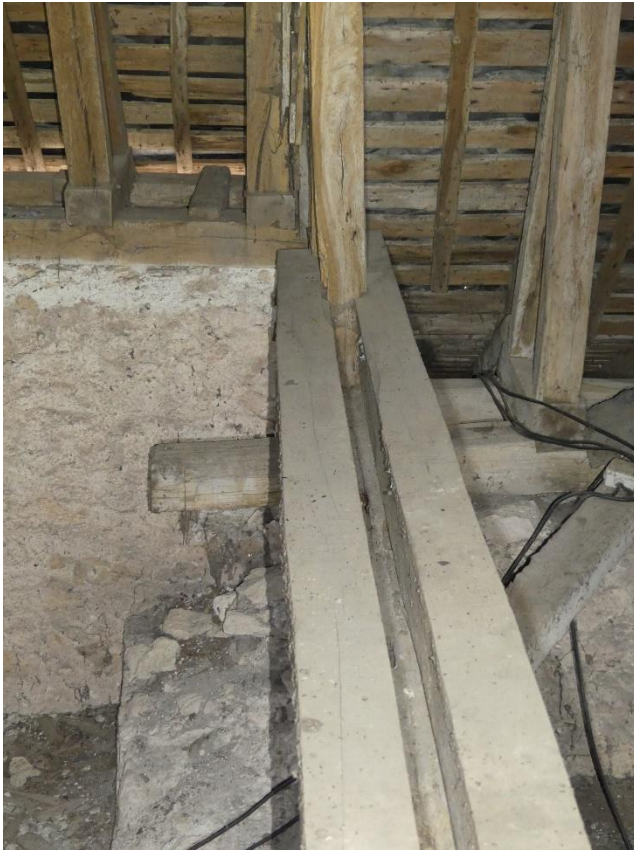
F5 (jonction entre la nef et le chœur), entrait renforcé par moisage

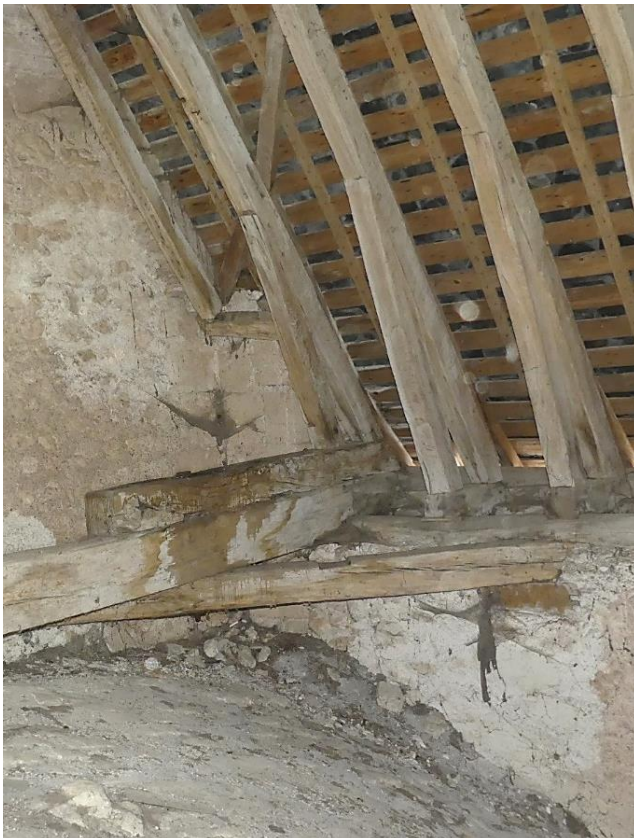
Infiltration au droit du clocher sans altération conséquente des bois

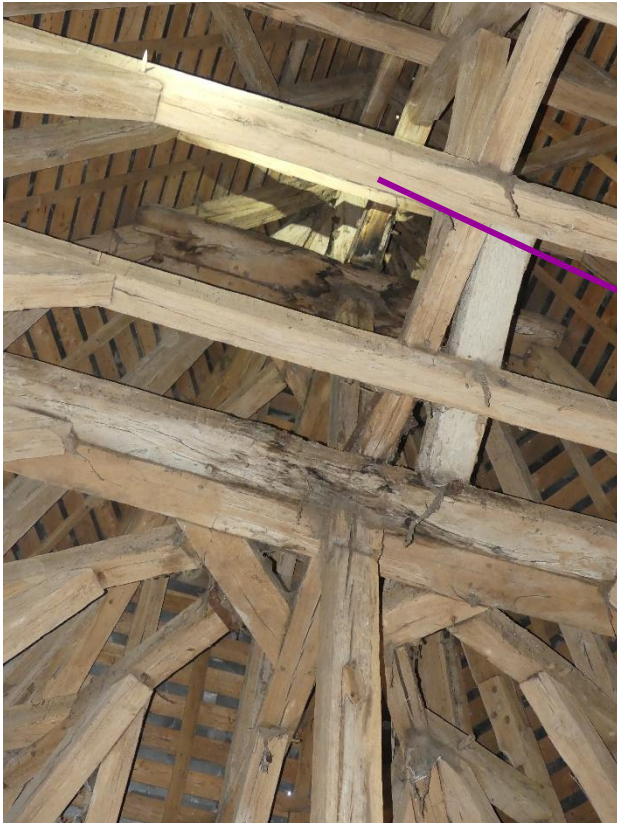
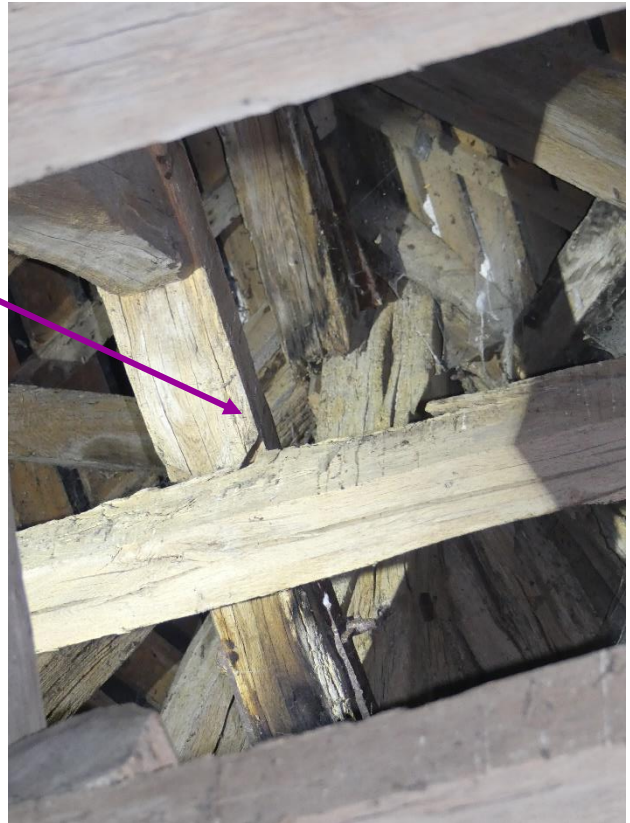
F8 (chœur), multiplication des infiltrations au niveau du poinçon ayant altéré les bois (panne faitière et poinçon ruinés localement)

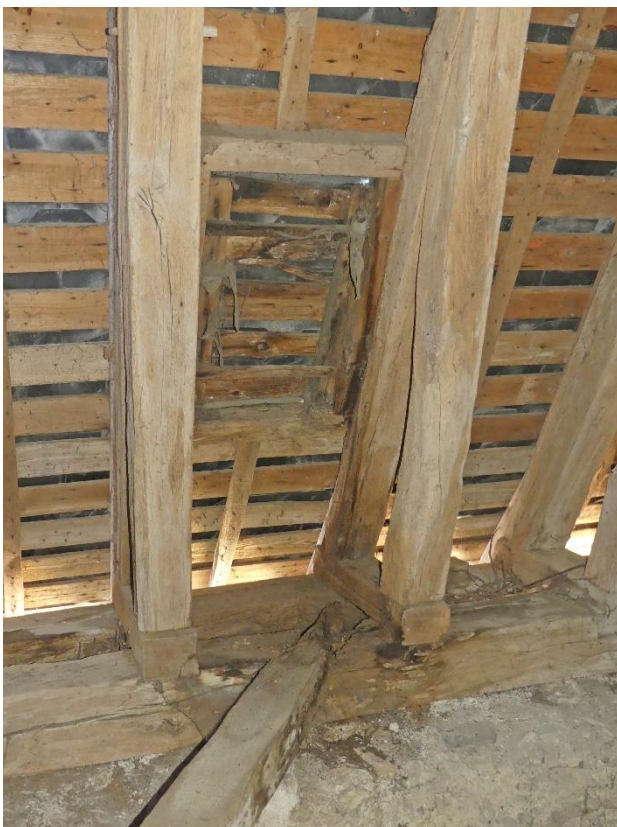
Chœur, infiltration au droit d'une trappe ayant altéré les bois sous-jacent : importante perte de matière de la panne sablière intérieure et du lien avec l'entrait

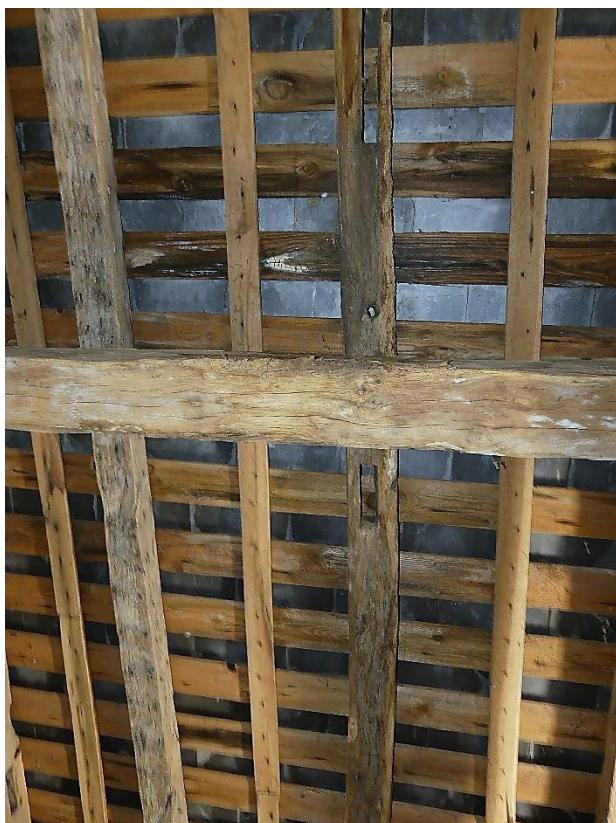
Bas-côté sud, chevrons de réemploi dégradés par l'humidité

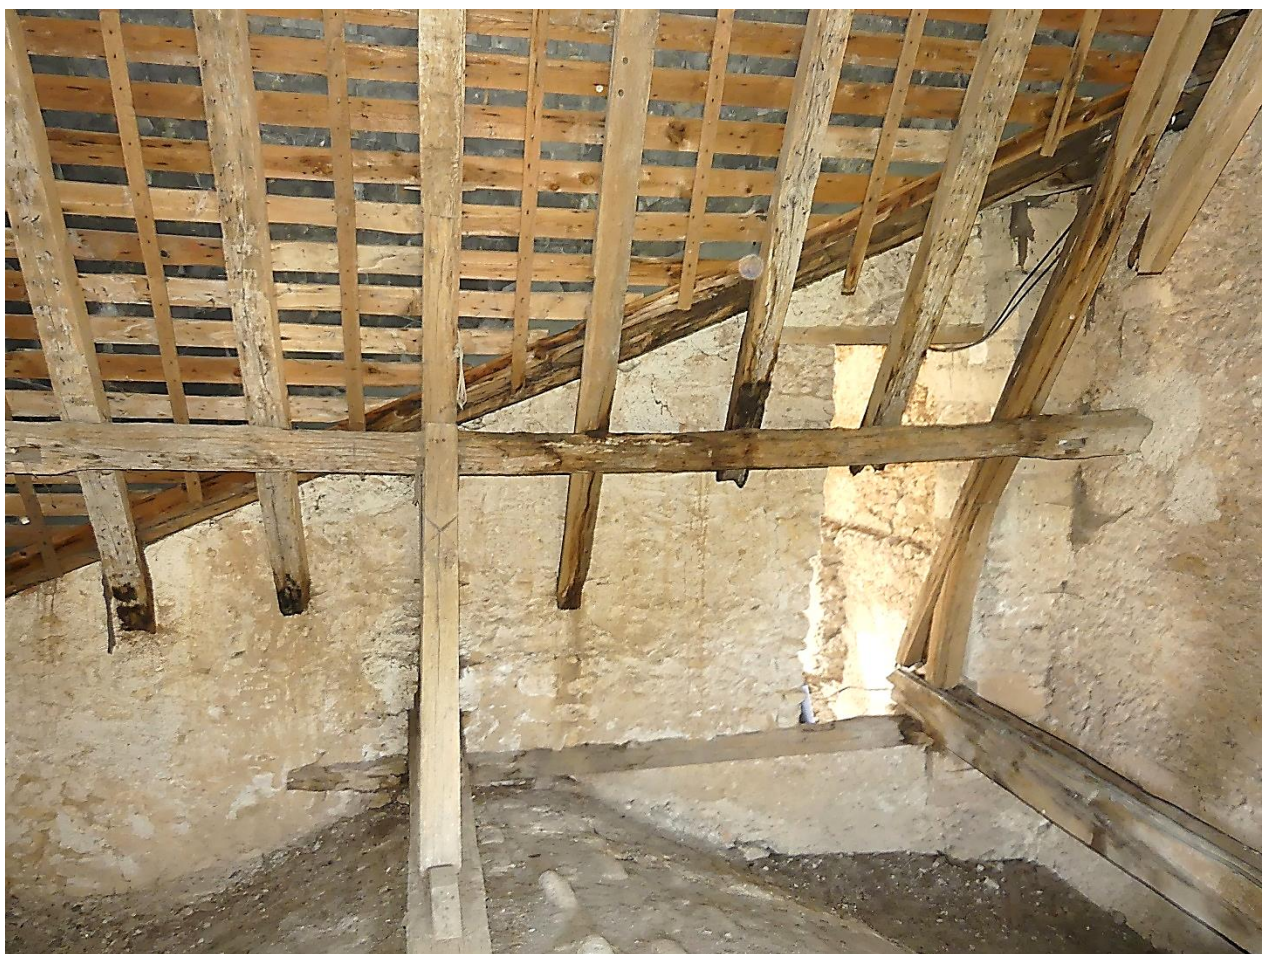
La charpente de la chapelle Sainte-Radegonde (chapelle sud) présente, quant à elle, des désordres plus importants au droit de la noue fuyarde. Un pied de ferme est ruiné avec, notamment, une perte de matière très importante du duramen de l'entrait (cœur du bois). On observe de la pourriture cubique sur les pannes et les chevrons du versant ouest. On notera, par ailleurs, que la composition générale de la charpente de la chapelle est probablement le résultat de remaniements aboutissant à un mélange entre une charpente à chevron-formant-ferme et une charpente à pannes. Les pieds de ferme du versant ouest sont noyés dans la maçonnerie (mur séparant le comble de la chapelle du comble du bas-côté sud). La panne sablière devant relier les fermes entre elles est partielle. Signalons également que la panne intermédiaire, sous-dimensionnée à la vue de son flambement, a été étayée par une contrefiche qui s'appuie sur un entrait. Cette disposition, qui entraîne un effort de compression sur l'entrait, est délétère pour ce dernier qui est conçu pour travailler en traction.

Chapelle Sainte-Radegonde (sud), importante dégradation suite à une noue fuyarde. Contrefiche de renfort de la panne modifiant le schéma statique de la ferme sur laquelle elle s'appuie. Panne sablière ne reliant pas toutes les fermes

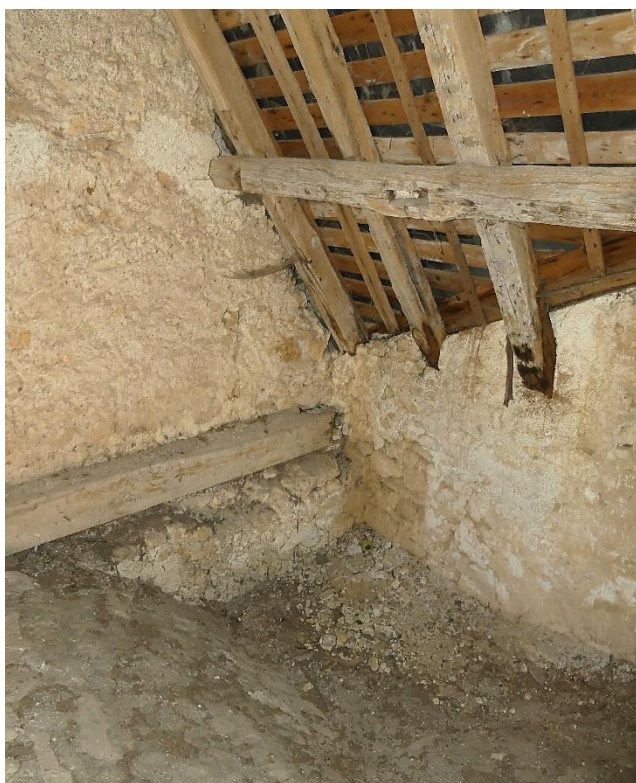
Chapelle Sainte-Radegonde (sud), panne, pourriture cubique

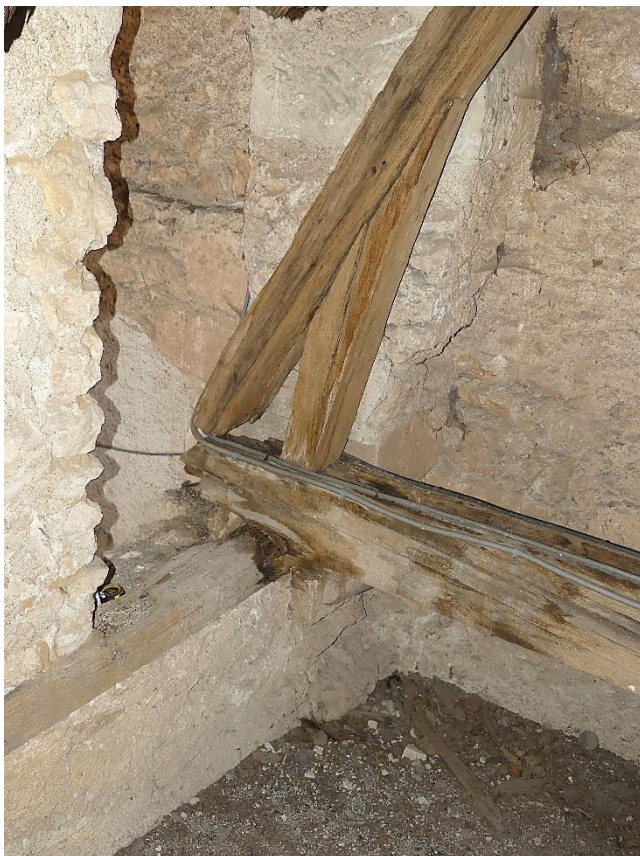
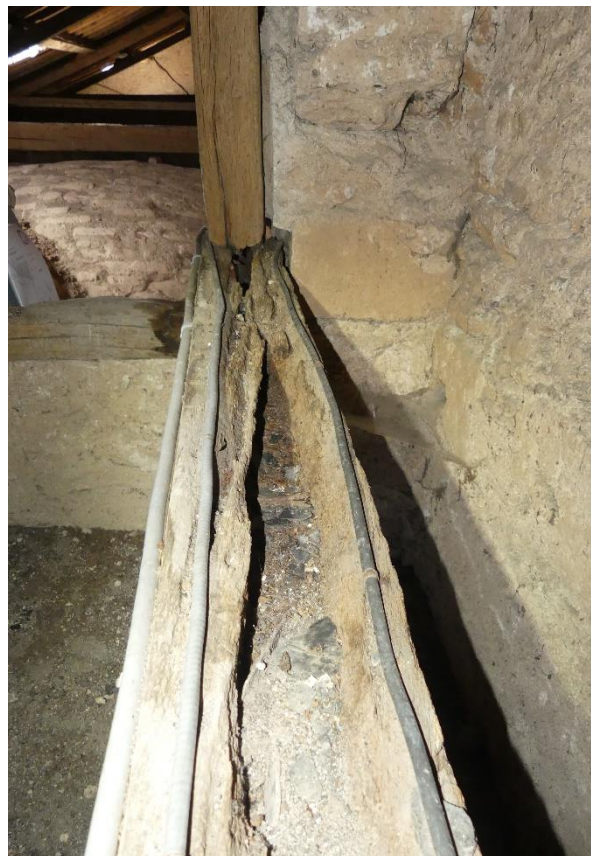
Chapelle Sainte-Radegonde (sud), pied de ferme ruiné et perte de matière importante au cœur du bois de l'entrait suite à l'infiltration

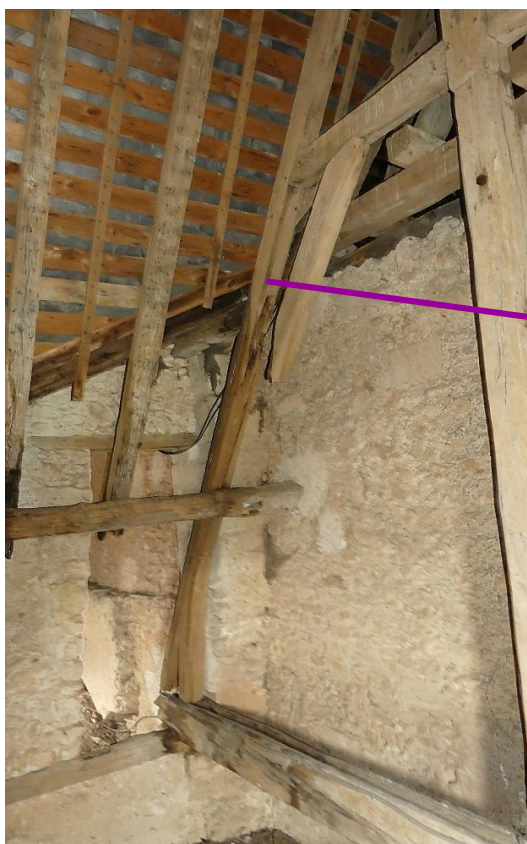
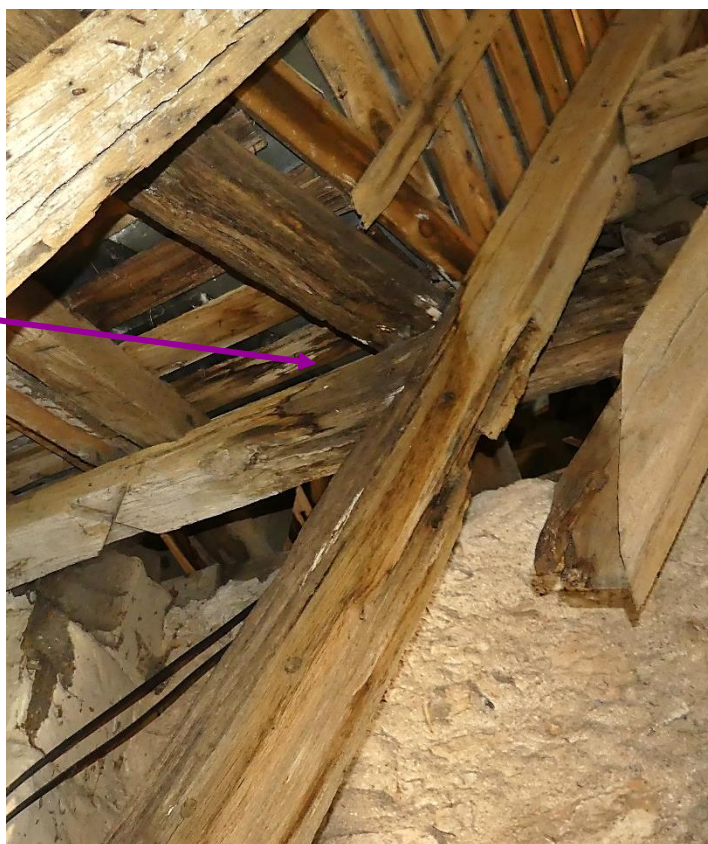
Chapelle Sainte-Radegonde (sud), lien désassemblé, bois pourri suite à l'infiltration

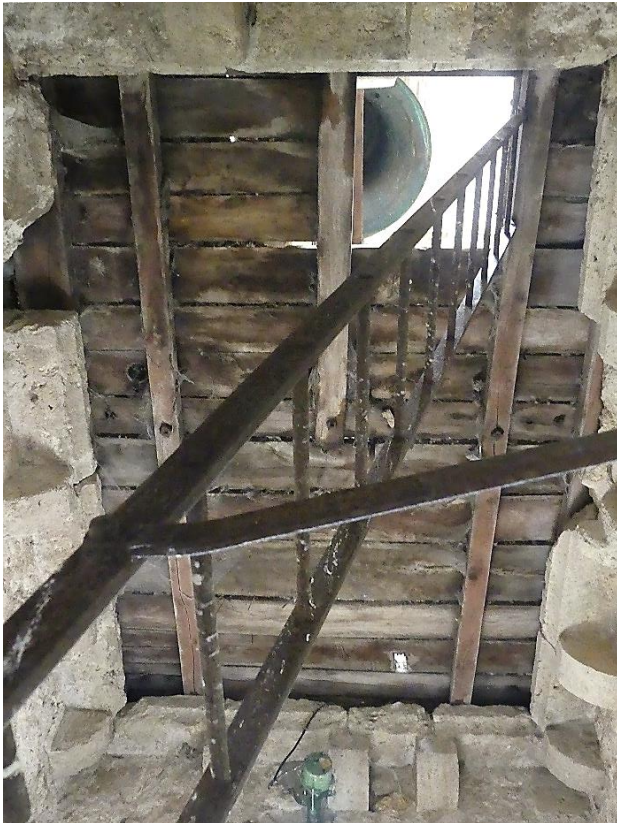
Plancher du beffroi, solivage partiel entraînant un défaut de maintien des planches (accès non sécurisé)

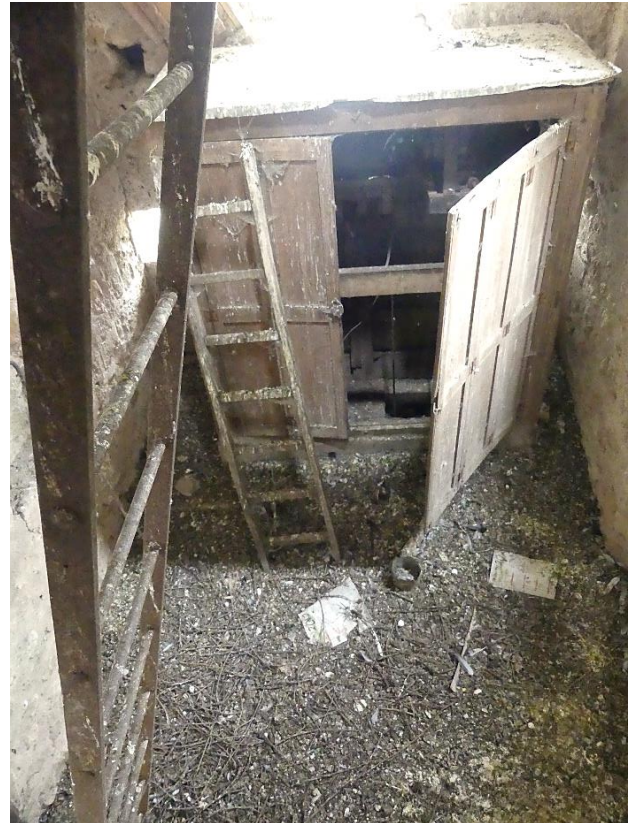
Encombrement du fût du clocher par des déjections de volatile et des branchages

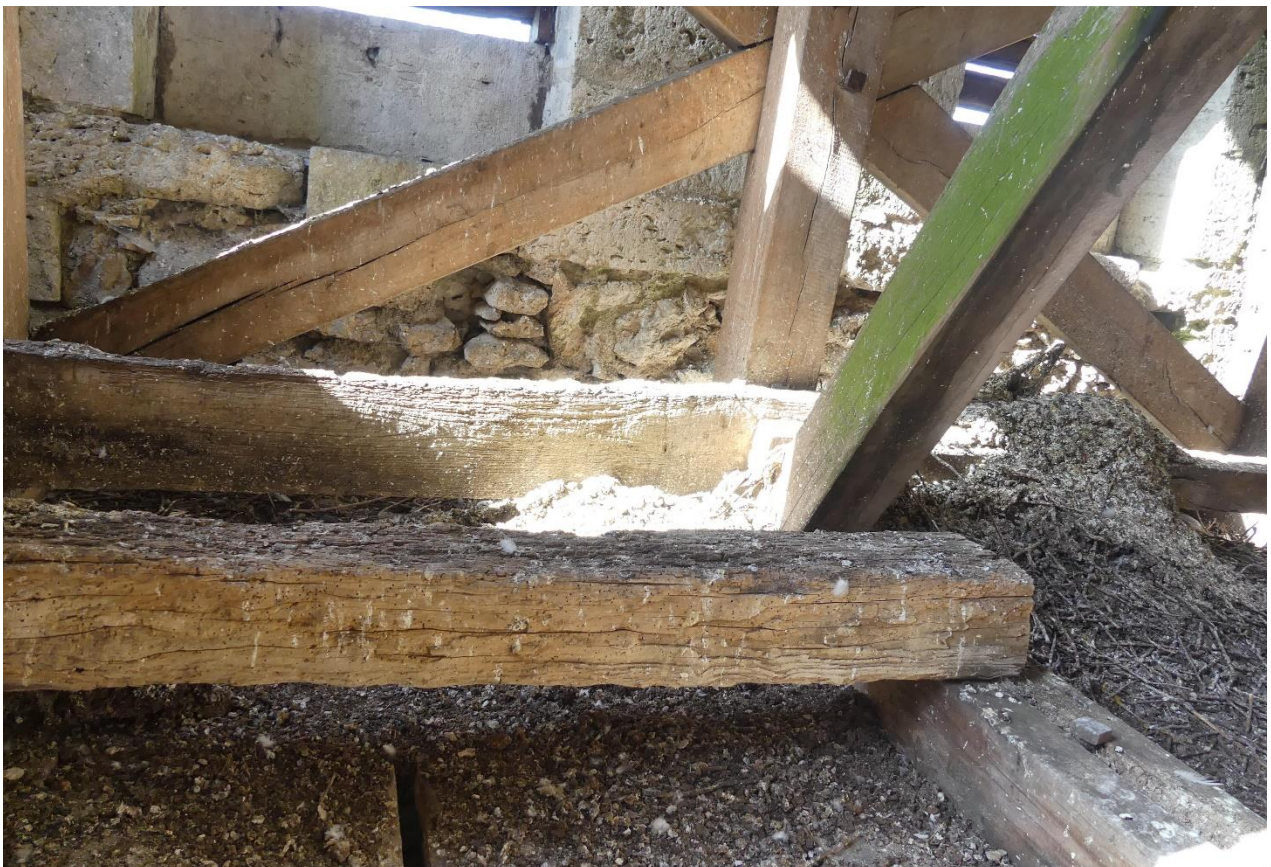
Beffroi, les pièces de bois exposées aux intempéries sont davantage dégradées ainsi que les éléments posés au sol qui sont en contact avec les déjections de volatiles et l'humidité

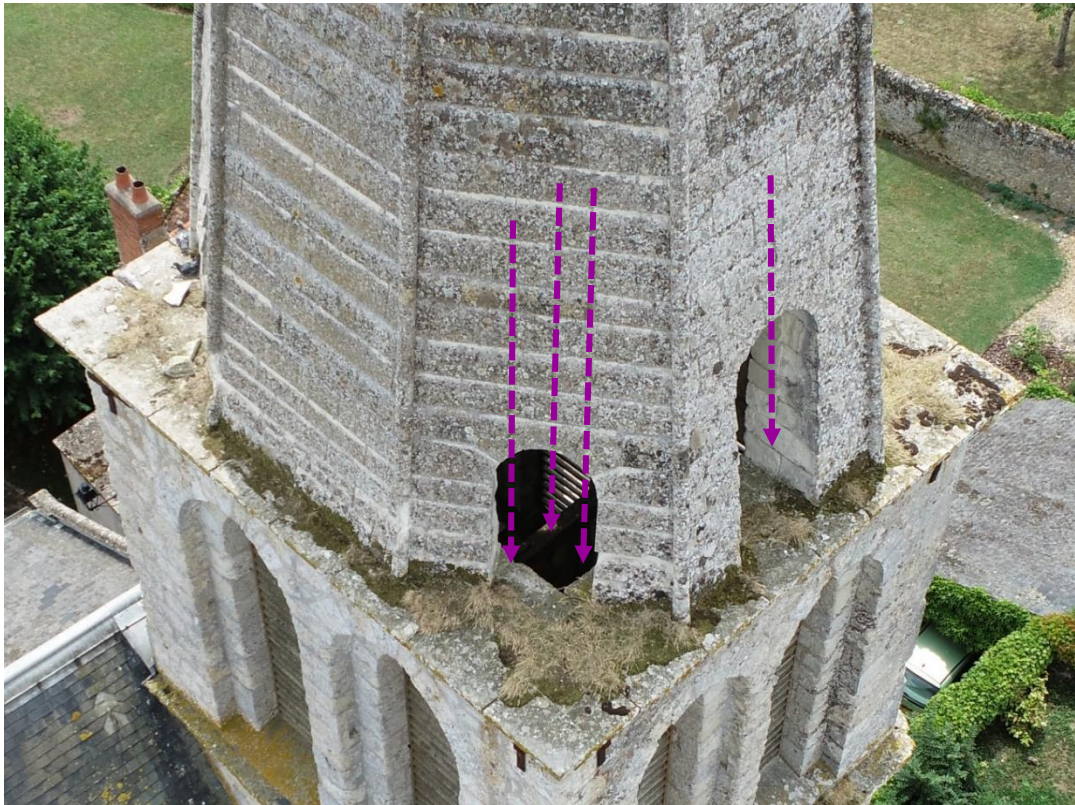
Angle nord-est du clocher, baie ouverte laissant pénétrer les eaux de pluie et les volatiles

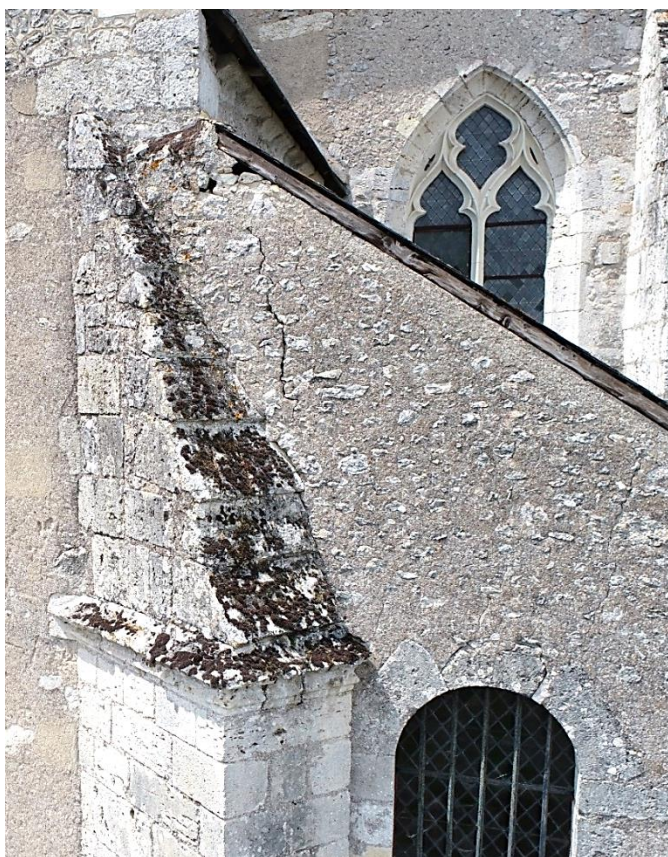
Façade sud de la sacristie, fissure de construction au droit du contrefort d'angle de la chapelle sud

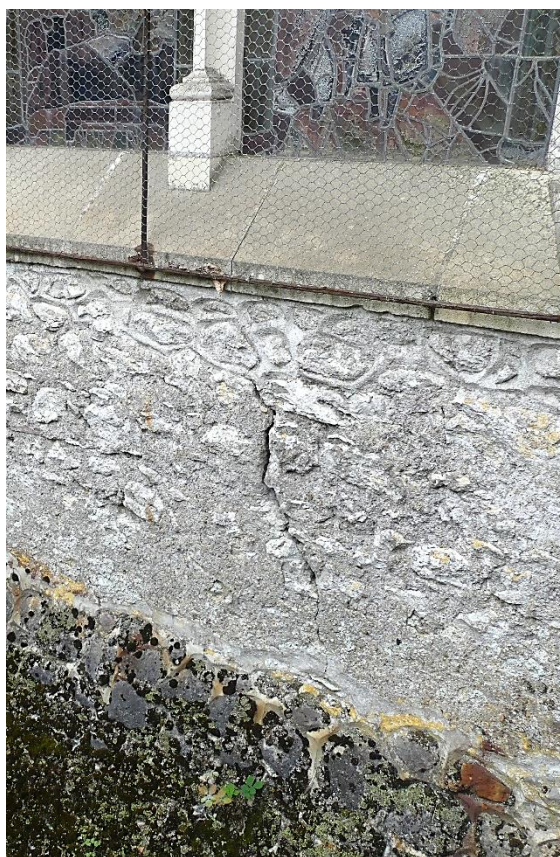
Façade nord, fissure de compression sous la baie

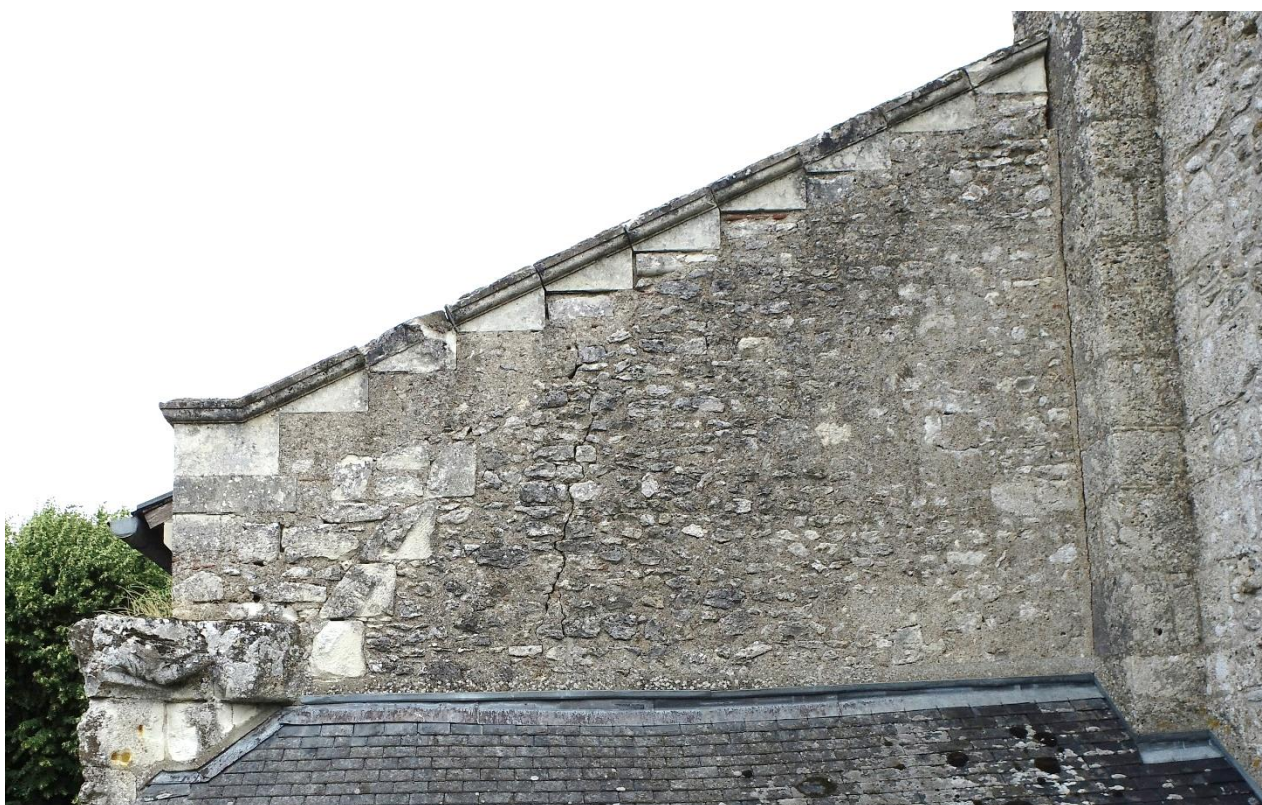
Pignon du bas-côté nord, fissure de compression
