LOIR-ET-CHER  
**COUR-SUR-LOIRE**  
**ÉGLISE SAINT-VINCENT**

**RESTAURATION GENERALE**  
**ETUDE DIAGNOSTIC**

**martine ramat**  
**architecte du patrimoine**

**Octobre 2023**

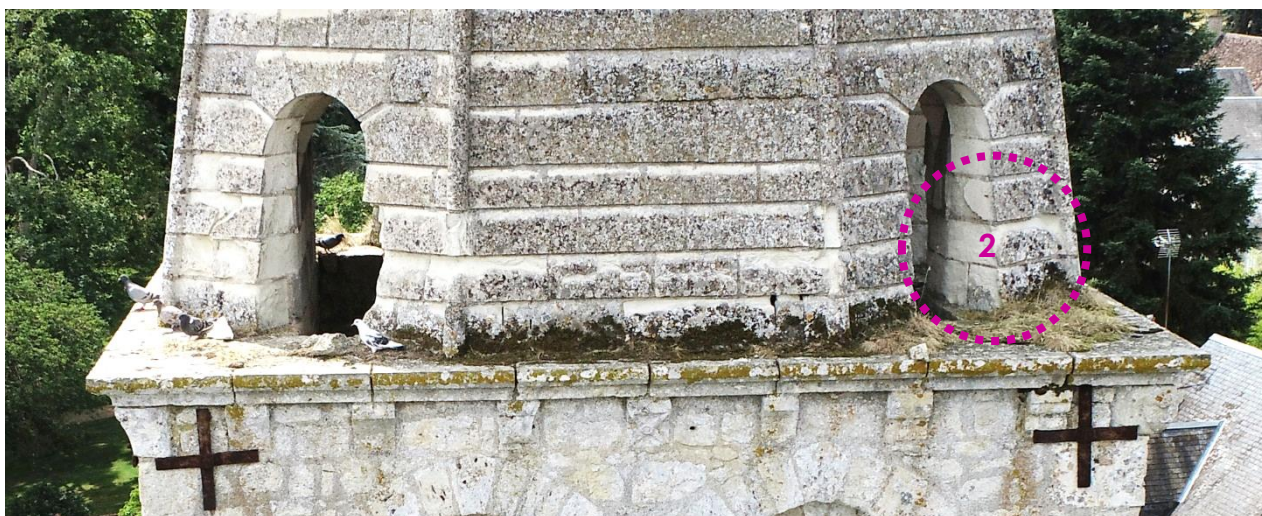
Face est de la flèche, premières assises de pierre dégradées, corniche déjointoyée, stationnement de volatiles

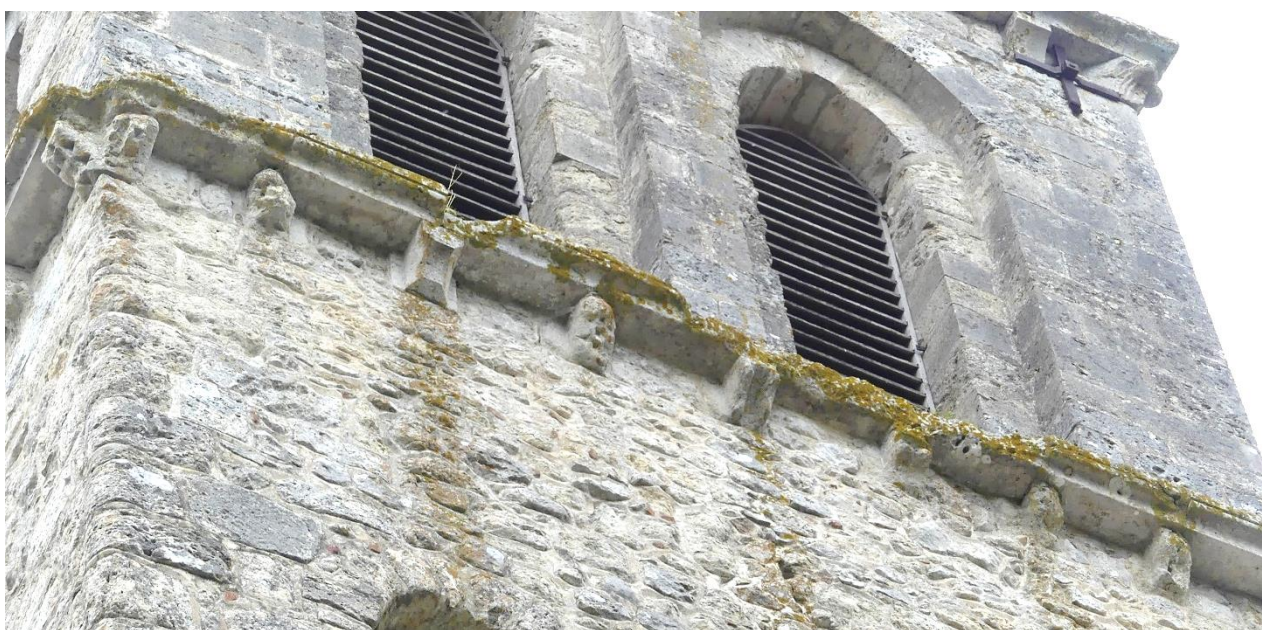
Face ouest du clocher, bandeau saillant lacunaire

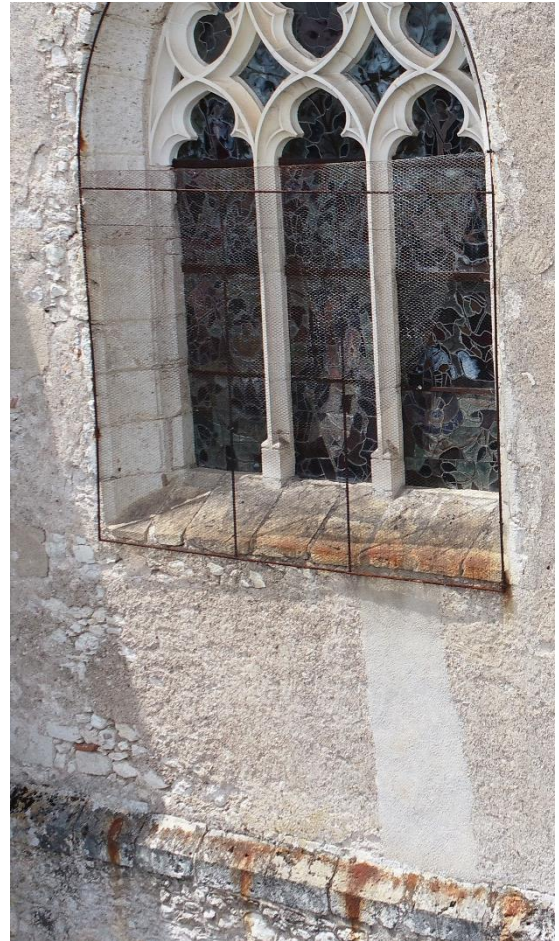
Façade sud, tâche d'oxyde de fer sur les parements provenant de la corrosion de la protection grillagée

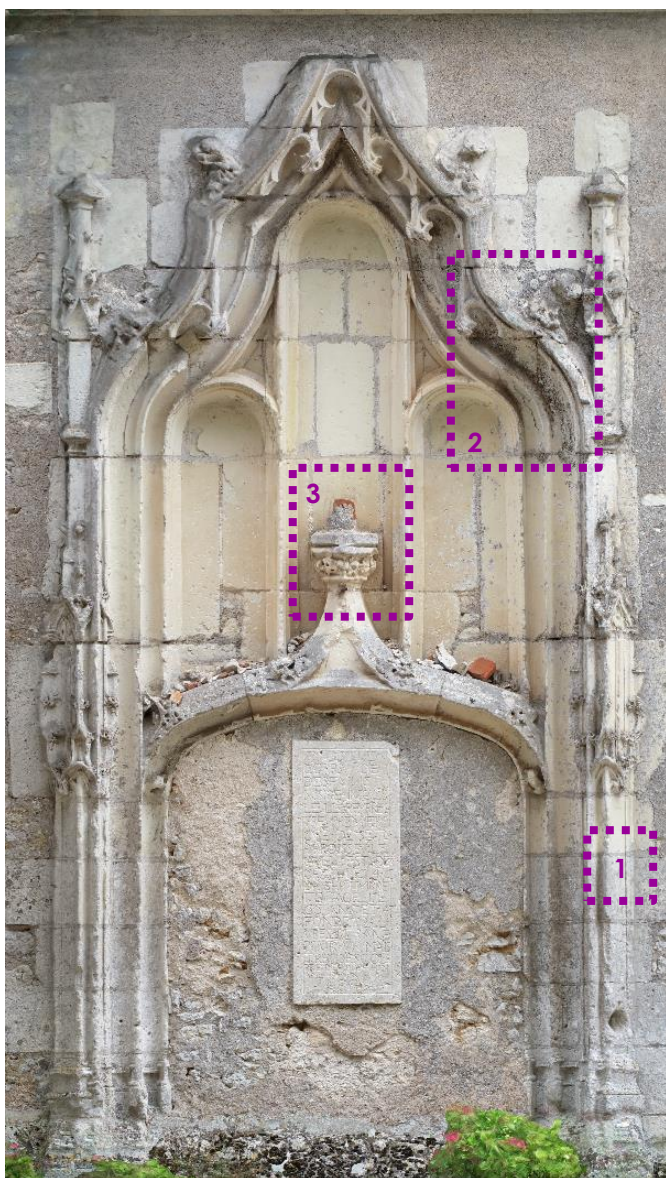
Ancien portail nord, composition générale interpellant par l'absence de fleuron sommital. La corbeille coiffant l'arc en anse de panier supportait également un fleuron (en brique et stuc). L'enduit de la partie aveugle du portail est déplaqué et dégrade la présentation générale de l'ouvrage

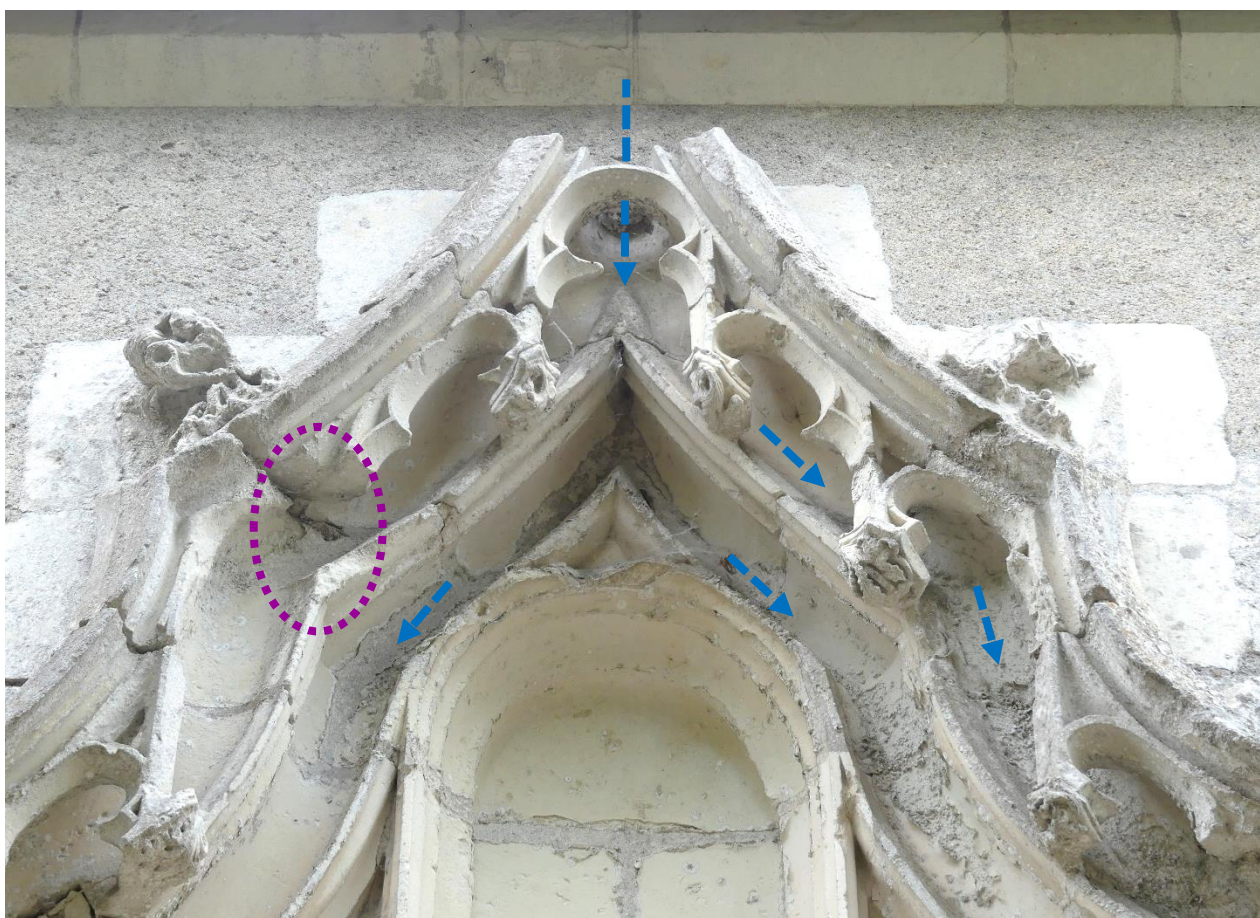
Ancien portail nord, parties hautes, lacune d'ornementation (crochet), érosion de la sculpture, déjointoiement important du parement et desquamation en lien avec l'eau provenant probablement d'une infiltration en couverture

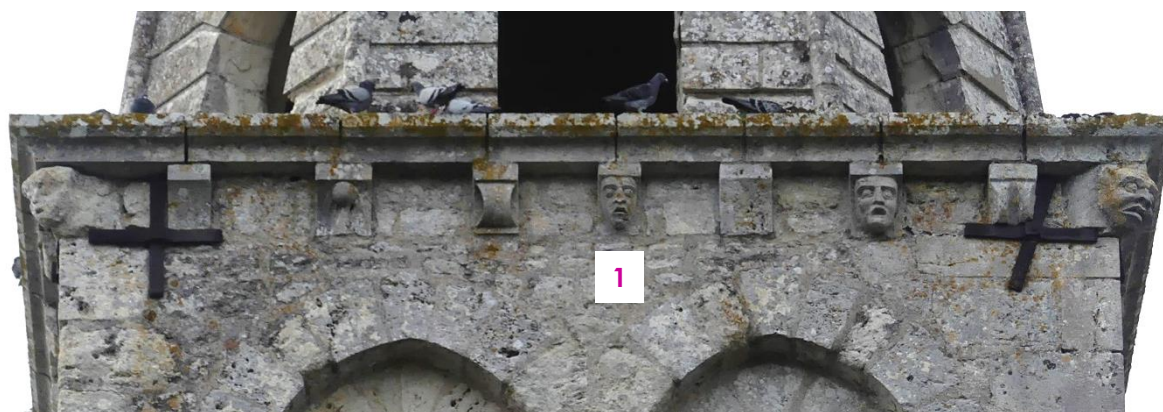
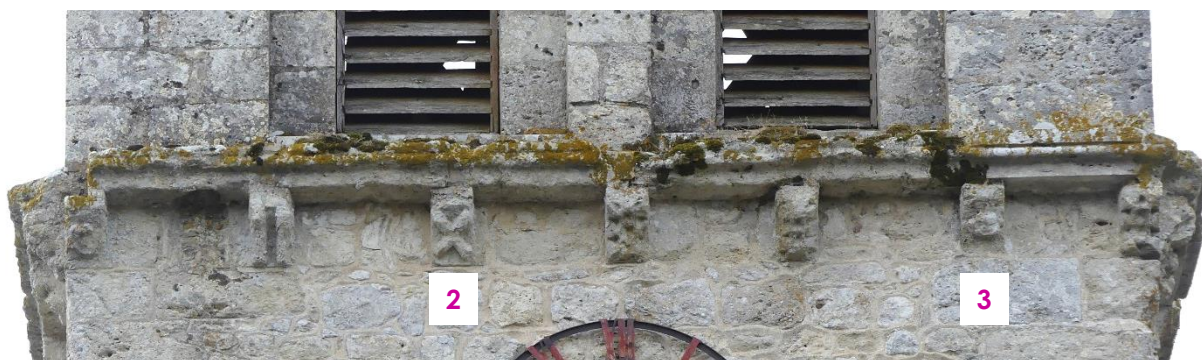
Face nord du fût du clocher, modillons sculptés de la corniche et du bandeau pollués par les lichens : 1/ modillon issu d'une restauration 2 et 3/ modillons plus anciens desquamés

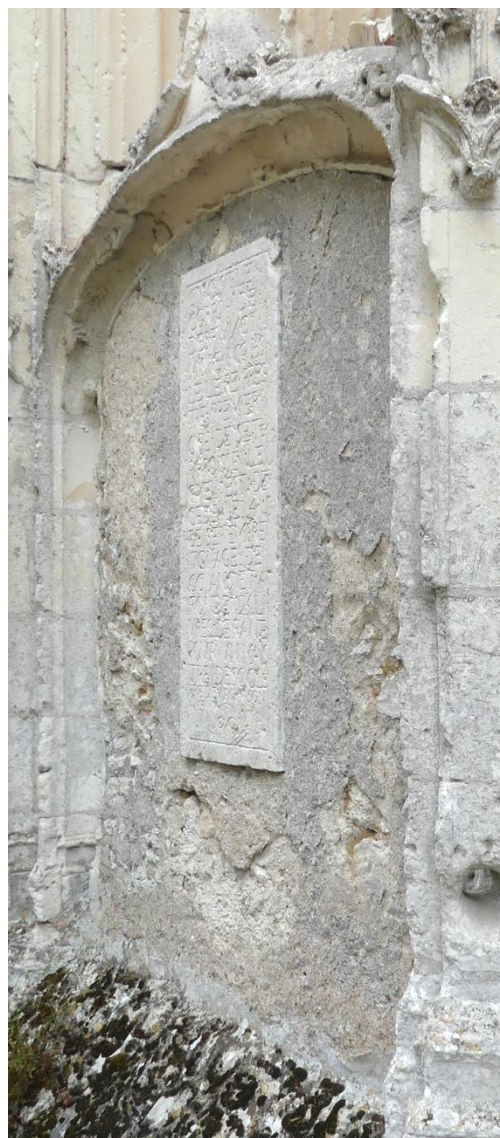
Façade nord, déplaquage d'enduit dégradant la présentation générale de l'ancien portail

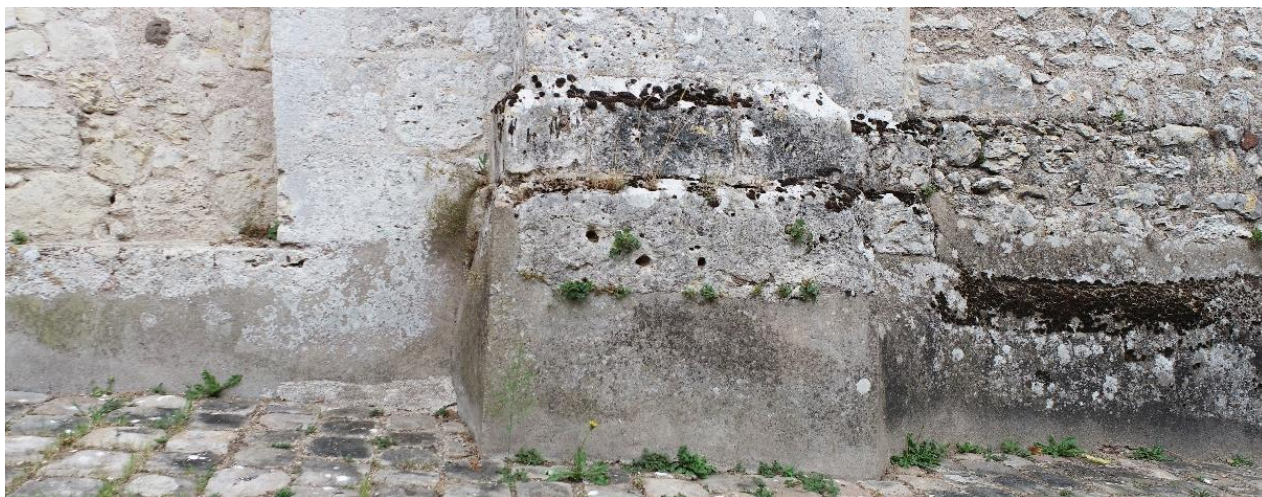
Façade ouest, soubassement enduit ciment

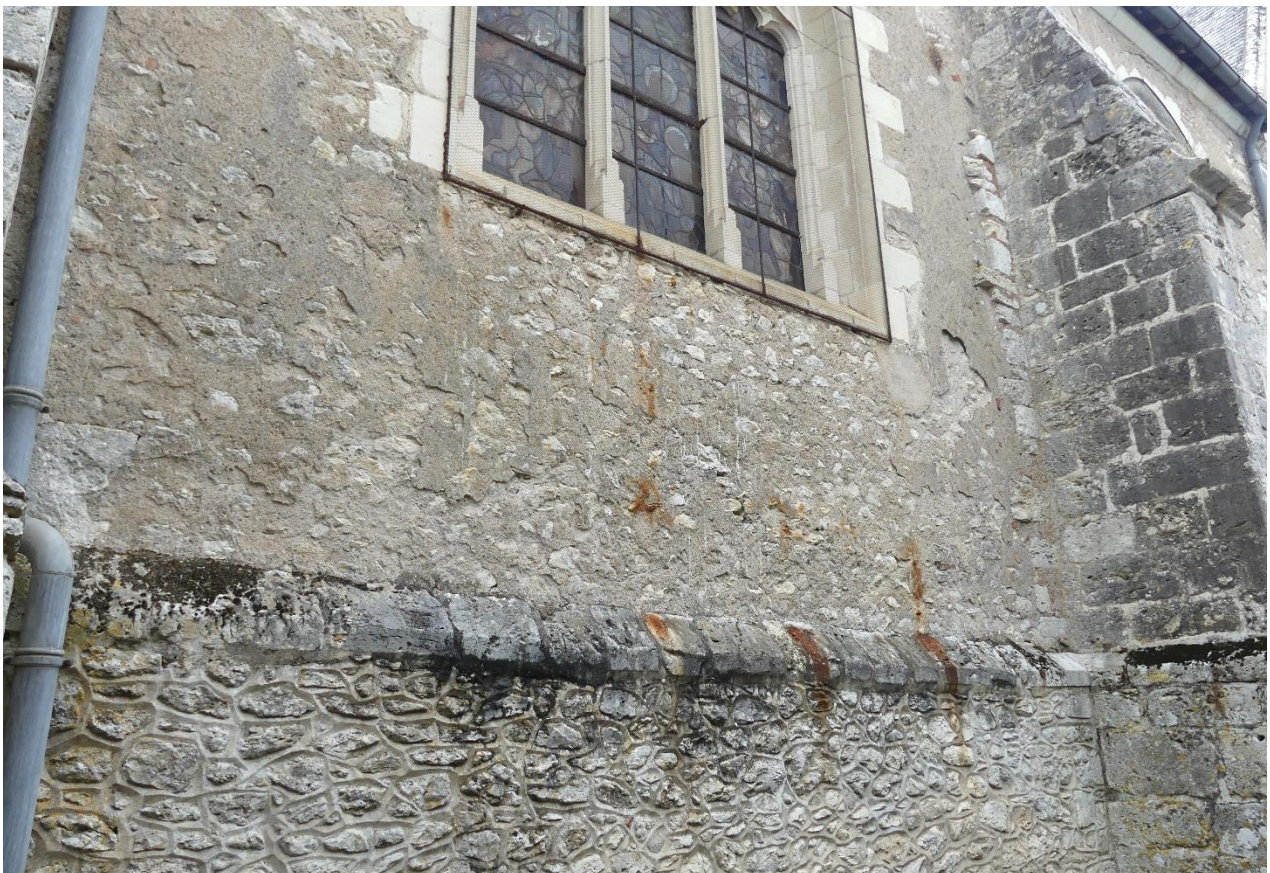
Façade sud, enduit de finition lacunaire avec décrochement par plaques, tâches d'oxyde de fer provenant de la protection du vitrail corrodés

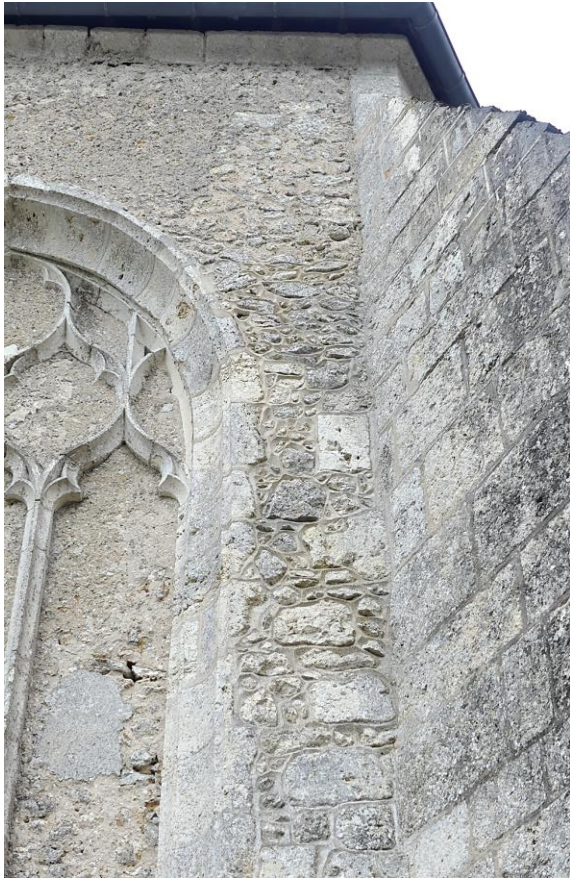
Ancienne baie axiale (chevet), relancis de moellons avec des joints saillants à base de mortier hydraulique

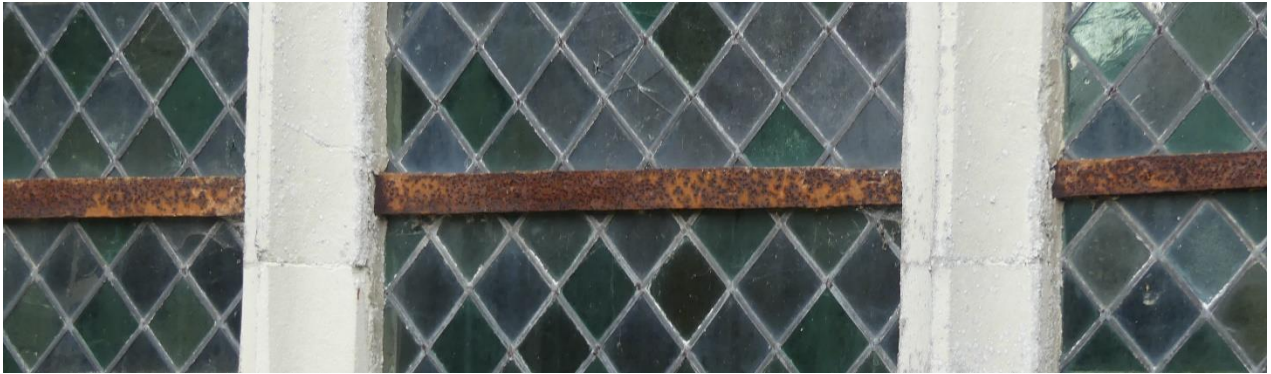
Baie 3 (façade sud), corrosion de surface des barlotières et calfeutrements lacunaires

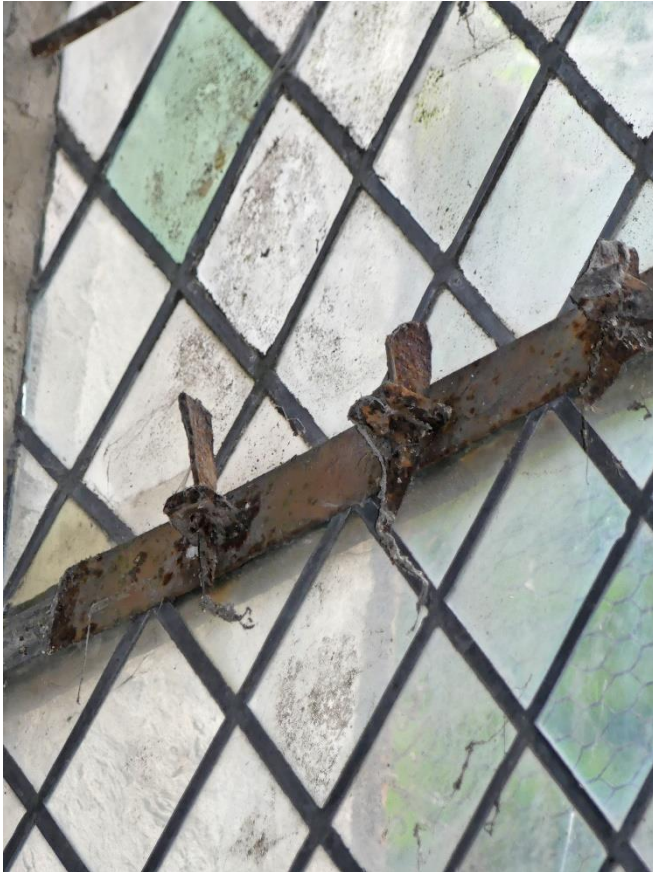
Baie 7 (façade nord), feuillard et clavettes corrodés en surface et verres encrassés (poussière et pollution microbologique)

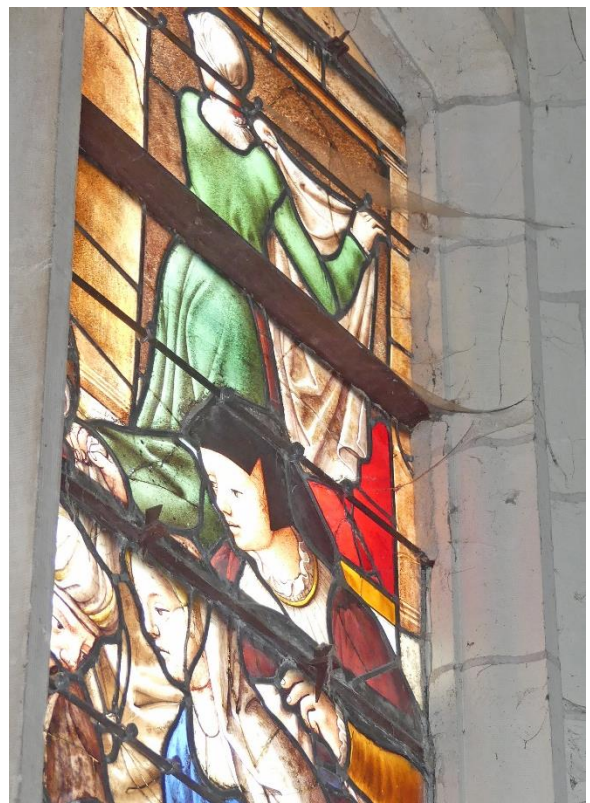
Baie 12 (façade sud), armatures peintes et attaches de vergette neuves

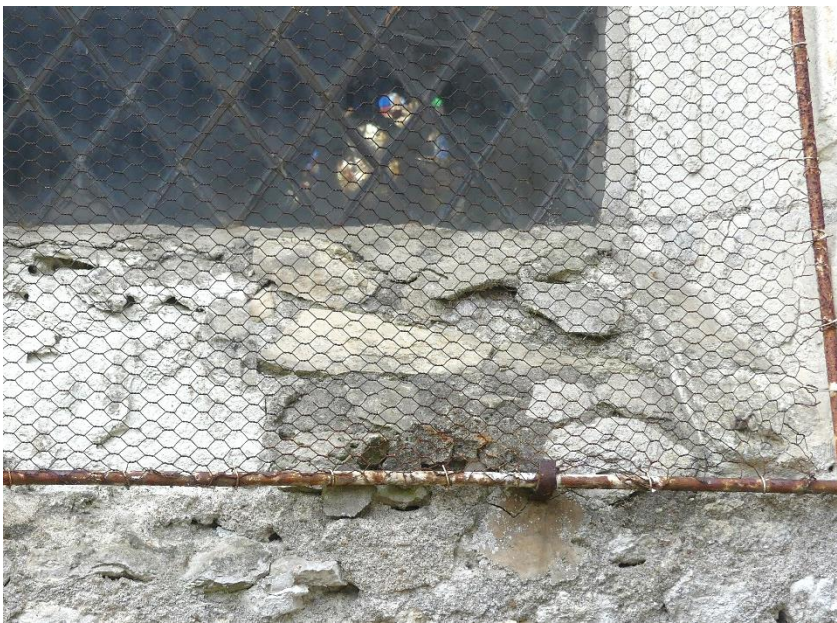
Enfin, les protections grillagées en place sont de médiocre qualité. Les cadres sont corrodés et tachent les pierres sous-jacentes d'oxyde de fer. La maille qui constitue le grillage est peu efficace et peu esthétique : elle se déforme et se décroche des cadres. Le positionnement des protections, en saillie vis-à-vis des encadrements de baie, les rend très visibles et dégrade la présentation générale des façades.

Façade nord, baie 5, cadre métallique corrodé et maille de médiocre qualité déformée

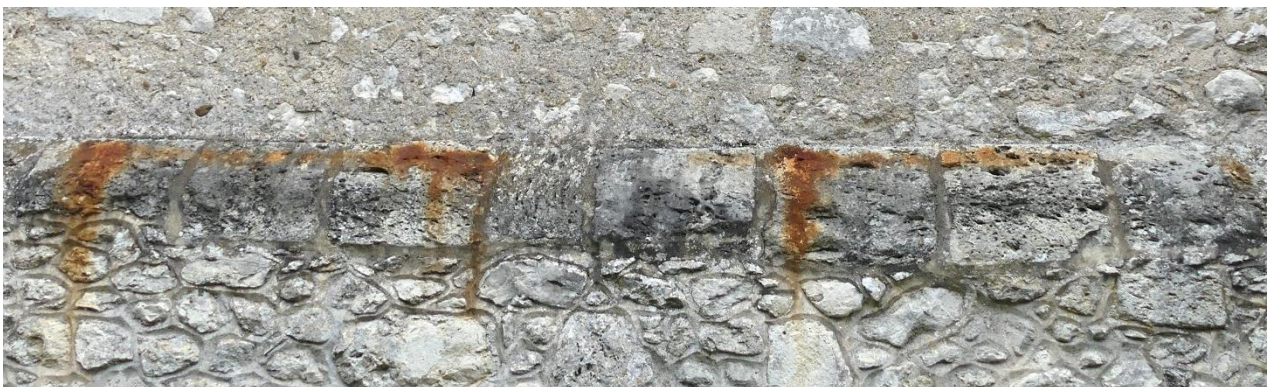
Façade sud, pierres de taille tâchées par l'oxyde de fer provenant des protections grillagées corrodées

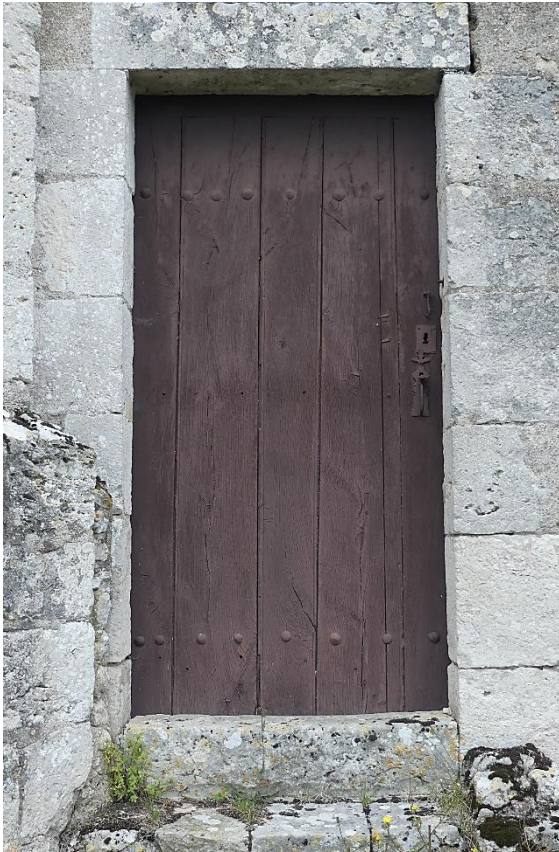
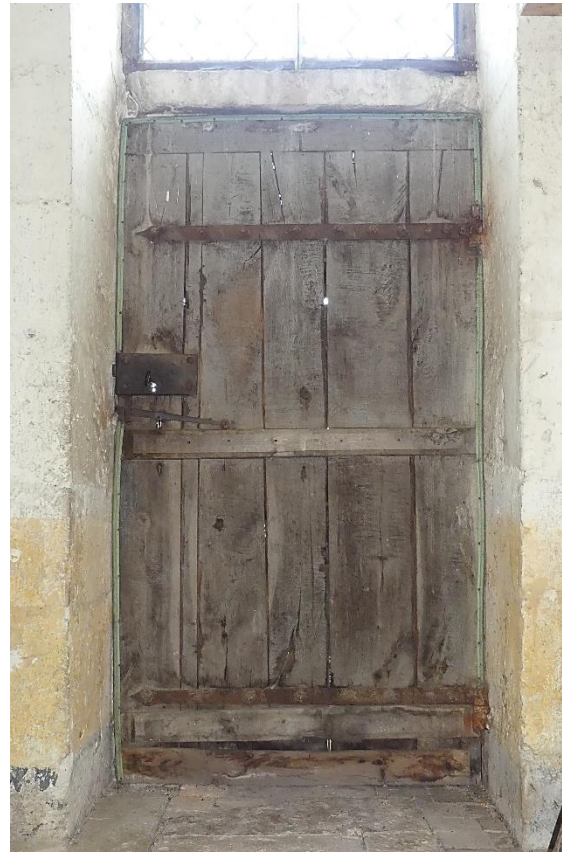
Façade sud, porte de la sacristie, face intérieure sans couche protectrice et pentures oxydées

Enfin, la porte de la sacristie, qui mène également à la façade sud, est en moins bon état : la face intérieure du vantail ne possède pas de couche protectrice et présente des traces d'humidité et les pentures sont corrodées.

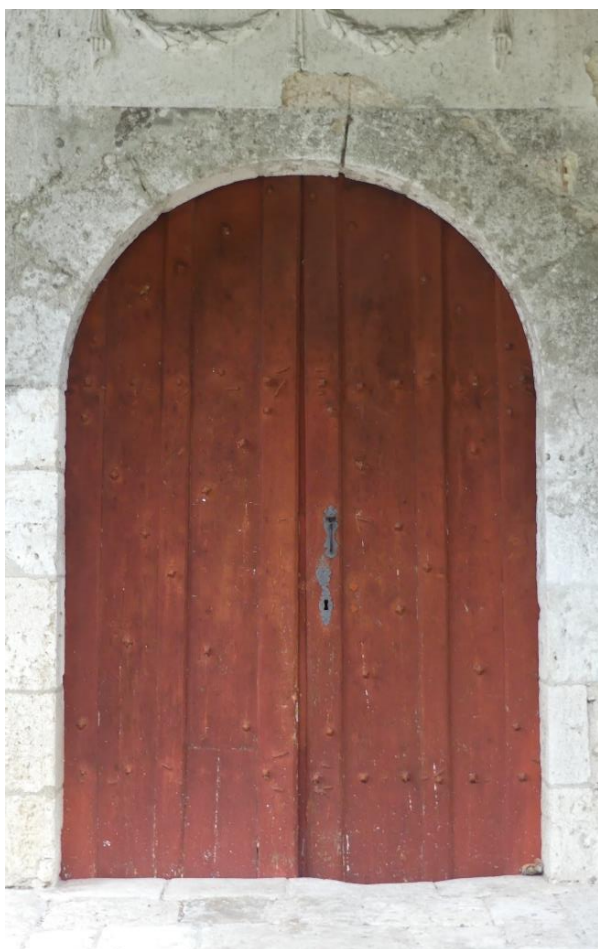
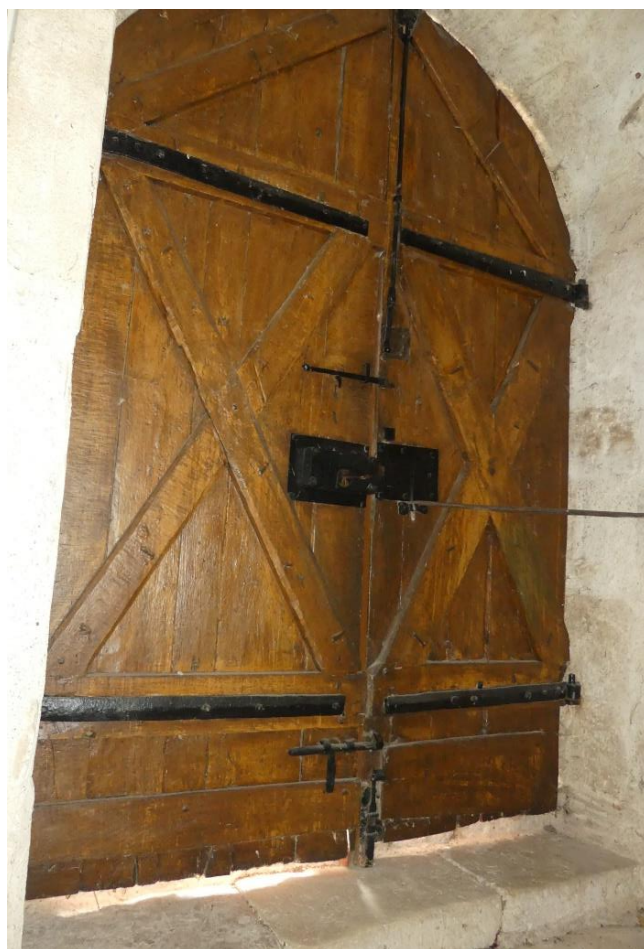
Façade ouest, porte principale de l'église menant à la nef, peinture de la face extérieure vétuste

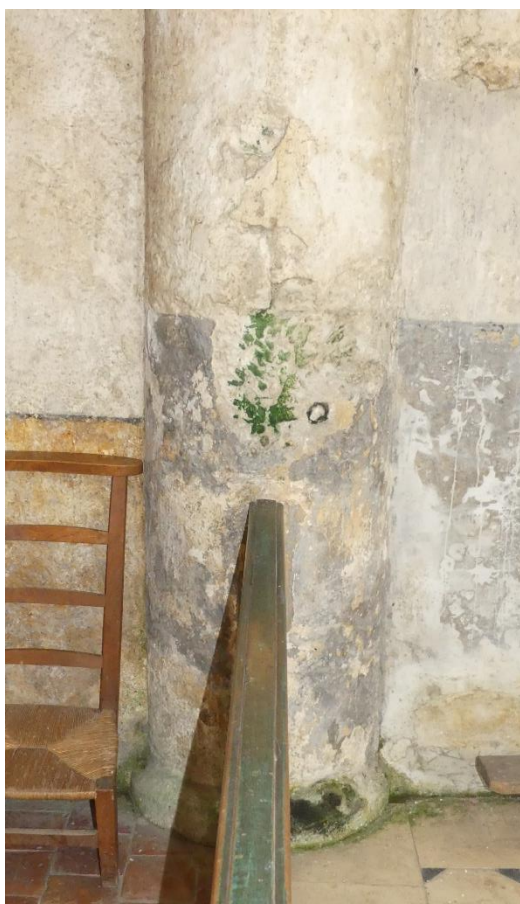
Mur nord de la nef, développement d'algues vertes sur la colonne engagée indiquant la présence d'humidité dans le mur

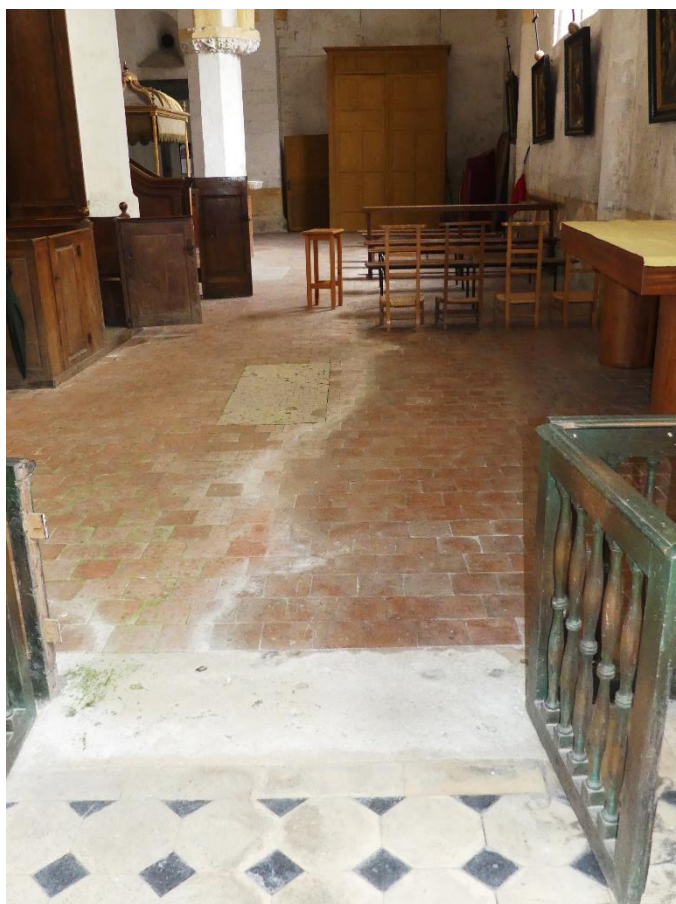
Bas-côté nord, efflorescences salines sur les tommettes du sol indiquant la présence d'humidité

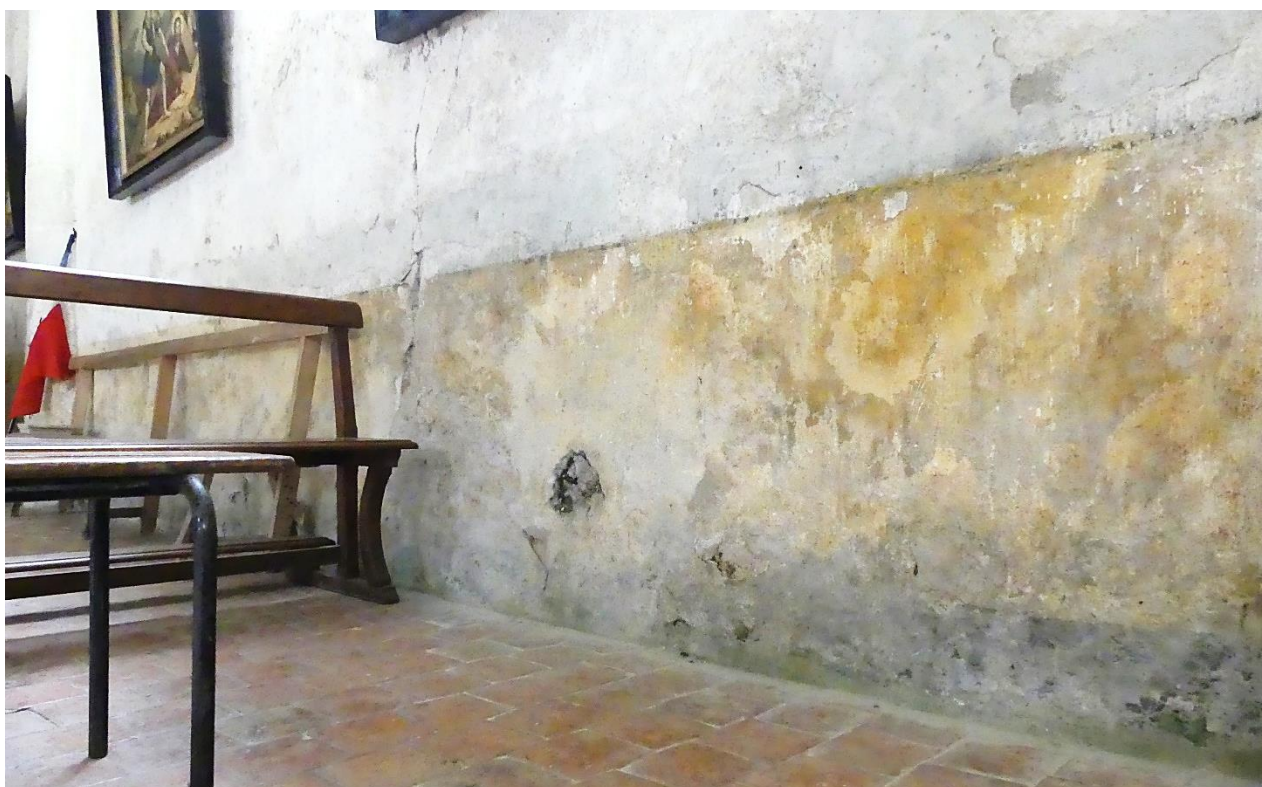
Mur nord de la nef, développement d'algues vertes et déplaquage d'enduit localisé

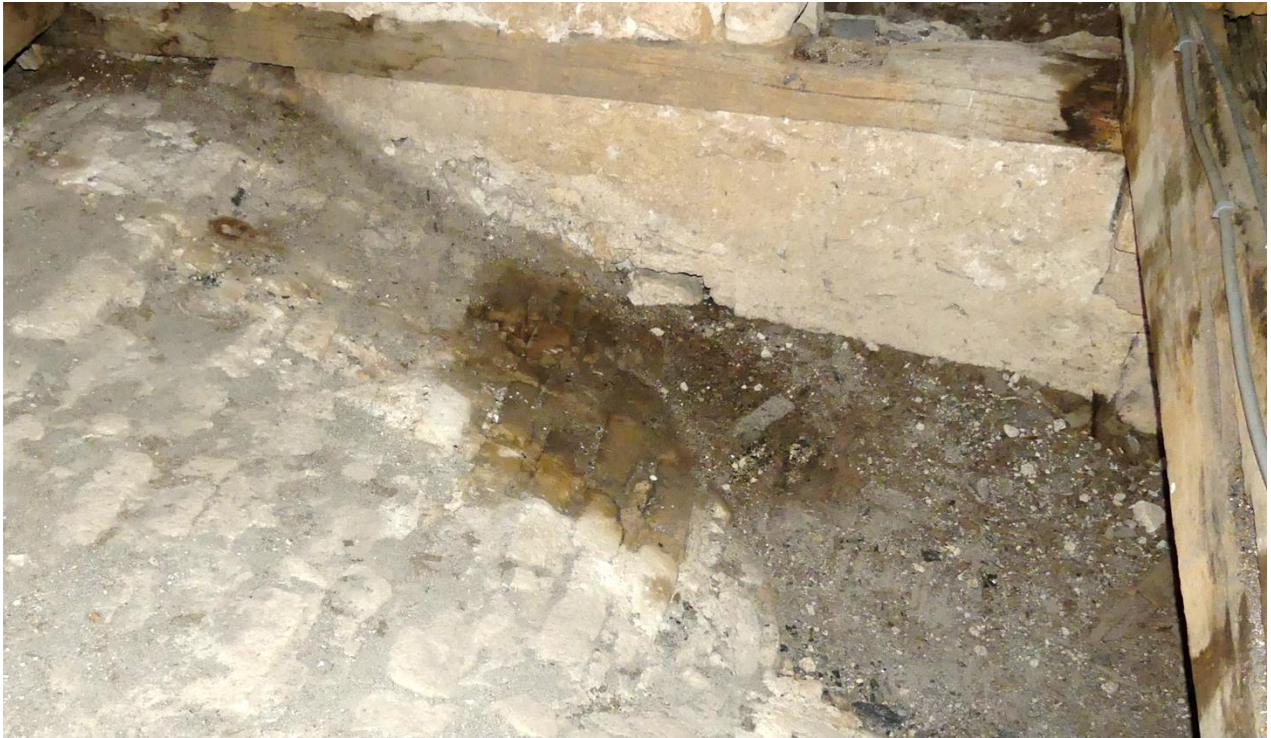
Chapelle Sainte-Radegonde (sud), traces d'une infiltration sur l'extrados de la voûte provenant d'une noue fuyarde

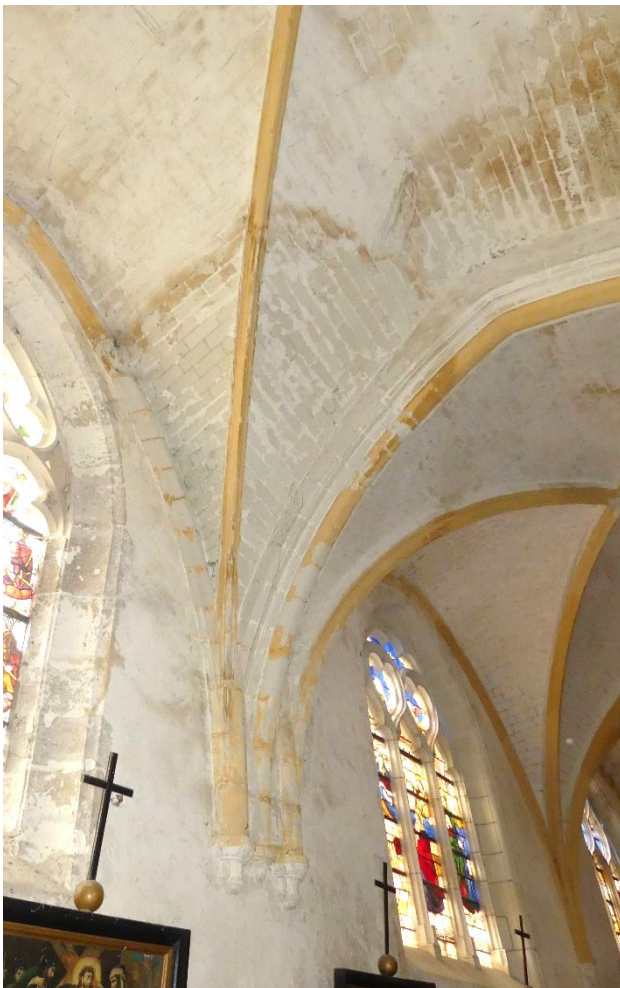
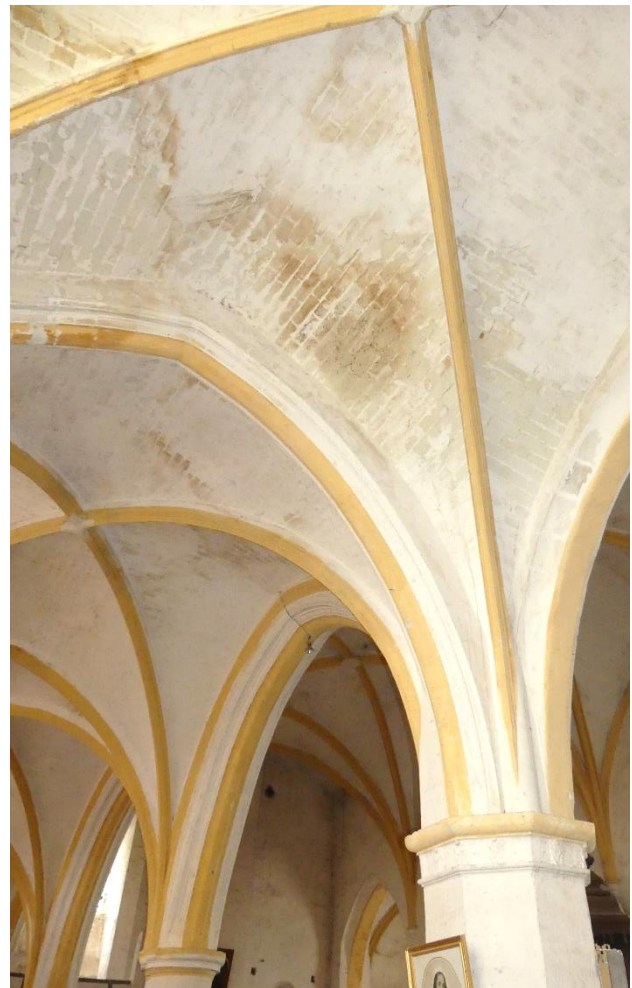
Chapelle Sainte-Radegonde (sud), traces d'infiltration sur l'intrados de la voûte

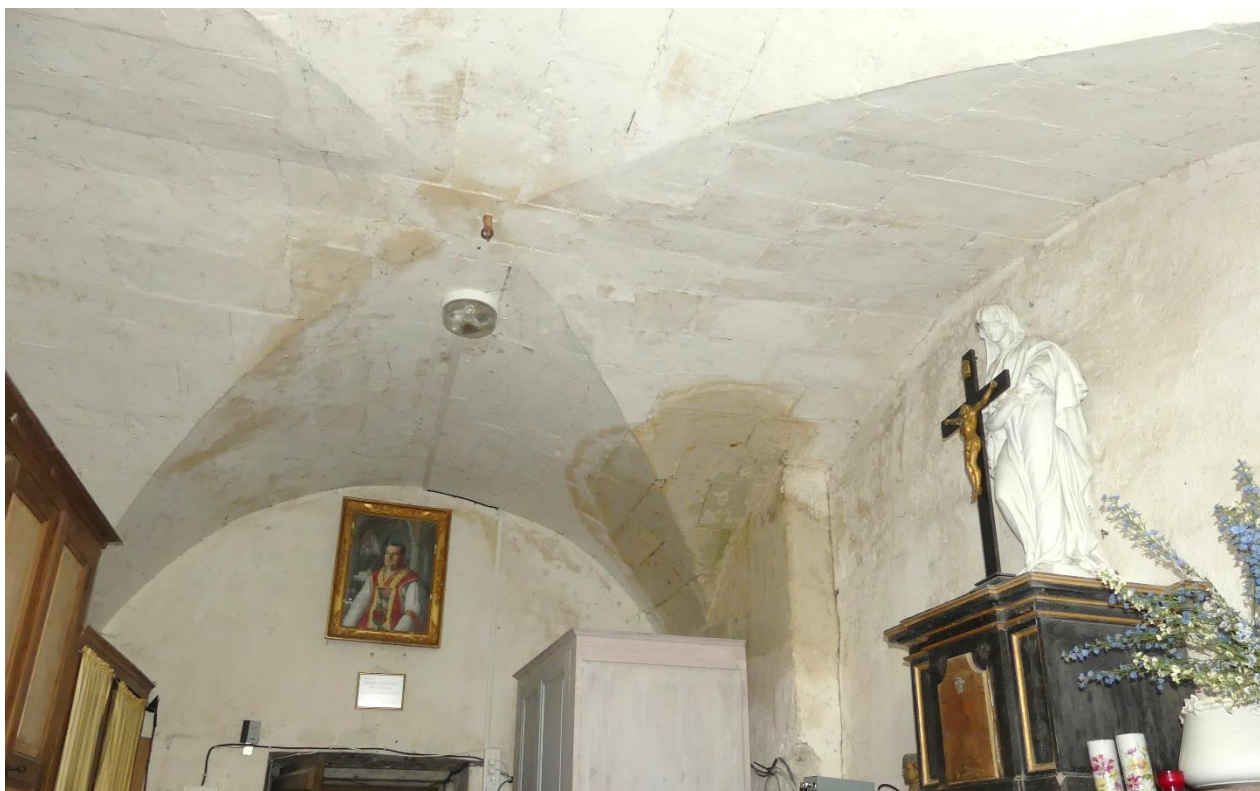
Sacristie, traces d'infiltration sur l'intrados de la voûte provenant d'un chéneau encaissé défailant

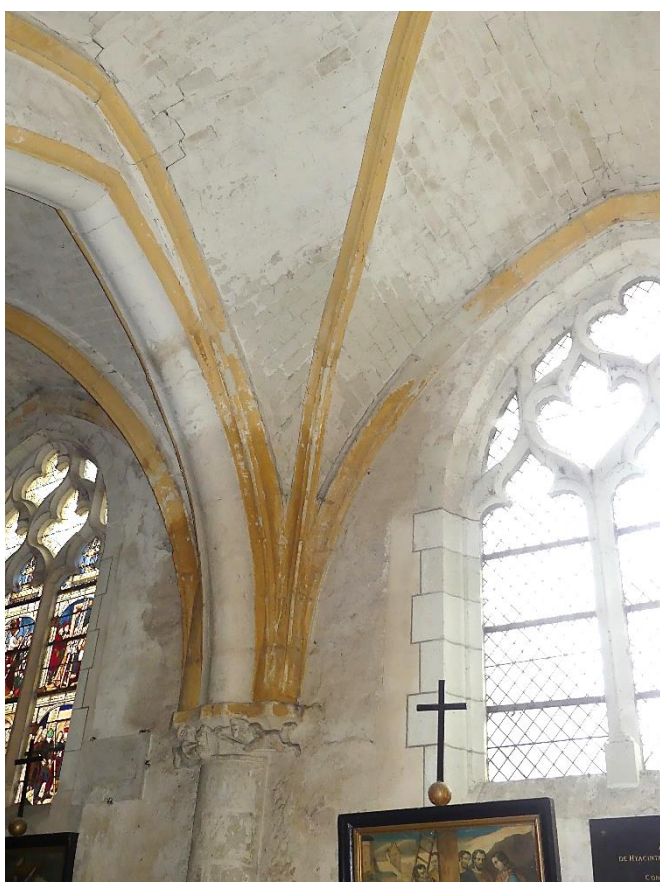
Bas-côté nord, infiltration au droit d'une gouttière non raccordée à une descente d'eaux pluviales

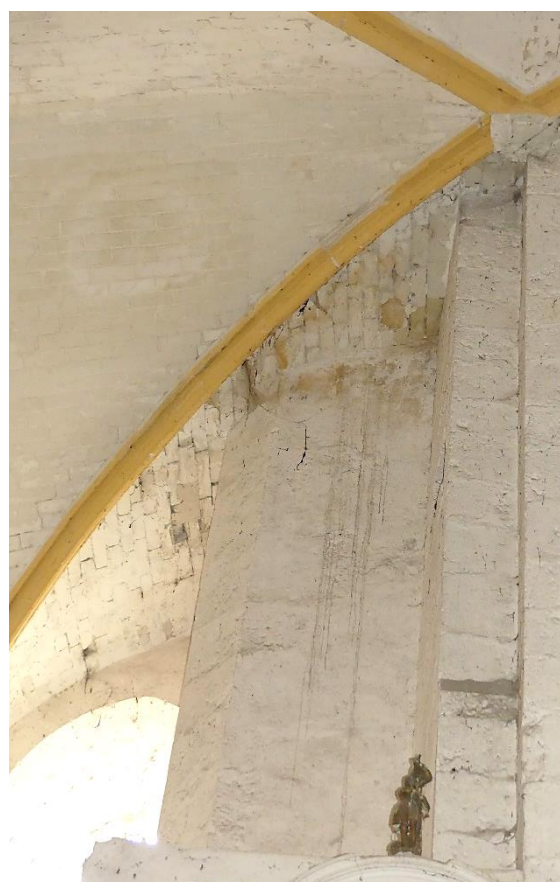
Première travée de la nef, anciennes infiltrations au droit du fût du clocher en lien avec les rives latérales de couverture contre le clocher

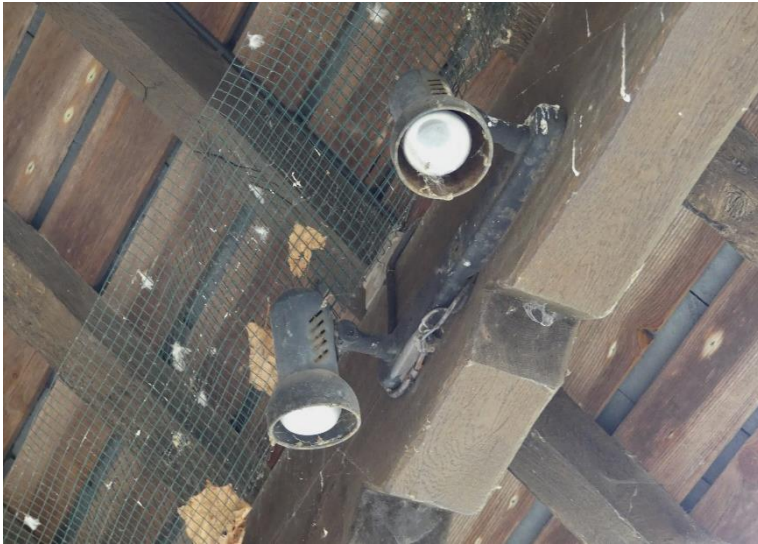
Porche d'entrée, projecteurs peu adaptés au contexte (extérieur et monument historique)
