| 41 - COUR-SUR-LOIRE - EGLISE SAINT-VINCENT | | DIAG<br>01 |
| ETAT EXISTANT | | |

41  
COUR-SUR-LOIRE  
EGLISE SAINT-VINCENT

Restauration générale  
DIAGNOSTIC

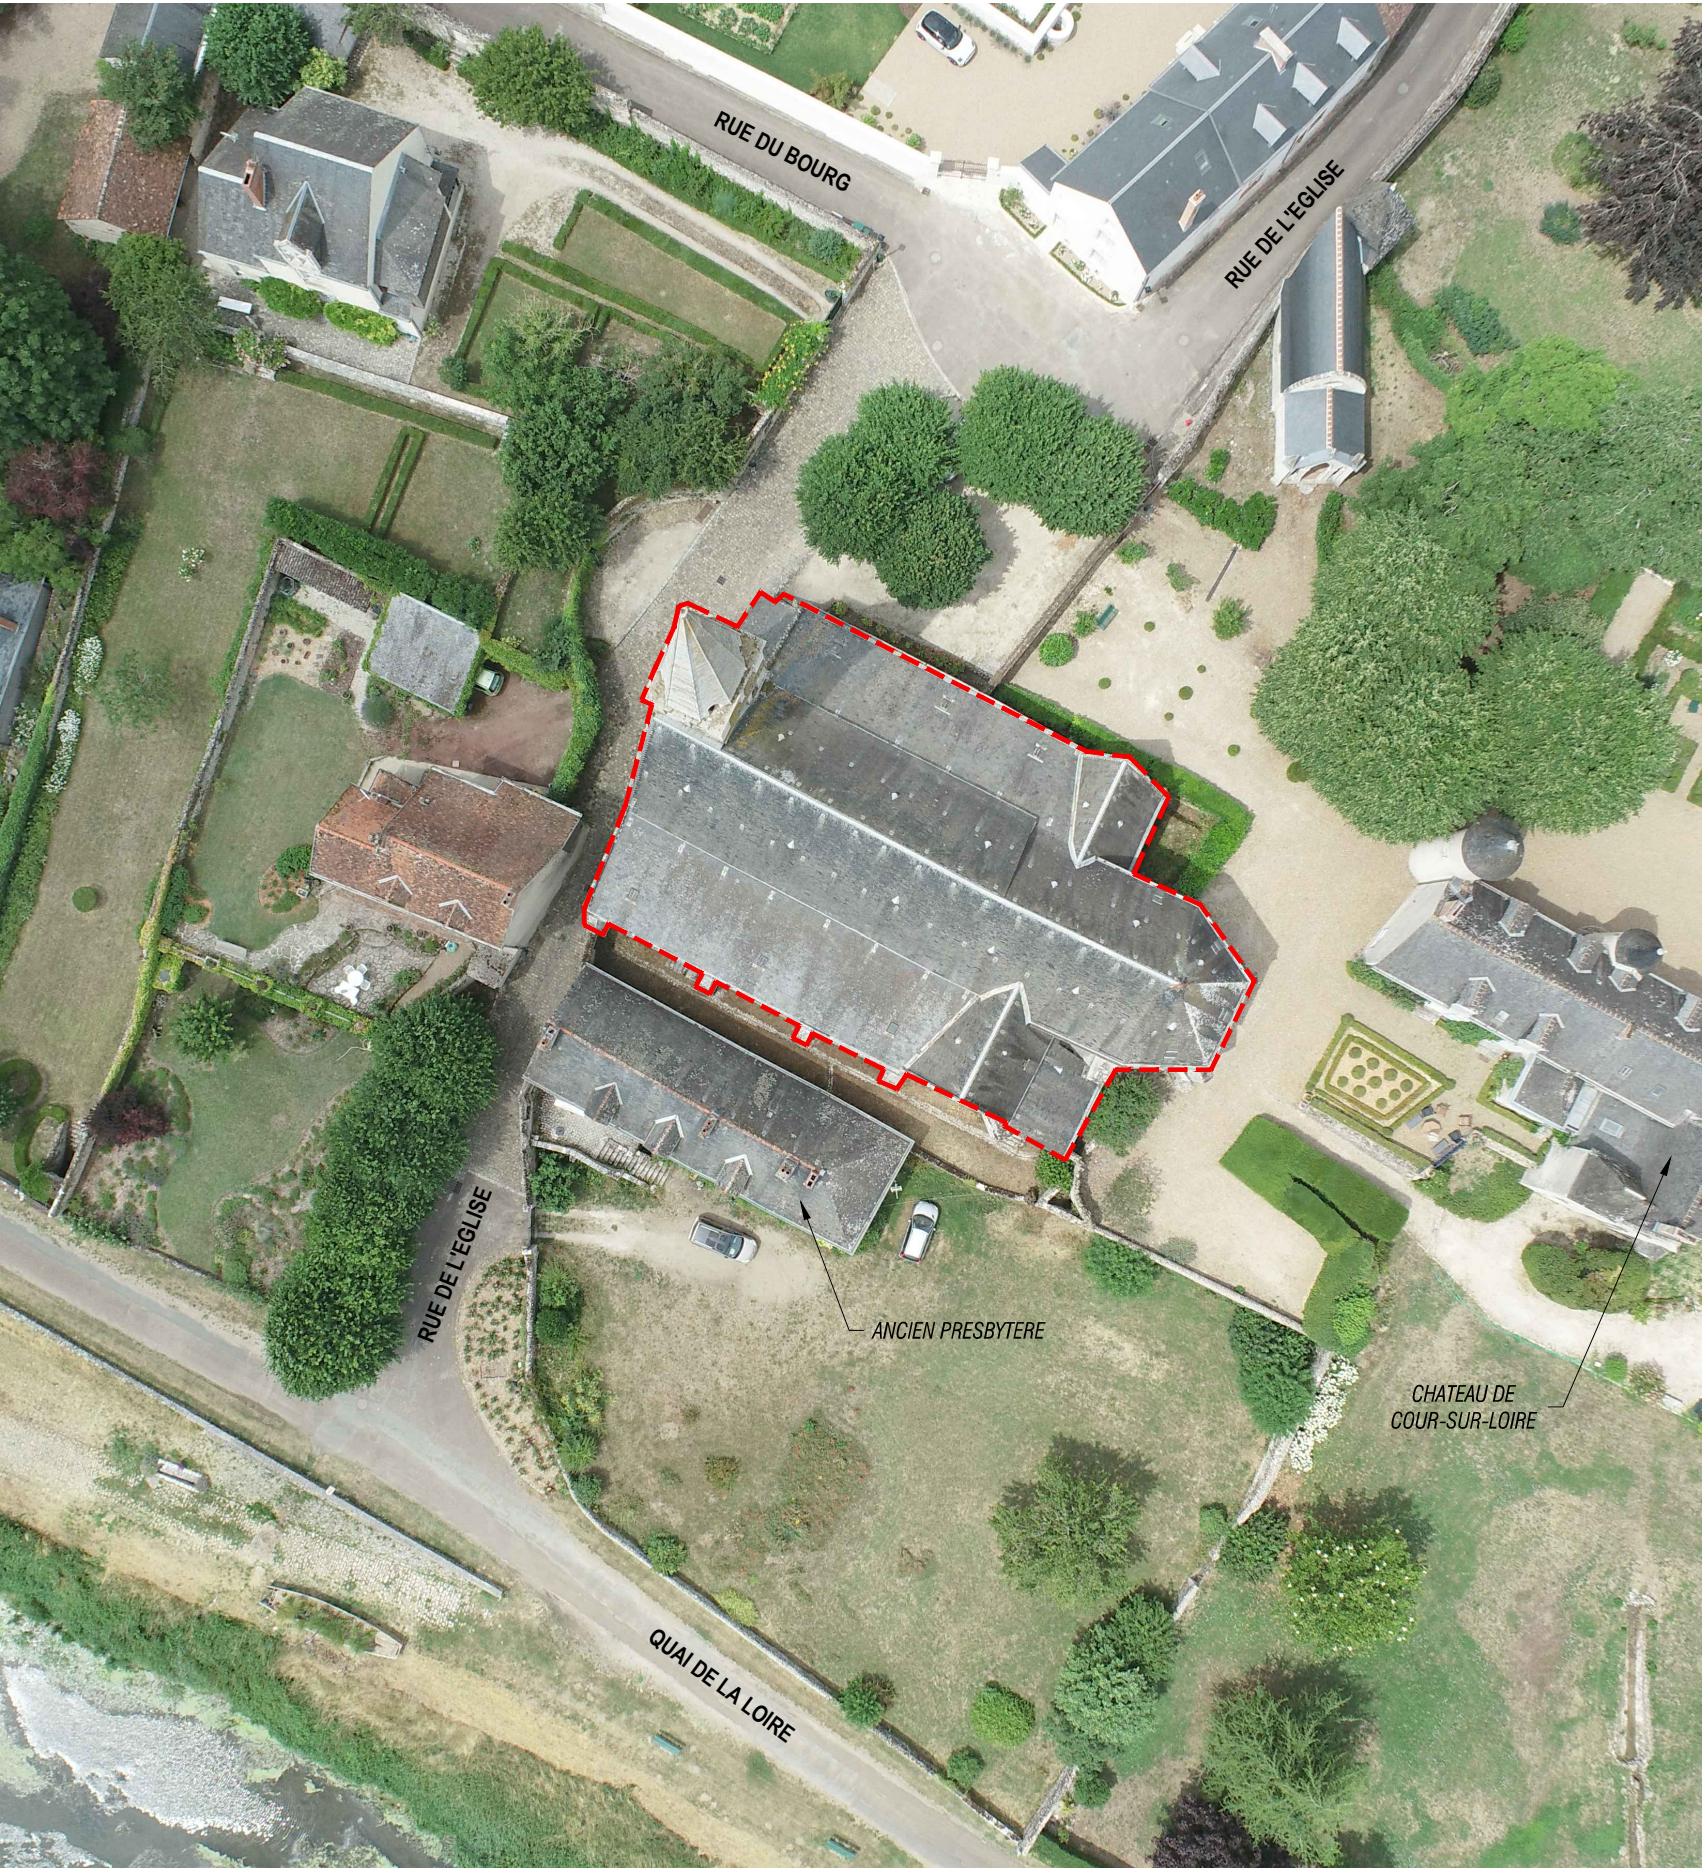
- COUVERTURE :
- ETAT SATISFAISANT : pollution microbiologique
  - ETAT MOYEN : pollution microbiologique, glissements d'ardoise
  - ETAT MEDIOCRE : pollution microbiologique, nombreux glissements d'ardoise, très nombreux repiquages

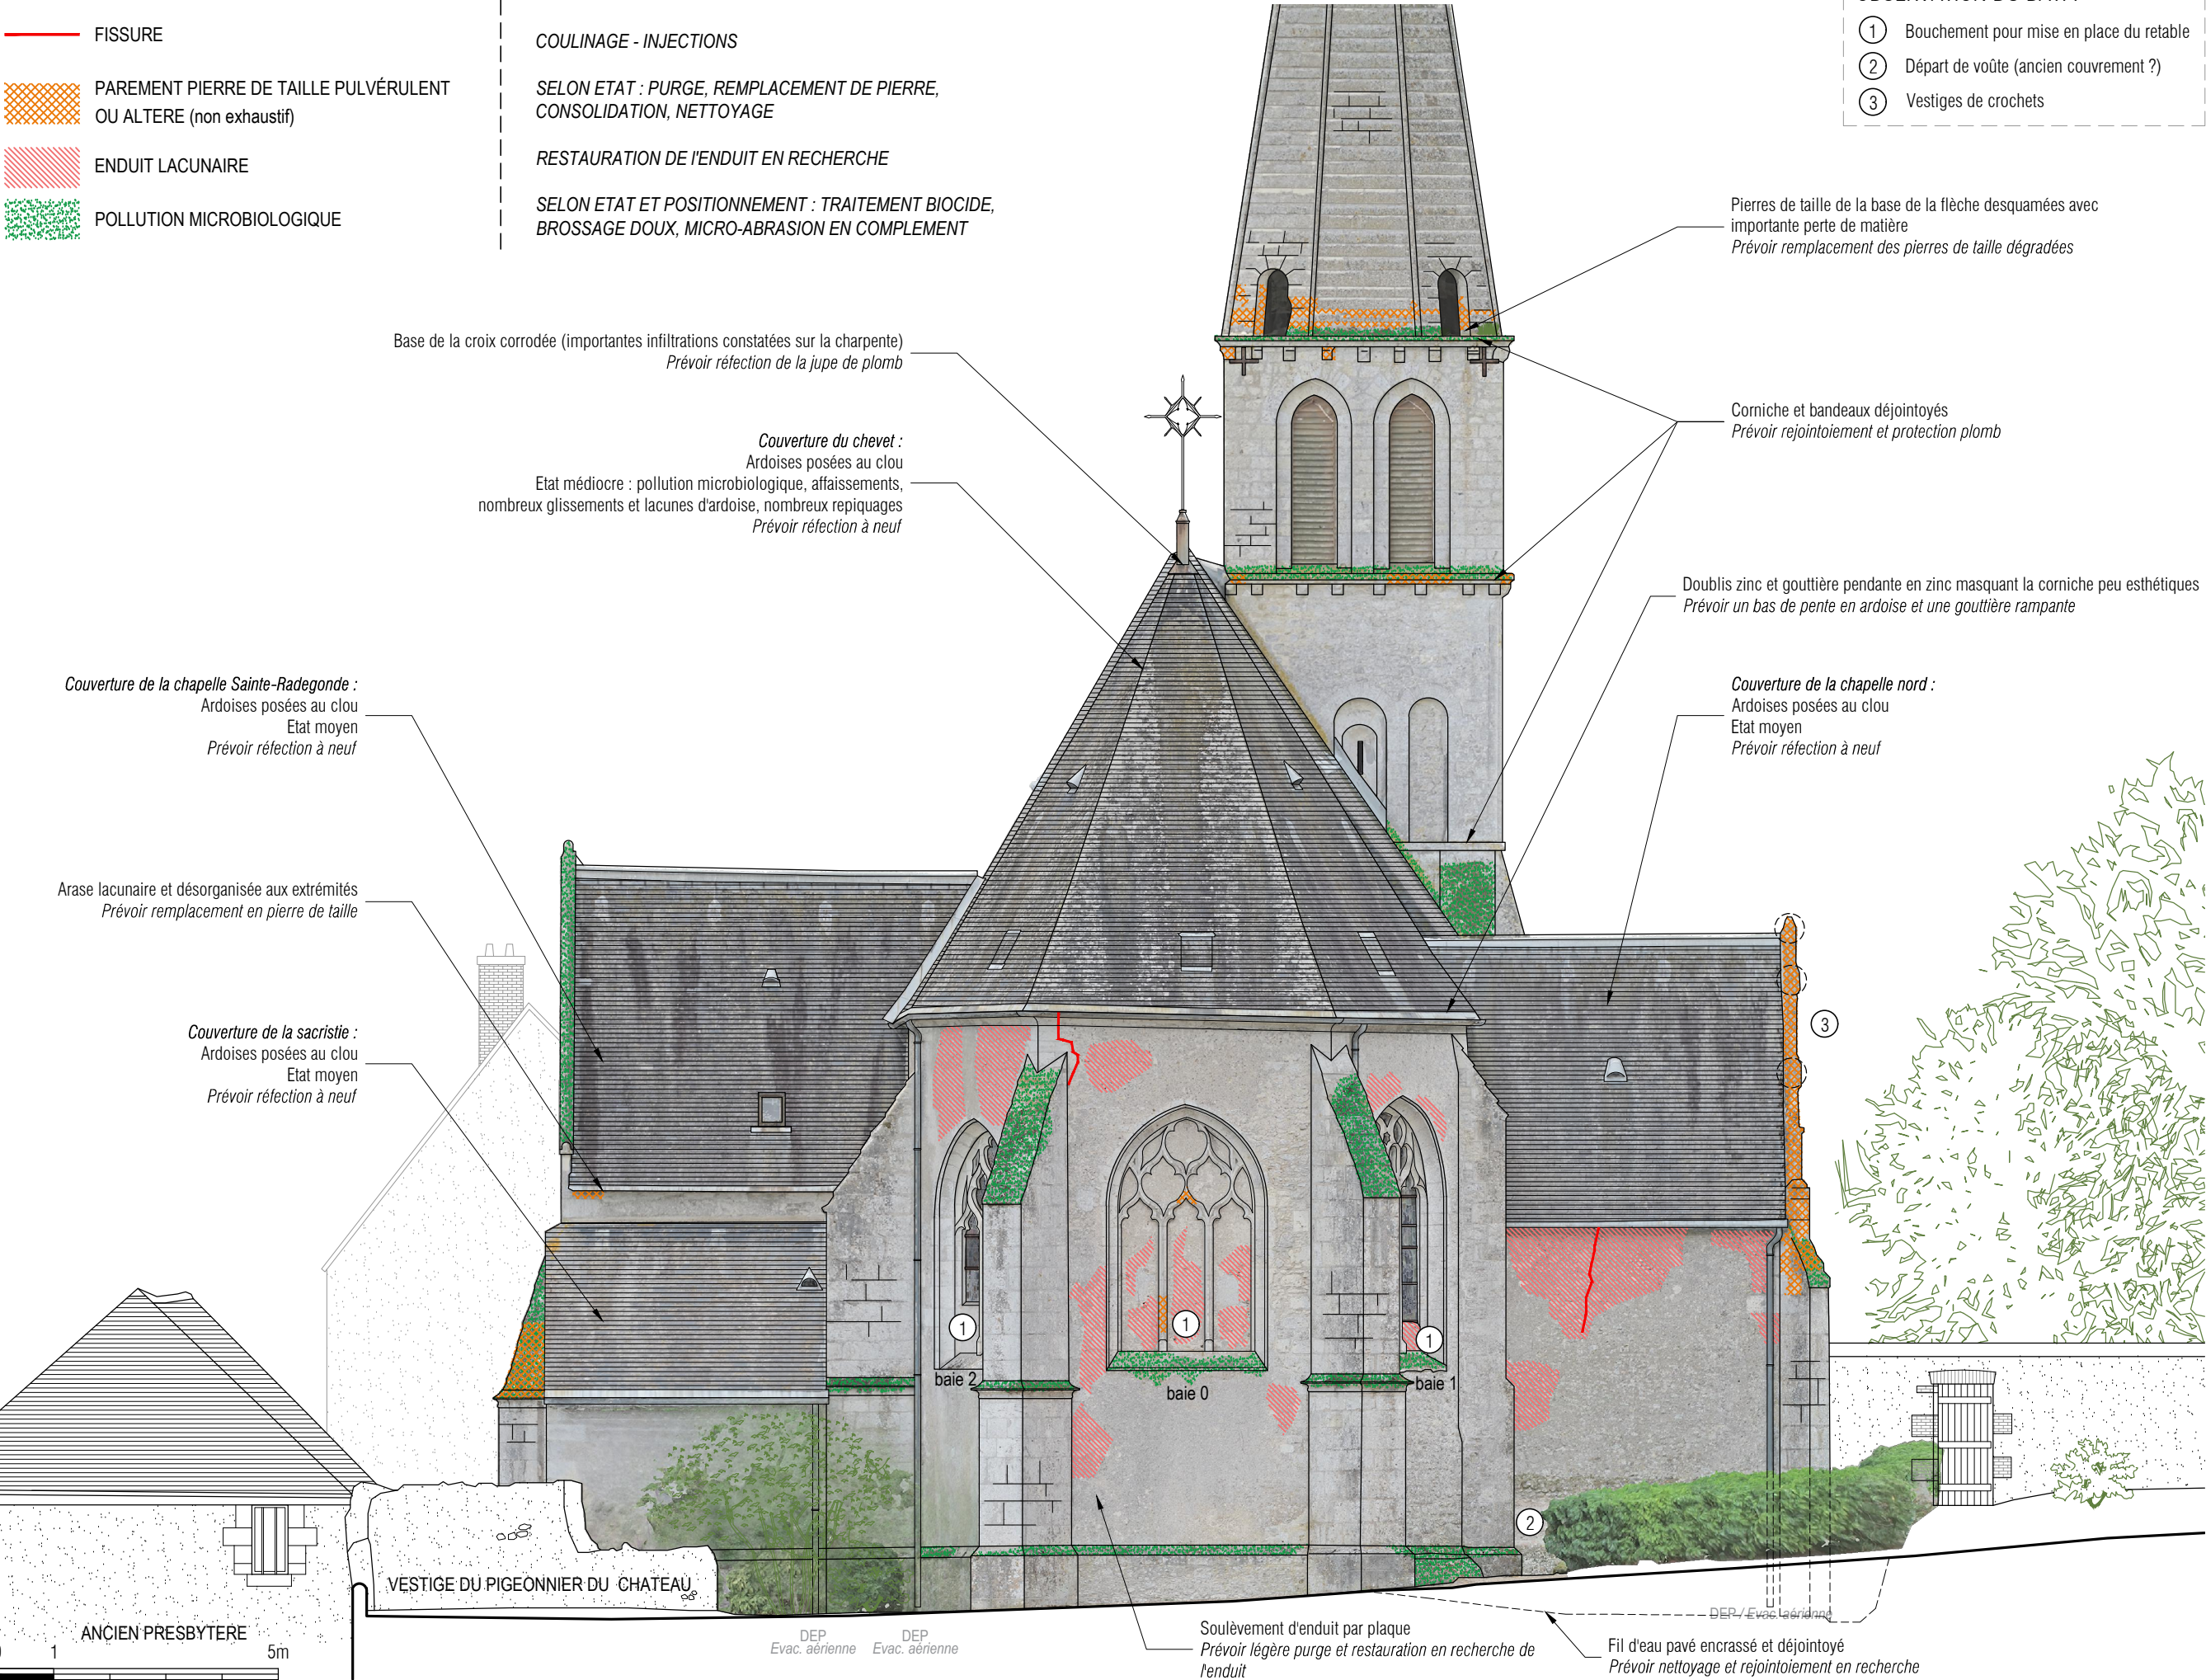
- 1 Bouchement pour mise en place du retable
- 2 Départ de voûte (ancien couvrement ?)
- 3 Vestiges de crochets
