LOIR-ET-CHER  
**COUR-SUR-LOIRE**  
**ÉGLISE SAINT-VINCENT**

**RESTAURATION GENERALE**  
**ETUDE DIAGNOSTIC**

**martine ramat**  
**architecte du patrimoine**

**Octobre 2023**

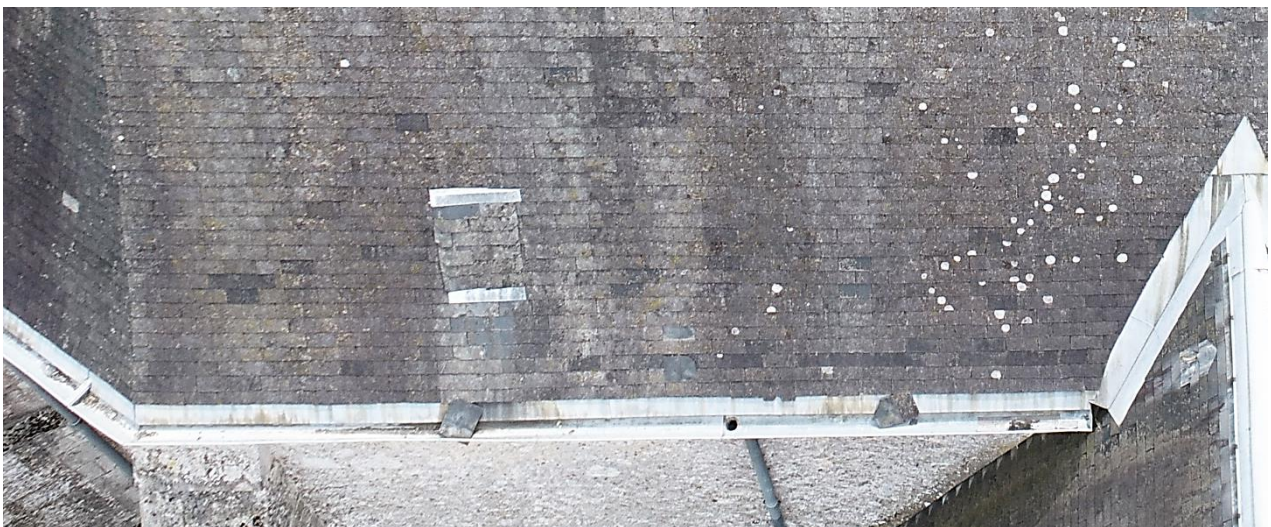
Chevet, ardoise dans la gouttière

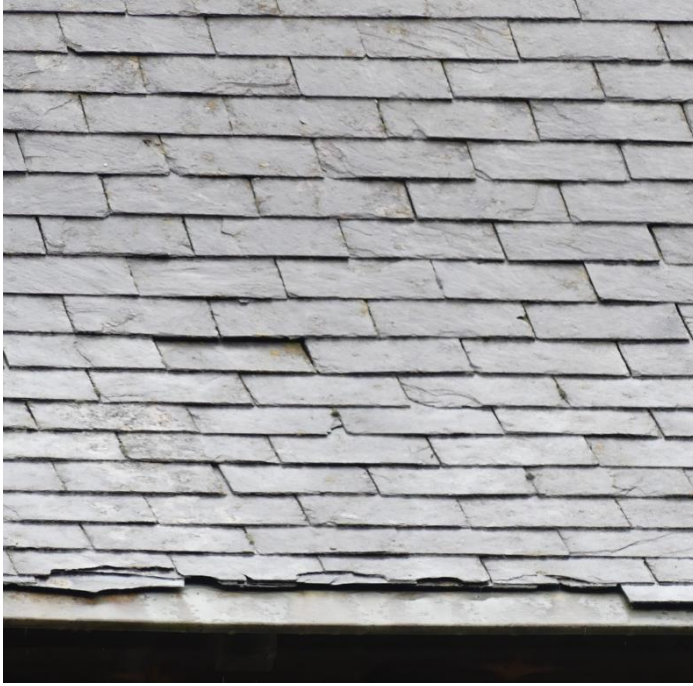
Couverture du versant nord de la nef : casse, glissement et lacune d'ardoise

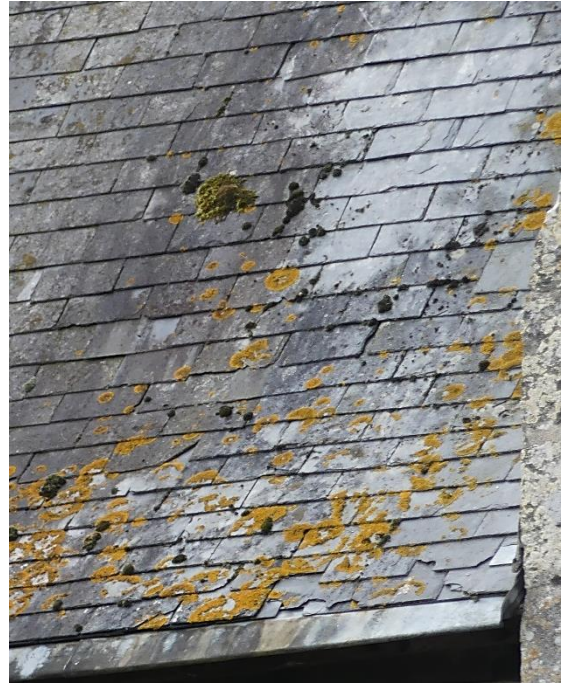
Couverture du versant nord de la nef : casse et glissement d'ardoise. Pollution microbienne par des lichens jaunes et développement de mousse

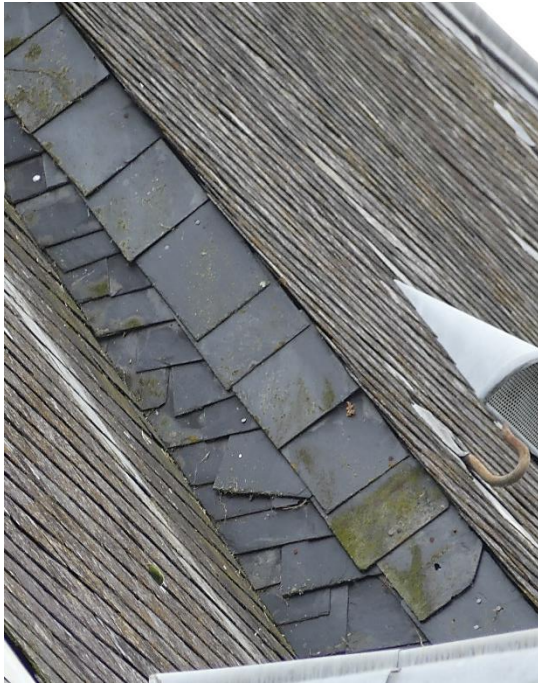
Rive du versant nord de la nef désorganisée, lacune d'ardoise, clous oxydés

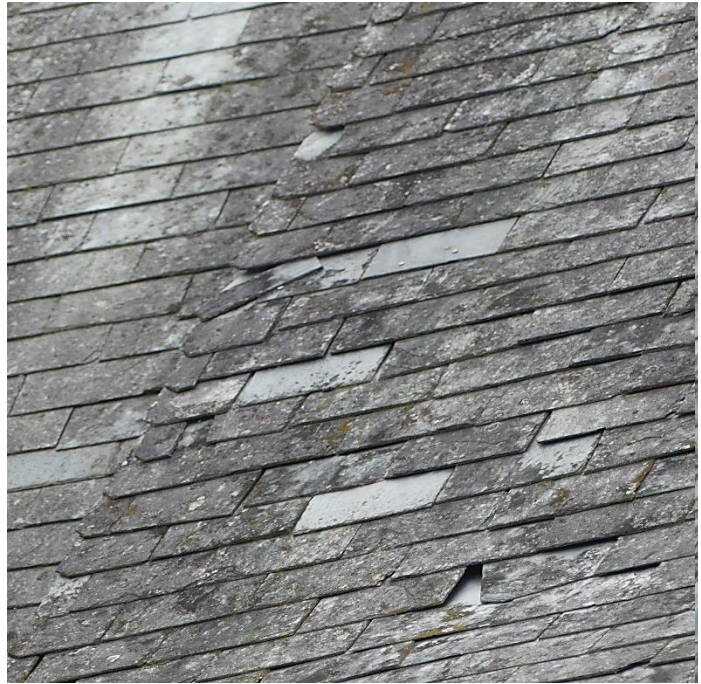
Couverture du versant nord de la nef, rive désorganisée et repiquage d'ardoise au clou non réalisé dans les règles de l'art (clous exposés aux intempéries accélérant ainsi leur altération)

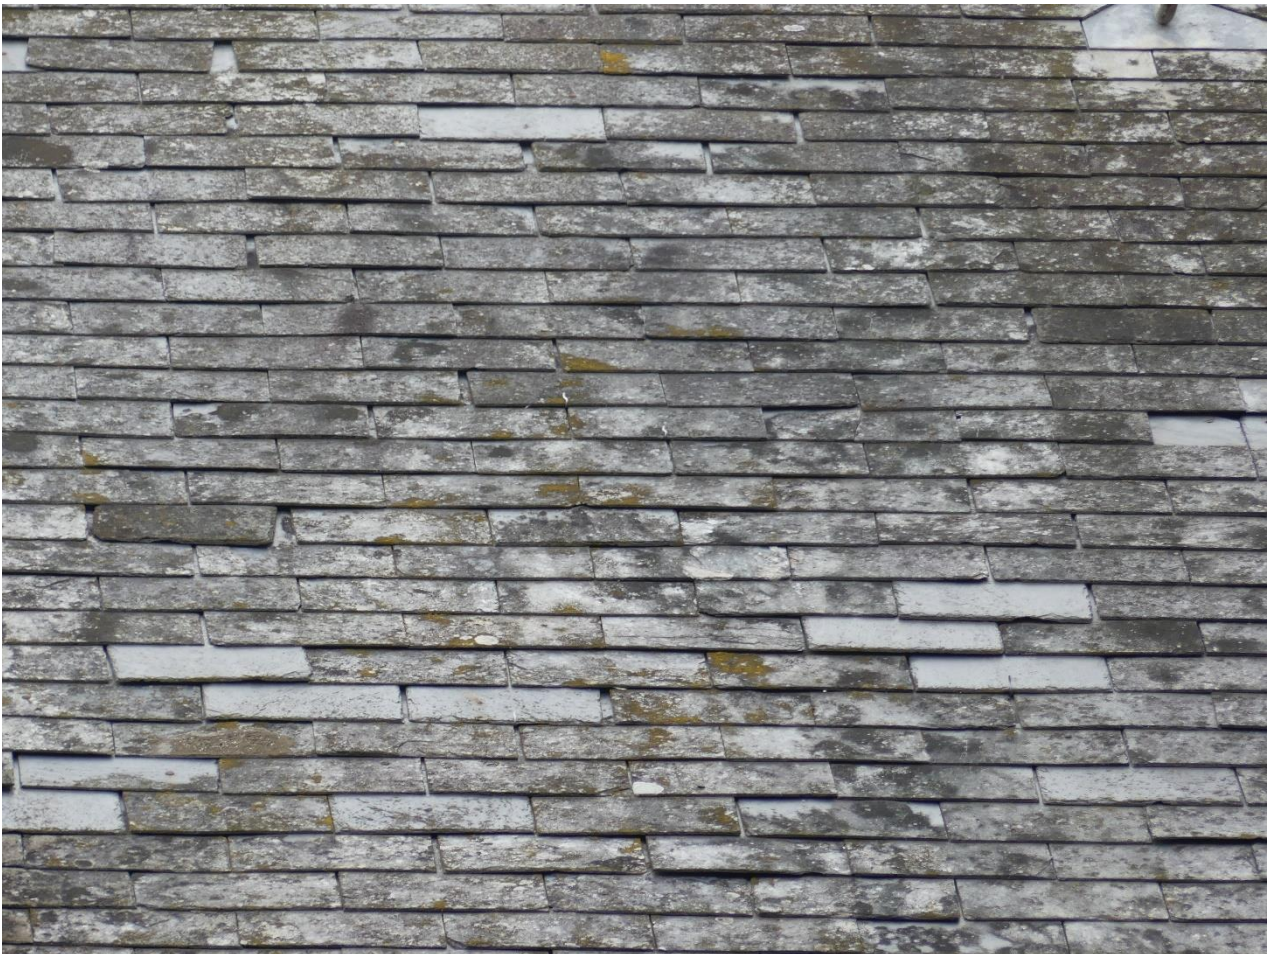
Couverture du bas-côté nord présentant de nombreux repiquages d'ardoise au clou et au crochet

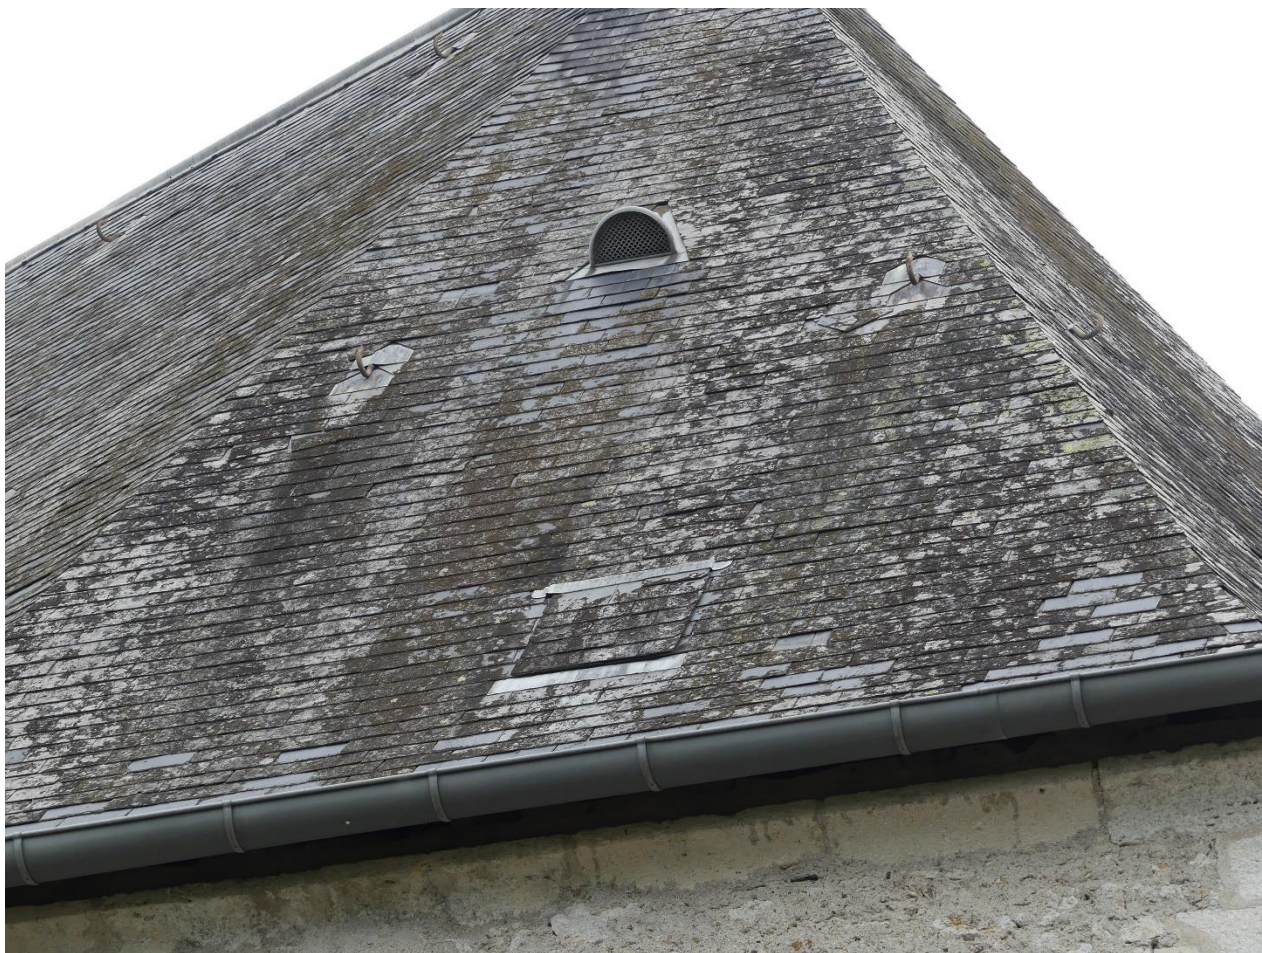
Versant sud-est du chevet, nombreux repiquages, glissements et lacunes d'ardoise

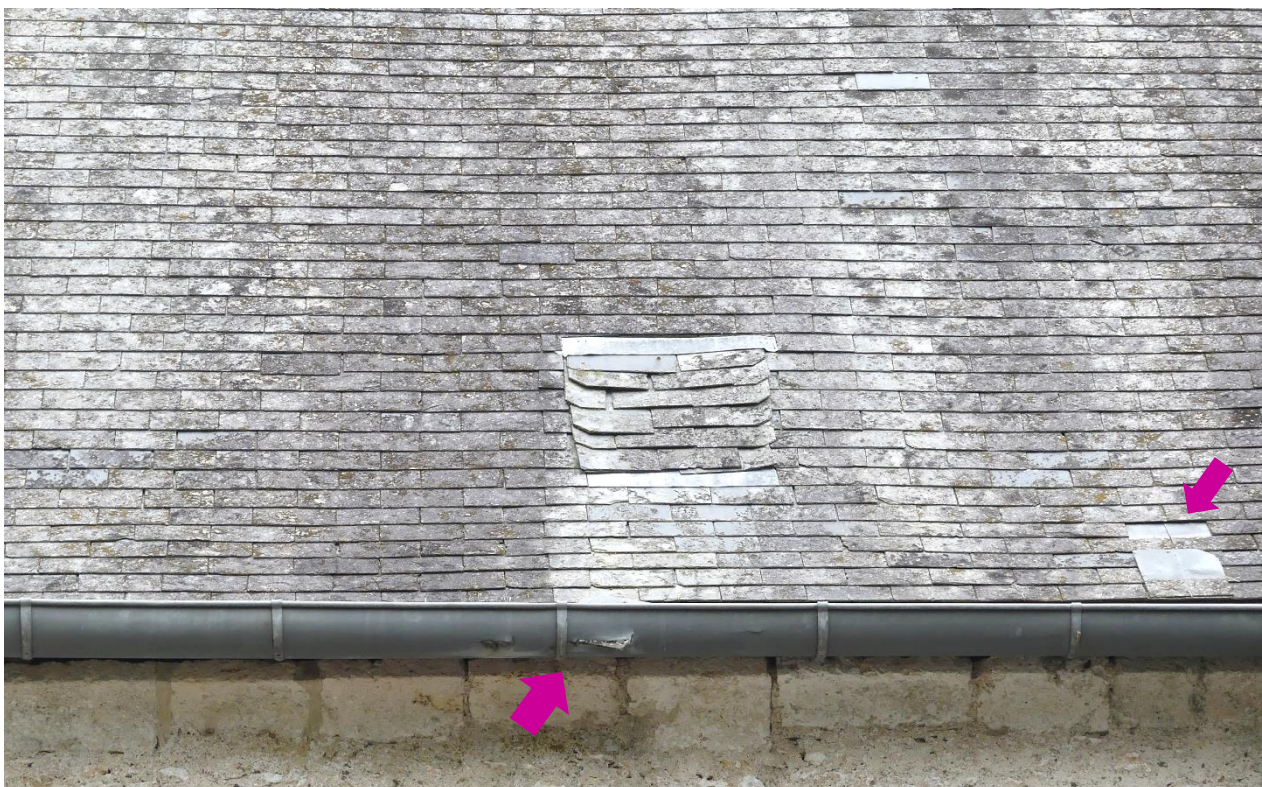
Versant nord-est du chevet, glissements d'ardoise, gouttière perforée suite à la chute d'une ardoise, quelques repiquages, trappe vétuste

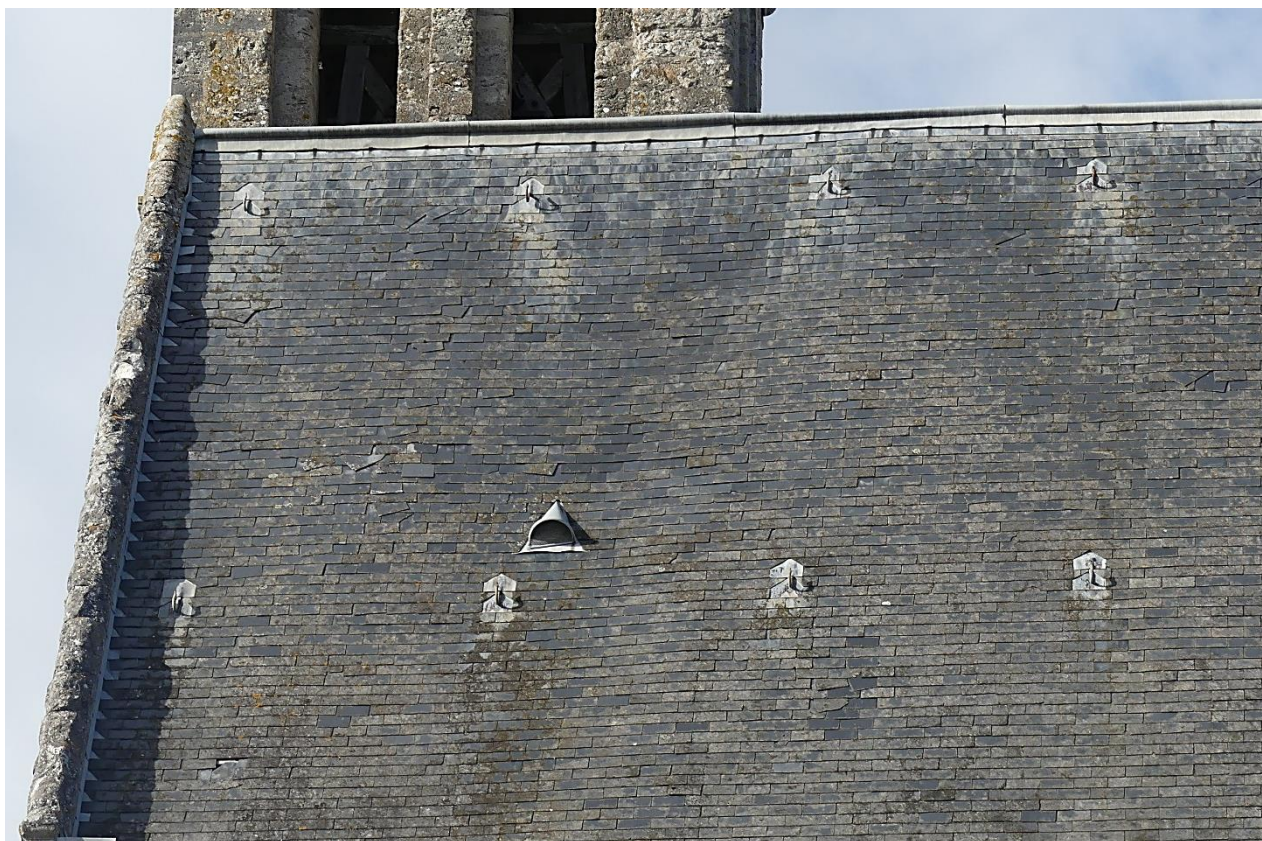
Versant sud de la nef, glissements d'ardoise, importante désorganisation de la couverture

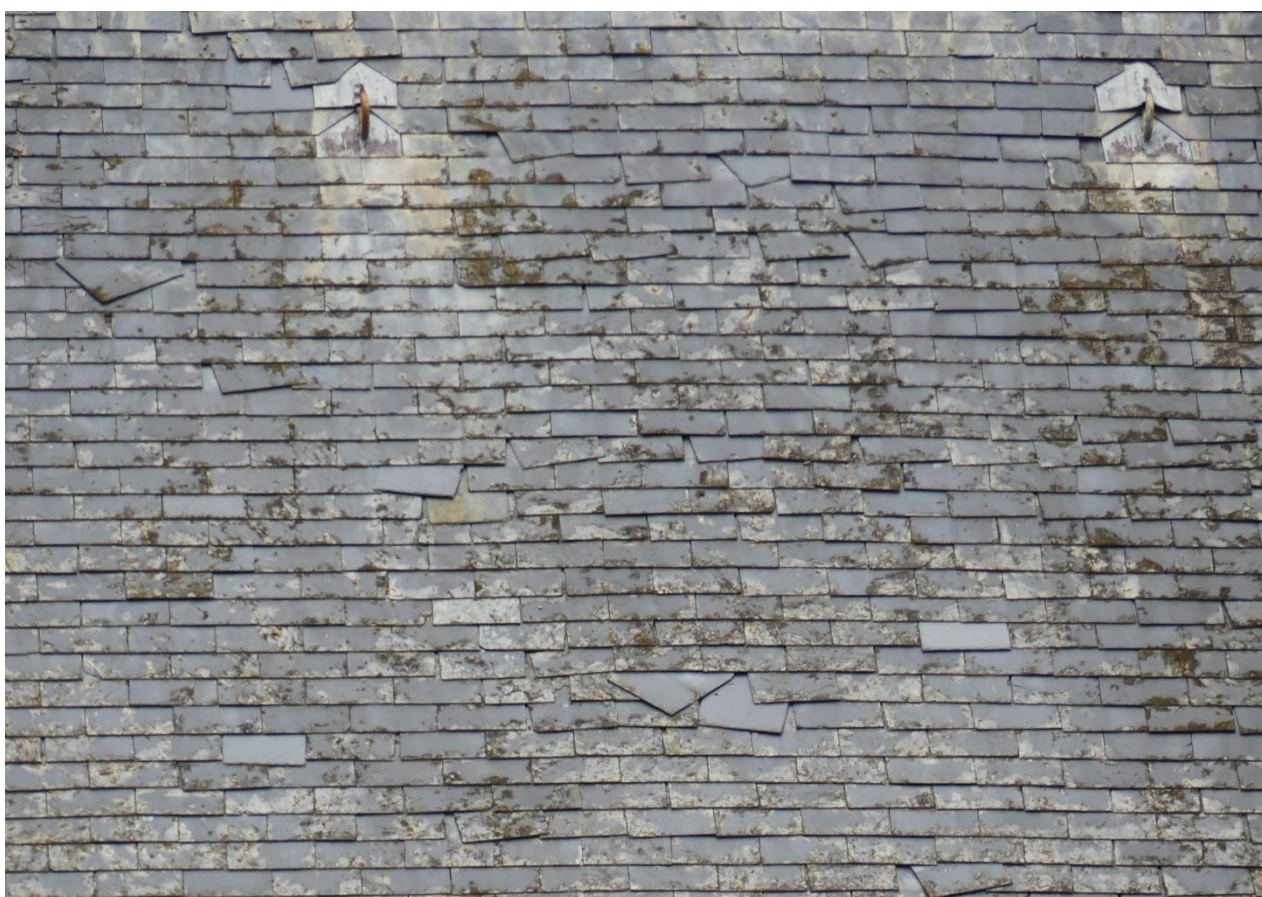
Versant sud de la nef, désorganisation générale, nombreux glissements d'ardoises

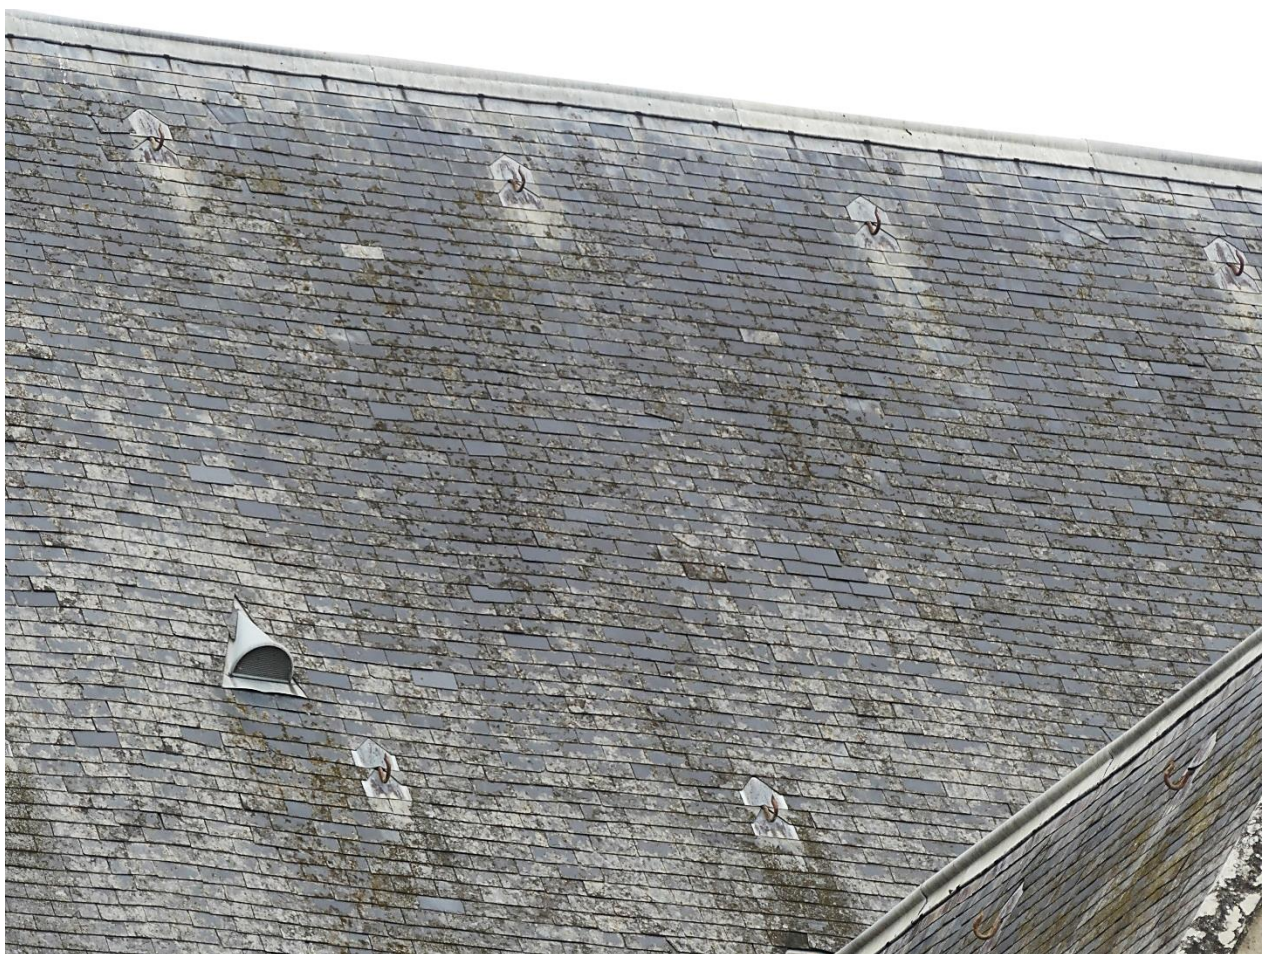
Versant sud de la nef, nombreux glissements d'ardoise et repiquages

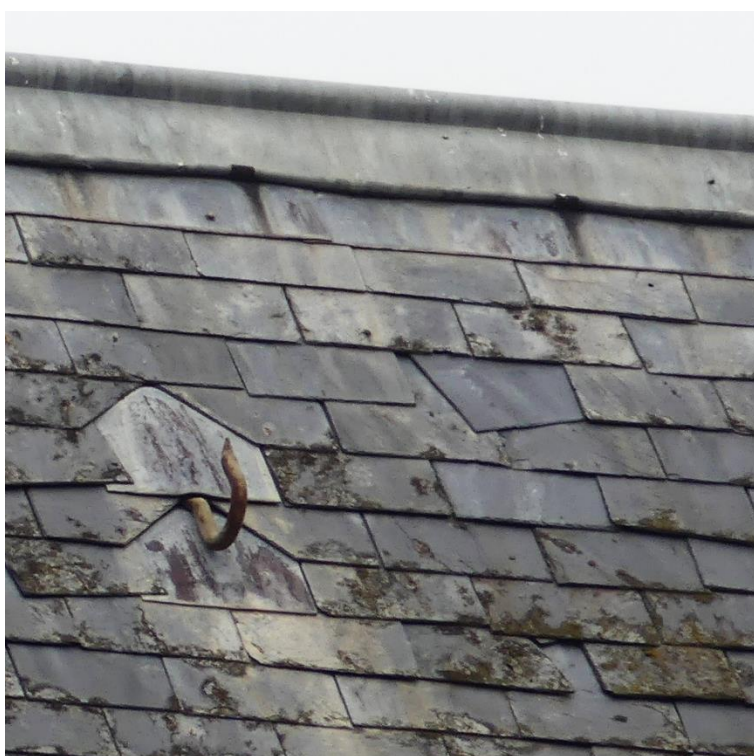
Versant sud de la nef, lacune d'ardoise. Faîtage zinc et bande de réparation en plomb.

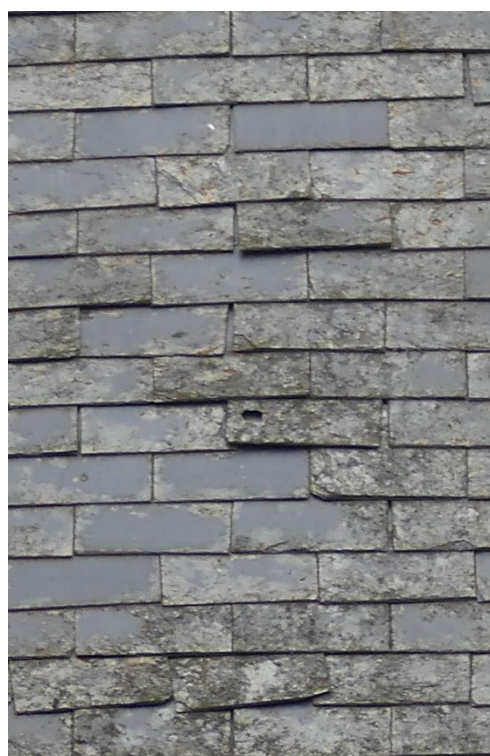
Versant sud de la nef, ardoise percée (probable impact de grêle)

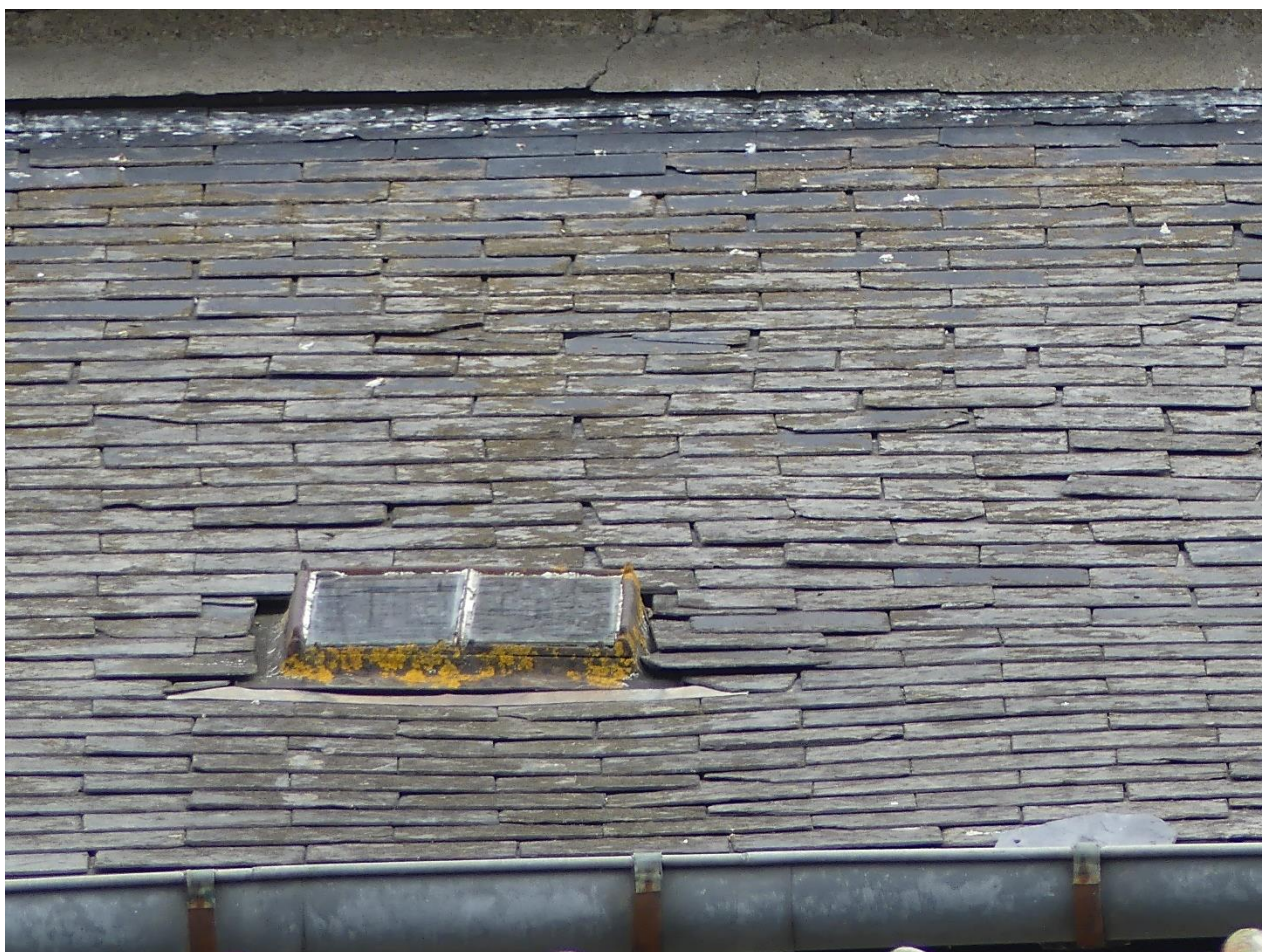
Bas-côté sud, affaissement et désorganisation de la couverture, glissements et lacunes d'ardoise, étanchéité du châssis de toit non garantie

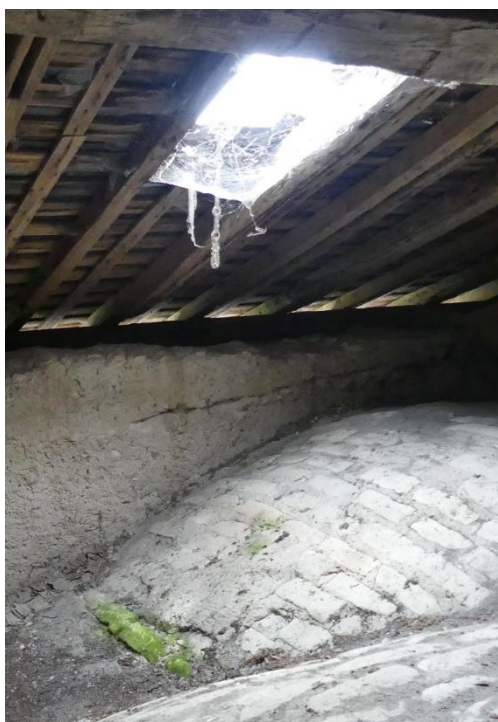
Bas-côté sud, développement d'algues vertes sur l'extrados de la voûte témoignant d'infiltration au droit du châssis

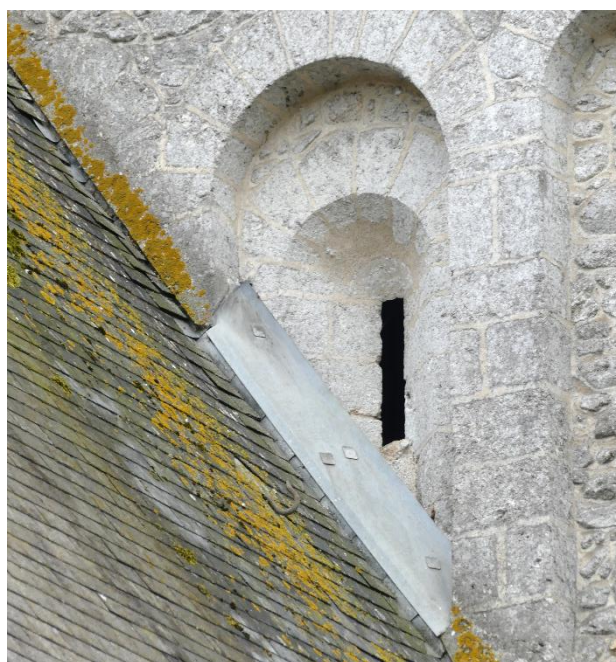
Versant nord de la nef, étanchéité de rive provisoire (infiltrations observées dans le comble au droit de cette zone)

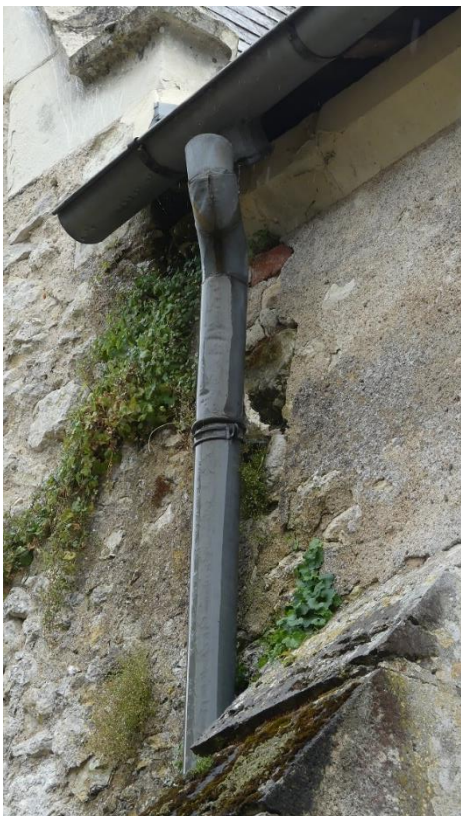
Jonction entre le bas-côté nord et la chapelle nord, défaut de raccordement entre la gouttière et la DEP entraînant un écoulement des eaux pluviales sur le parement pierre et sa dégradation et le développement de végétaux

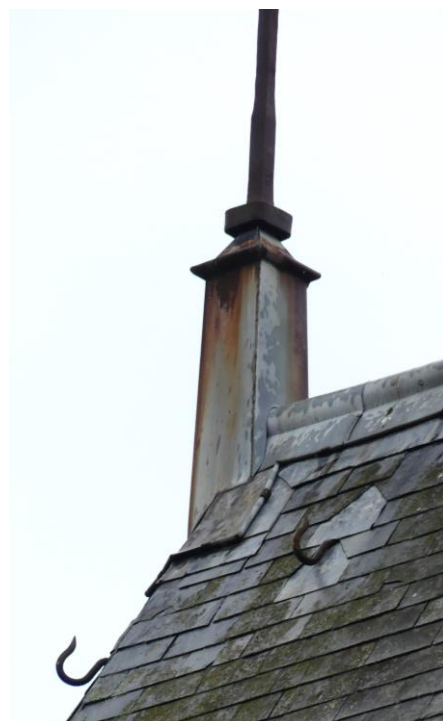
Base de la croix du chevet corrodée (importantes infiltrations constatées sur la charpente au niveau du poinçon sous-jacent)

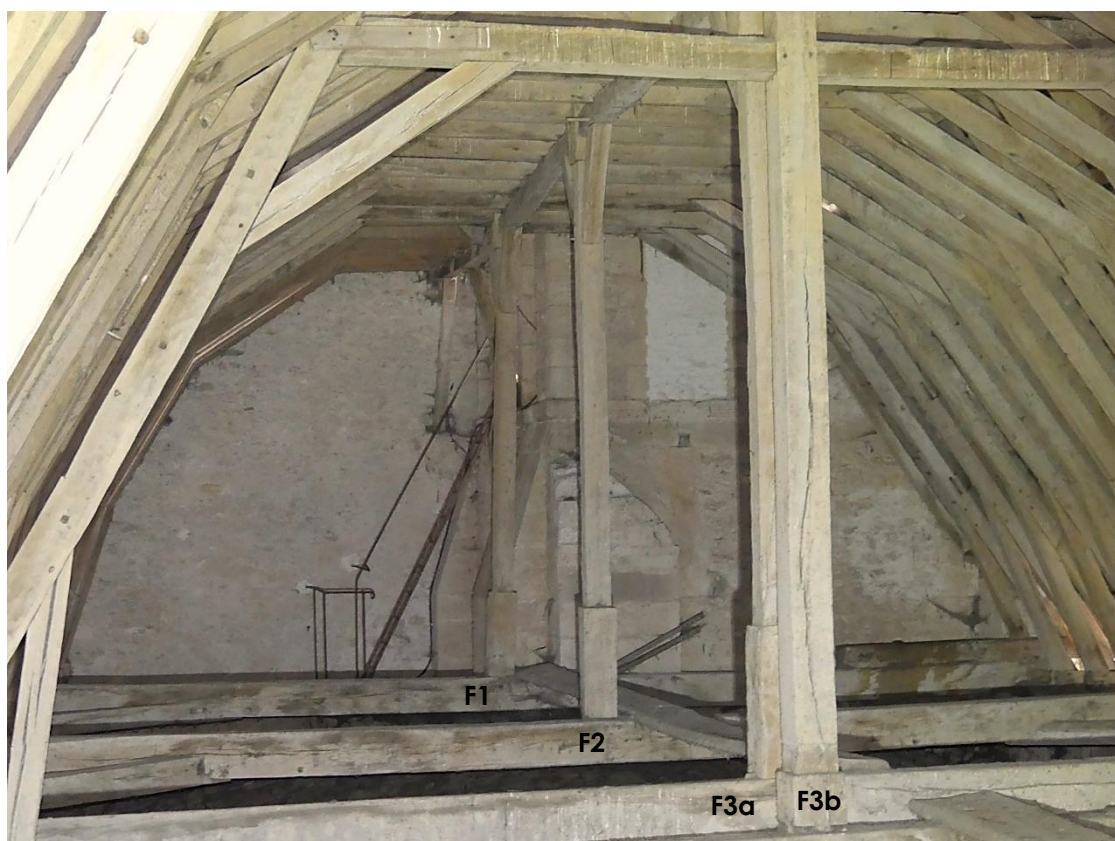
Vue générale de la charpente de la nef vers le clocher (vers l'ouest)  
Au premier plan : doublement de la ferme

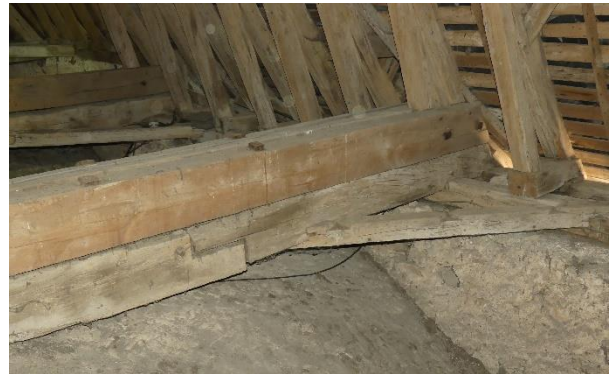
F6 (chœur), extrémité de l'entrait remplacée par enture et ensemble renforcé par moisage

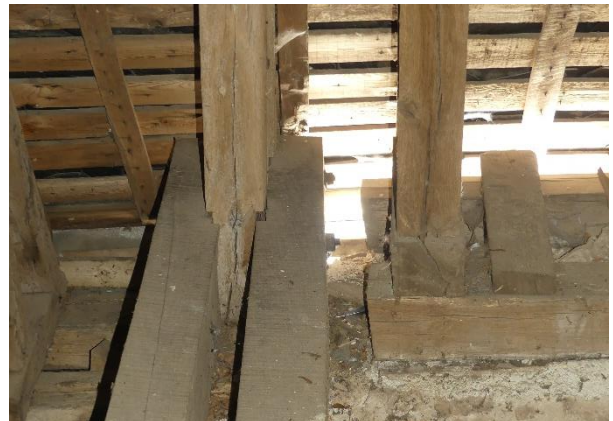
Rupture de la continuité des pannes sablières à la jonction entre la nef et le chœur

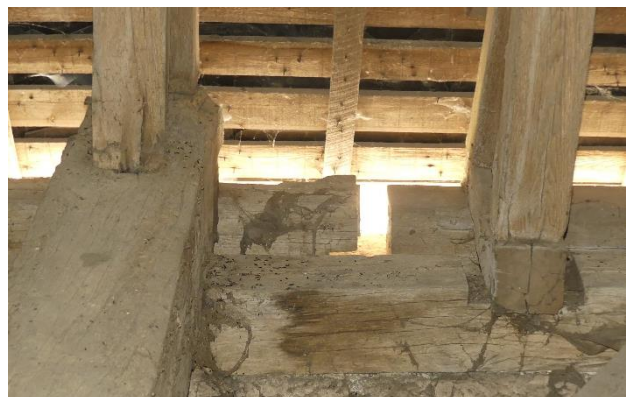
Chœur, non-continuité de la panne sablière extérieure

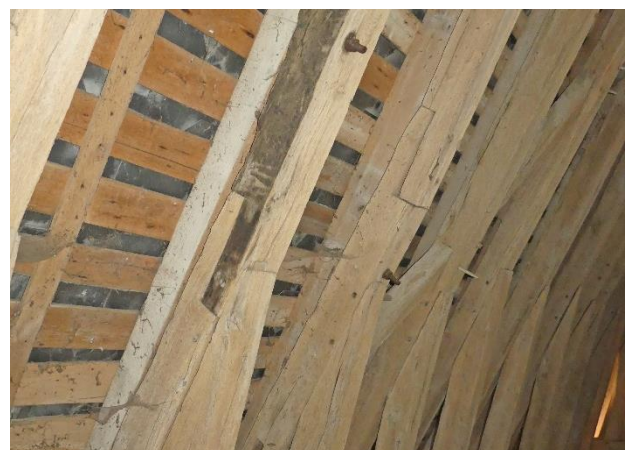
Chœur, importantes fourrures sur le chevrons, réparation par enture

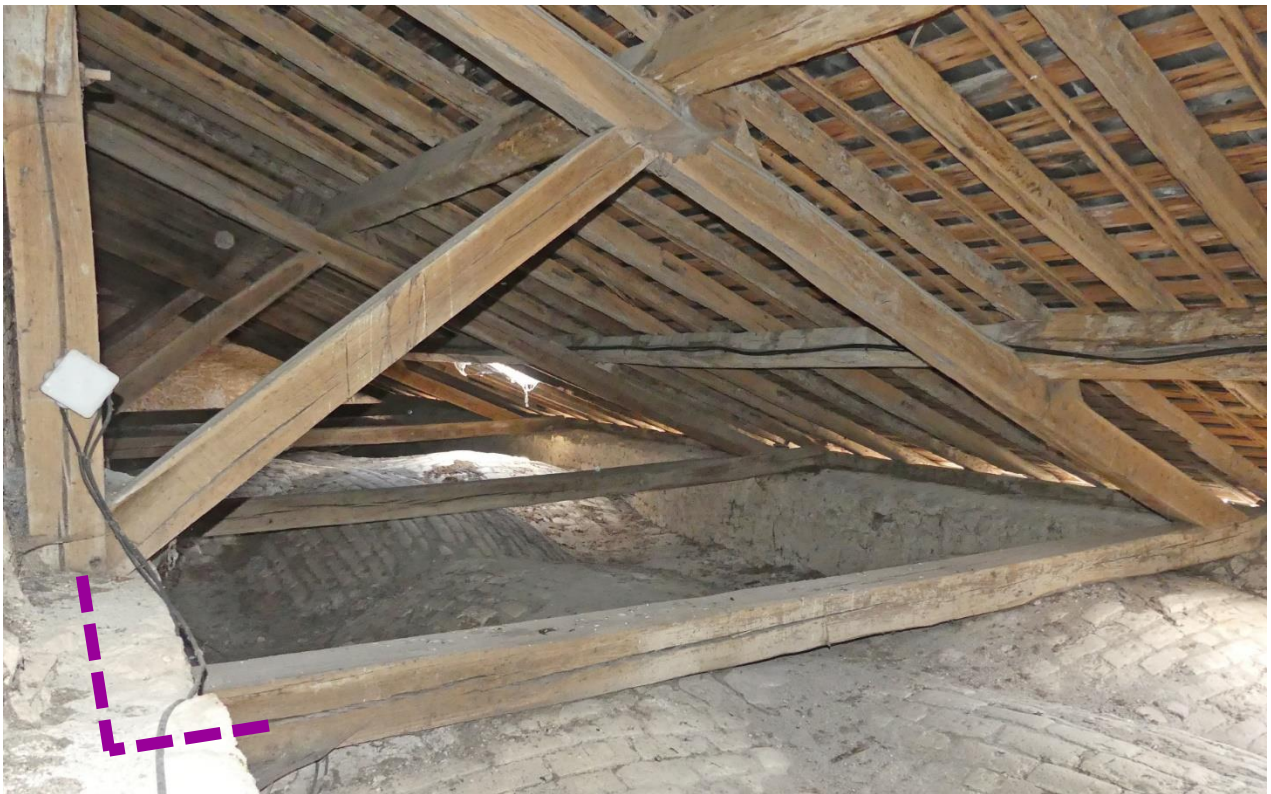
Demi-ferme du bas-côté sud, l'assemblage entrain-poinçon est noyé dans la maçonnerie (l'existence de la liaison a été vérifiée par un sondage effectué dans le mur)

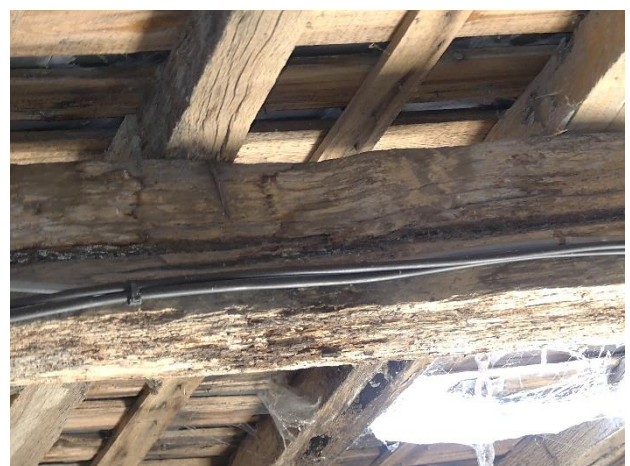
Bas-côté sud, panne altérée à cause des infiltrations

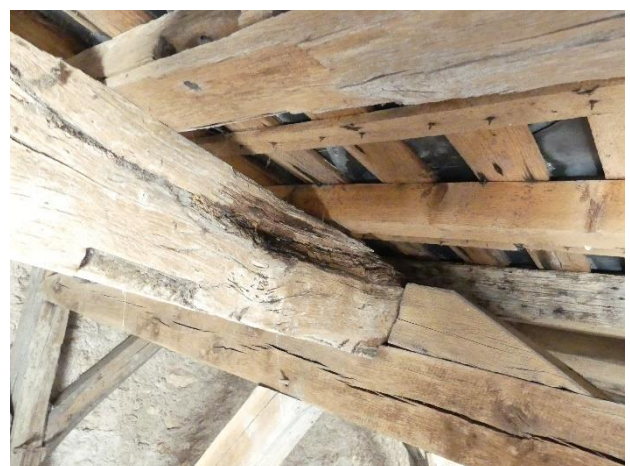
Bas-côté sud, panne altérée par d'anciennes infiltrations (chevron se trouvant au-dessus remplacé)

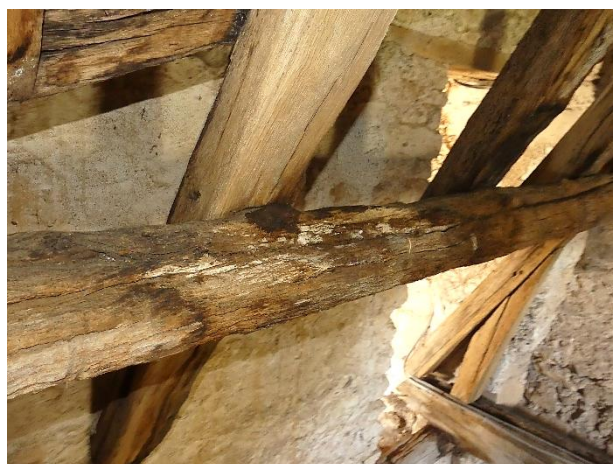
Chapelle Sainte-Radegonde (sud), panne, pourriture cubique

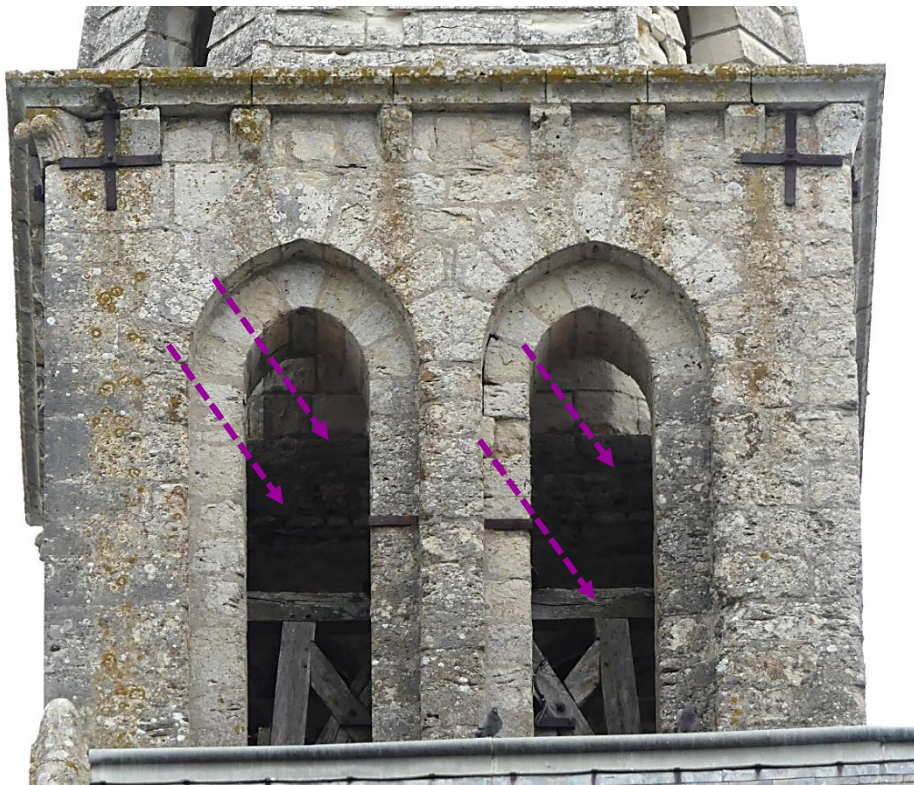
Baies sud du clocher sans protection exposant le beffroi aux intempéries

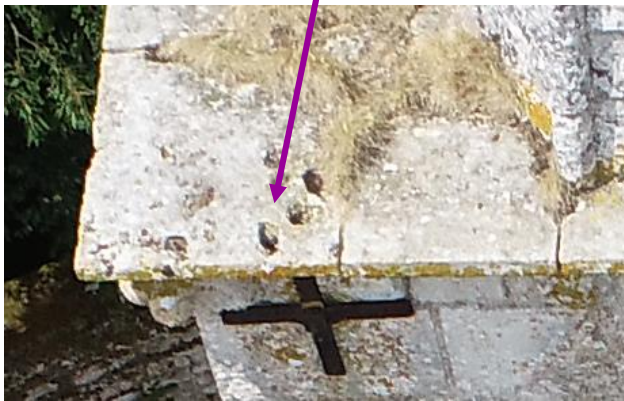
Angle sud-ouest, trous dans la corniche

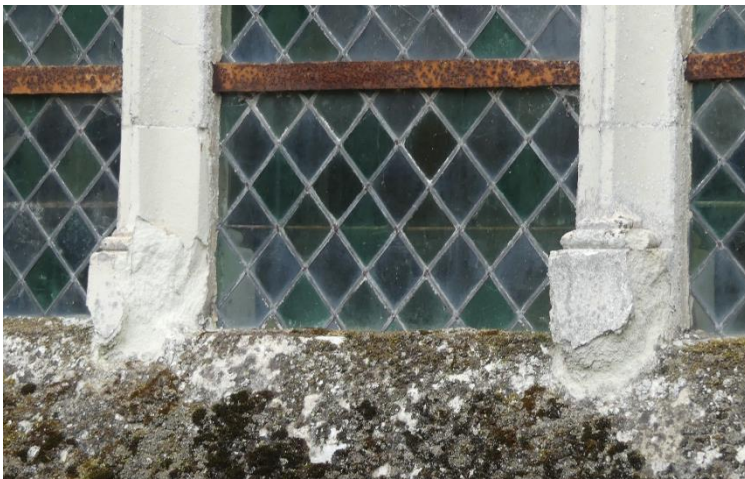
Façade nord, baie 3, desquamation et forte pulvéulence des pieds de meneaux et de l'encadrement en pierre de taille

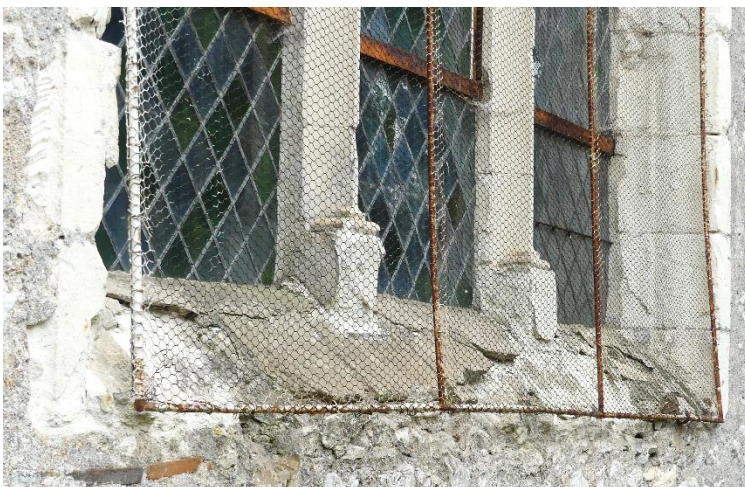
Façade nord, baie 7, appui de baie ruiné et pieds de meneau desquamés

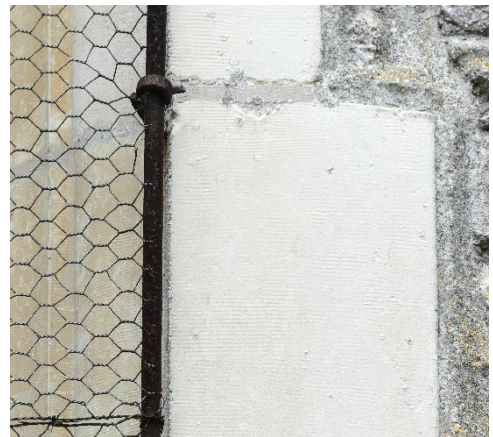
Façade est, baie 0, meneau légèrement desquamée

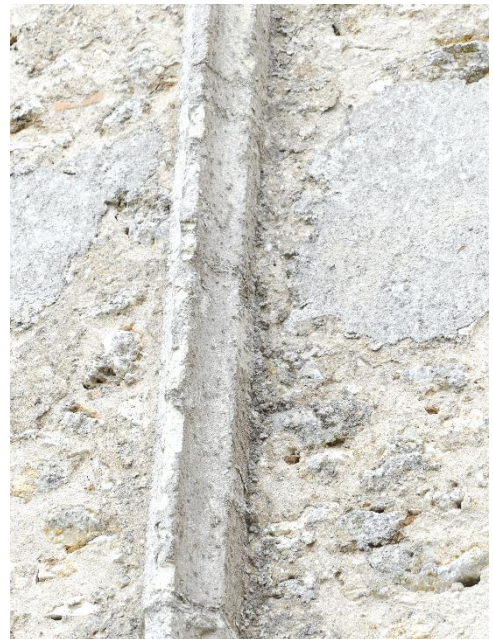
Contrefort en façade nord pollué par des lichen gris

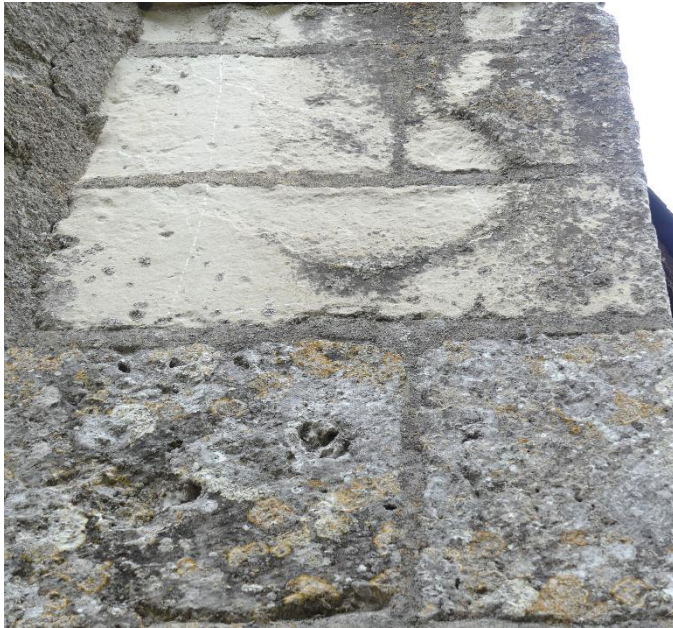
Façade sud, tâche d'oxyde de fer sur les parements provenant de la corrosion de la protection grillagée

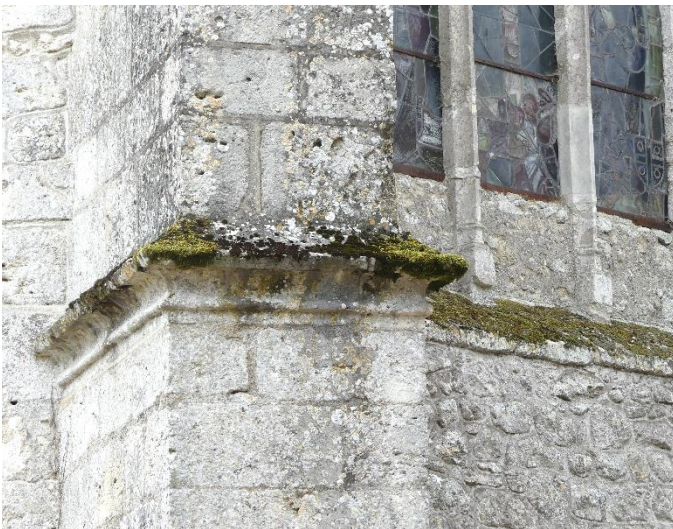
Façade est, bandeau saillant du contrefort et glacis recouvert de mousse et de lichen

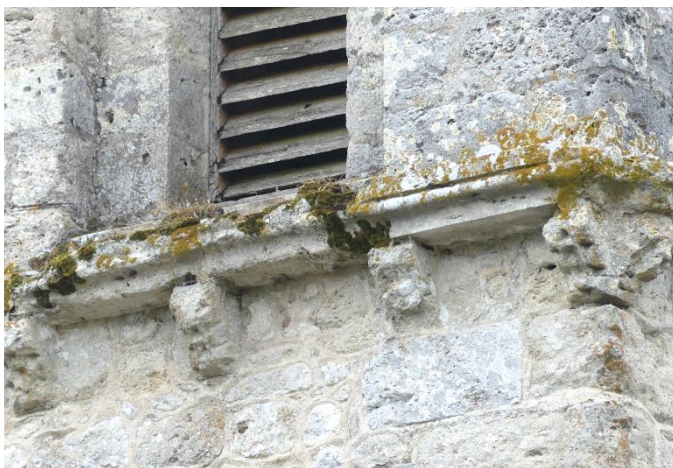
Façade nord du fût du clocher, développement de lichens jaunes

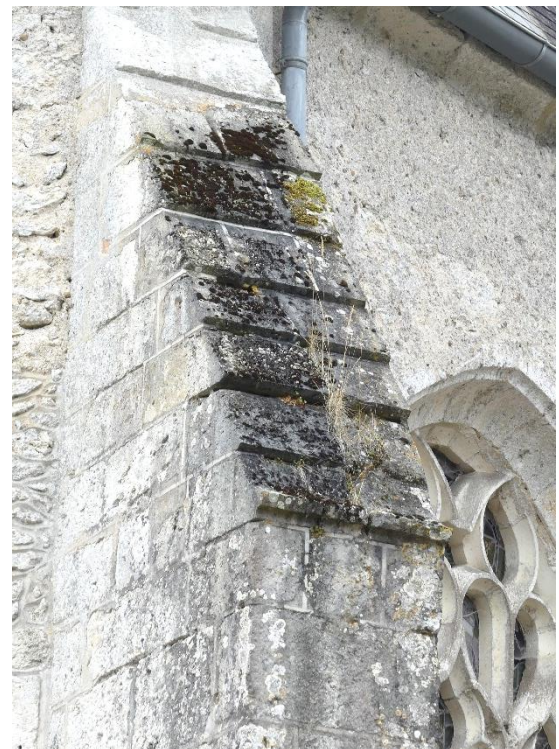
Façade est, importante pollution microbologique sur le glacis de contrefort

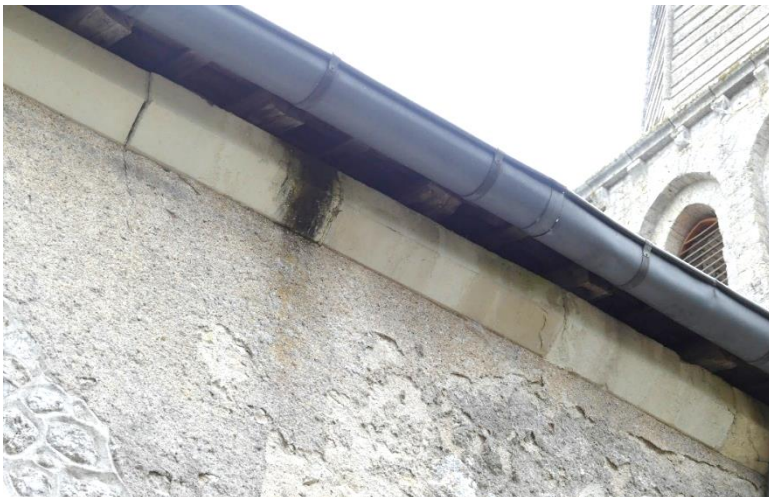
Façade nord du bas-côté, corniche desquamée en plusieurs points suite à un défaut d'étanchéité de la couverture et du dispositif d'évacuation des eaux pluviales

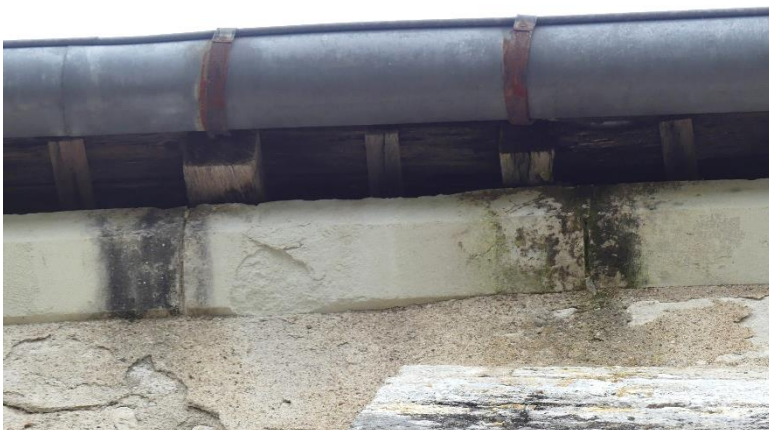
Façade sud du bas-côté, corniche desquamée et développement d'algues vertes suite à un défaut d'étanchéité de la couverture ou de la gouttière

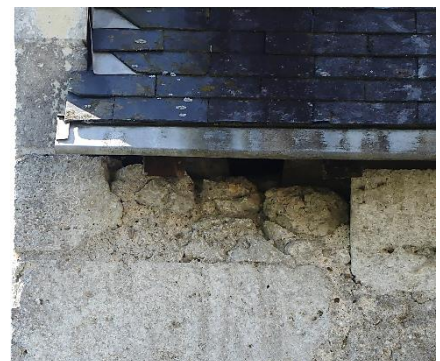
Façade est de la chapelle sud, corniche remplacée par des moellons désorganisés

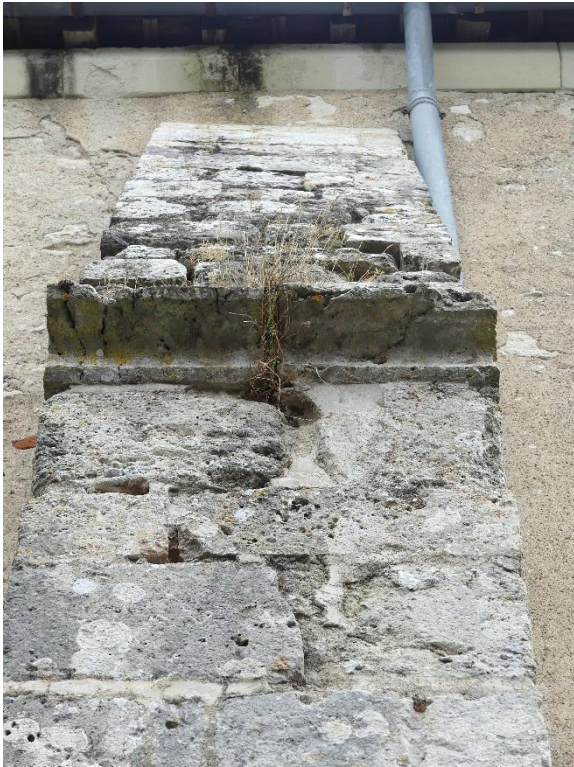
Façade sud, glacis de contrefort lessivé par les eaux pluviales, joints lacunaires et parement fragilisé
