LOIR-ET-CHER  
**COUR-SUR-LOIRE**  
**ÉGLISE SAINT-VINCENT**

**RESTAURATION GENERALE**  
**ETUDE DIAGNOSTIC**

**martine ramat**  
**architecte du patrimoine**

**Octobre 2023**

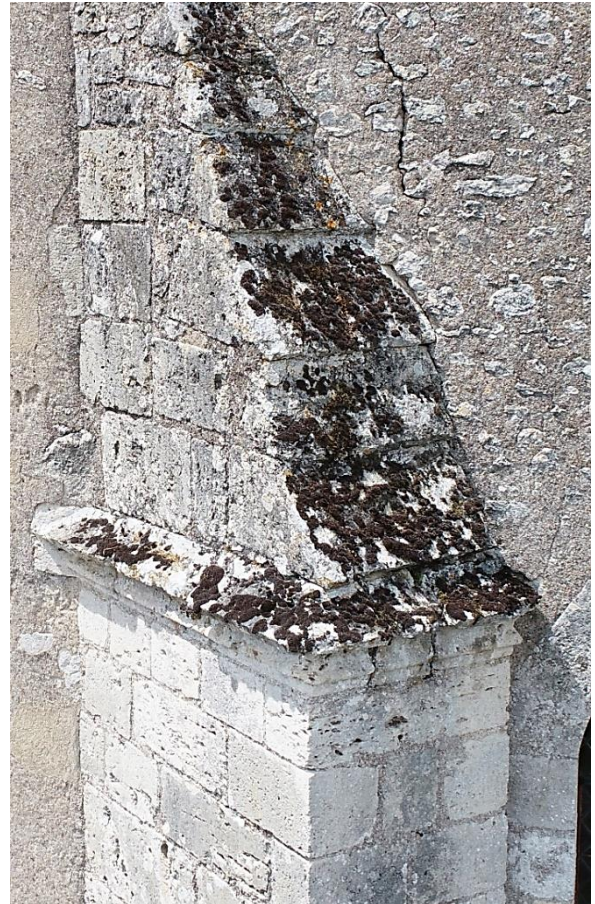
Façade sud, tête de contrefort d'angle, pollution microbiologique, le larmier joue bien son rôle puisque le corps du contrefort n'est, en revanche, pas pollué

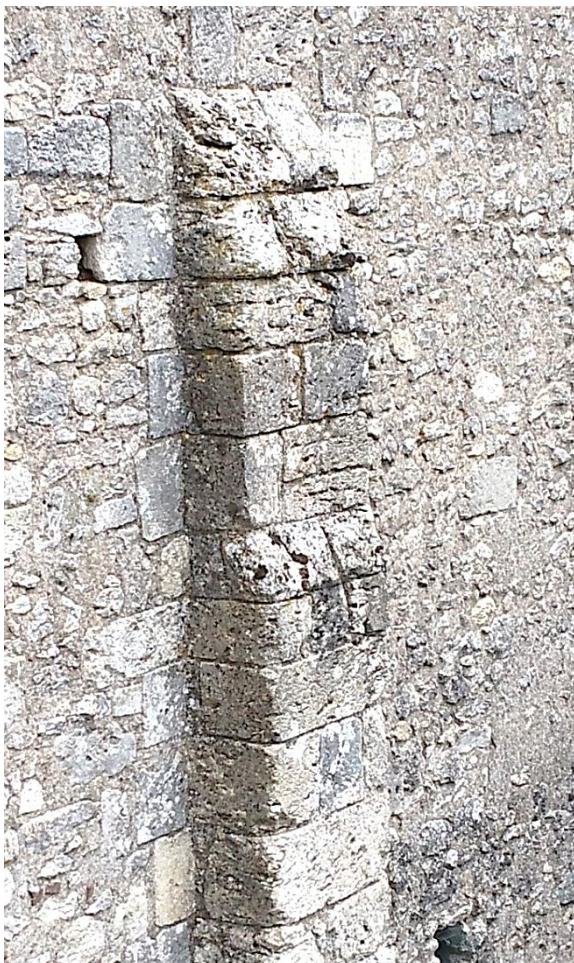
Façade ouest, partie haute du contrefort déjointoyée

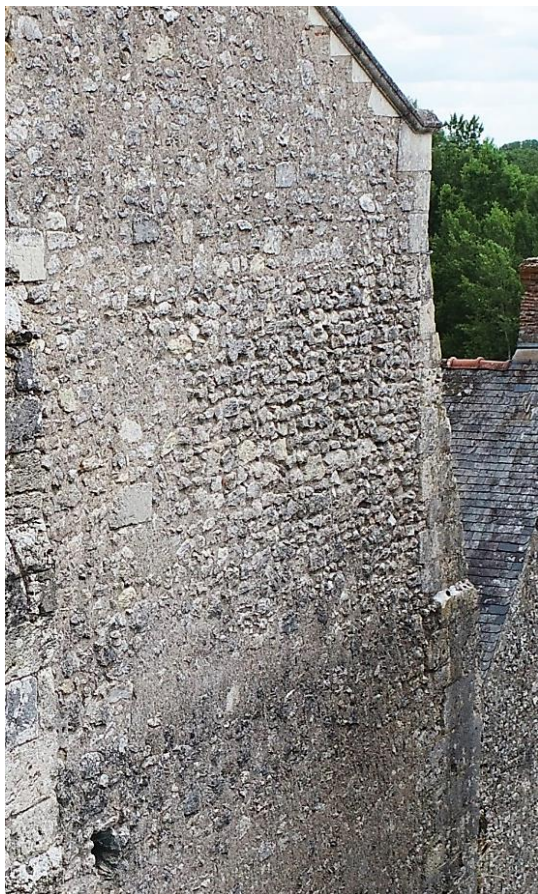
Façade ouest de la nef, maçonnerie déjointoyée localement

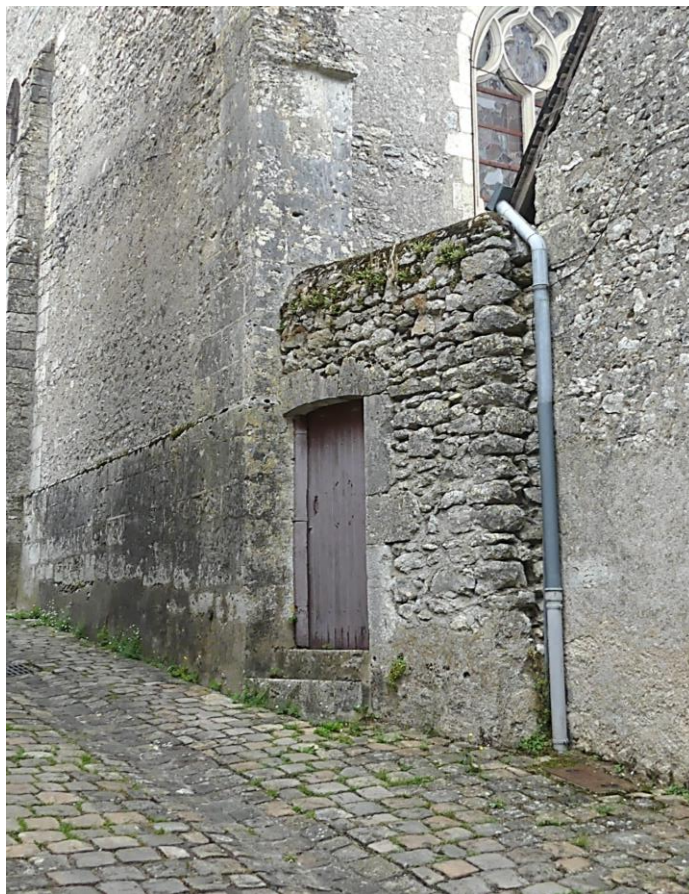
Façade ouest, muret clôturant la venelle sud complètement déjointoyé

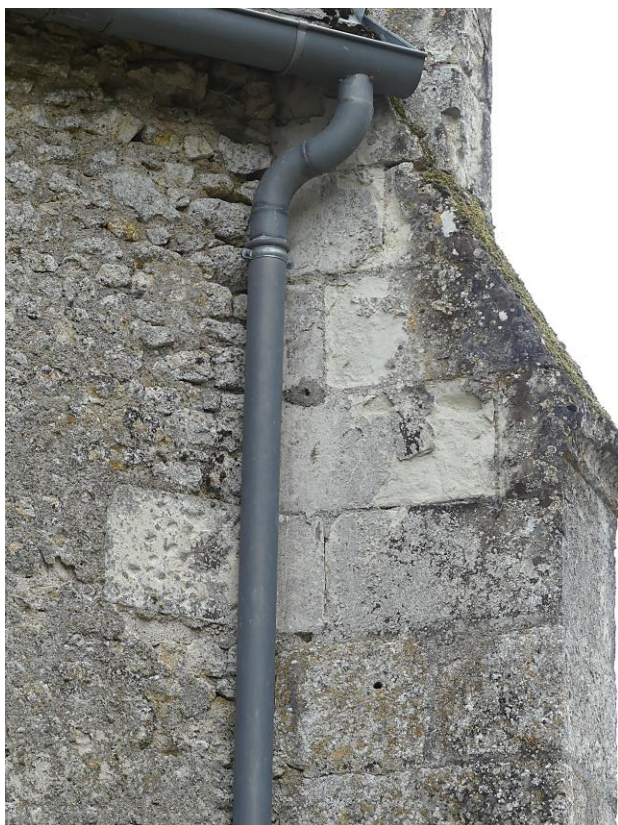
Angle nord-est de la chapelle nord, maçonnerie déjointoyée sous le raccord entre la gouttière et la DEP

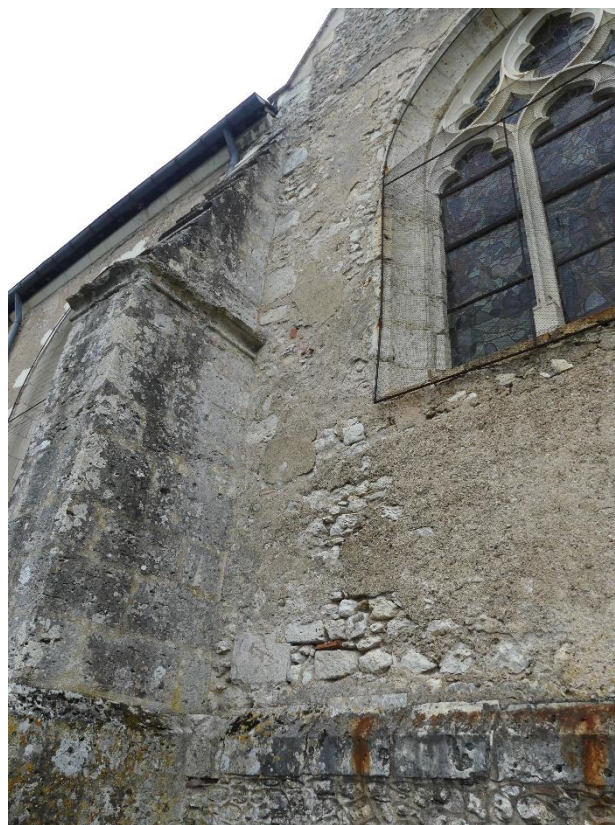
Façade sud, maçonnerie déjointoyée localement et reprises ponctuelles au mortier hydraulique

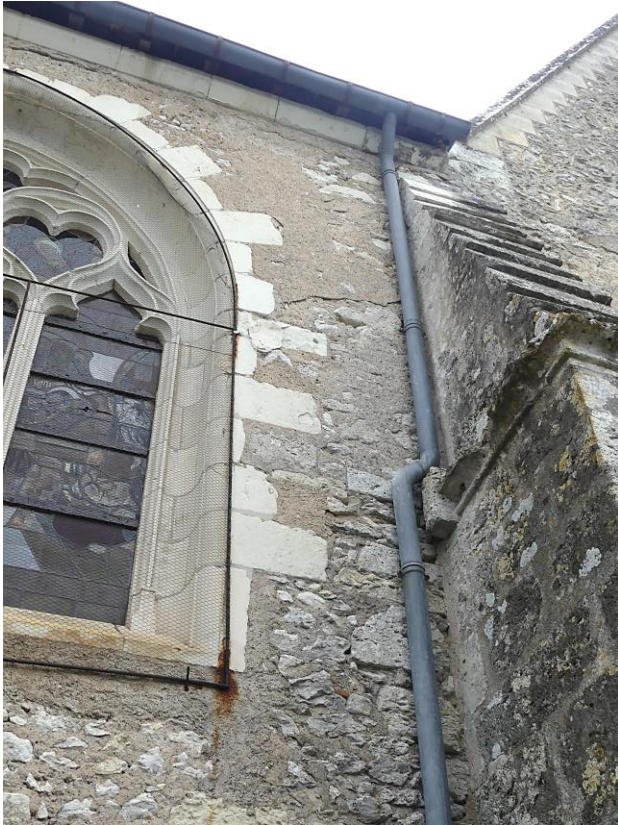
Façade sud, déplaçage d'enduit de finition et maçonnerie déjointoyée au droit de la DEP probablement fuyarde

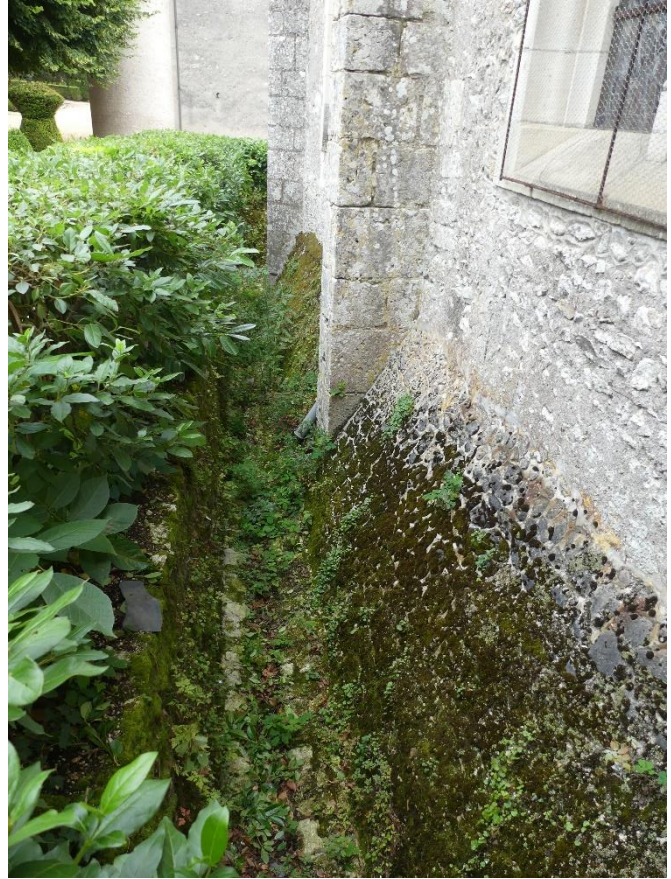
Façade nord, soubassement au mortier hydraulique pollué par les mousses

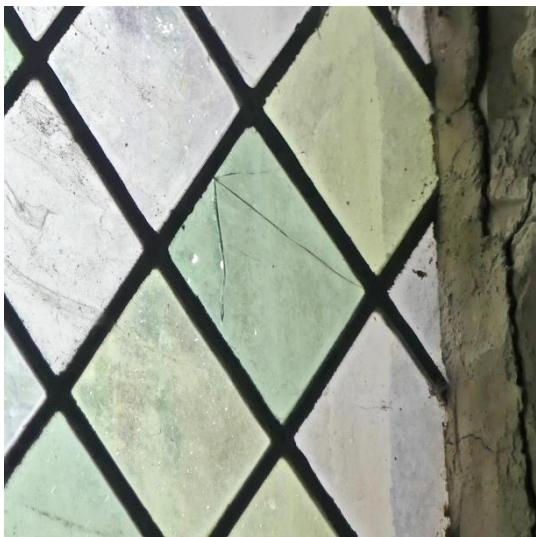
Baie 7 (façade nord), verre fracturé

Le même diagnostic peut être fait pour les vitraux losangés du bas-côté nord (baies 3 et 7) avec, néanmoins, davantage de verres cassés, surtout pour le vitrail de la baie 3 qui n'est pas équipé d'une protection grillagée (nous avons relevé une quarantaine de losanges fracturés sur ce dernier).

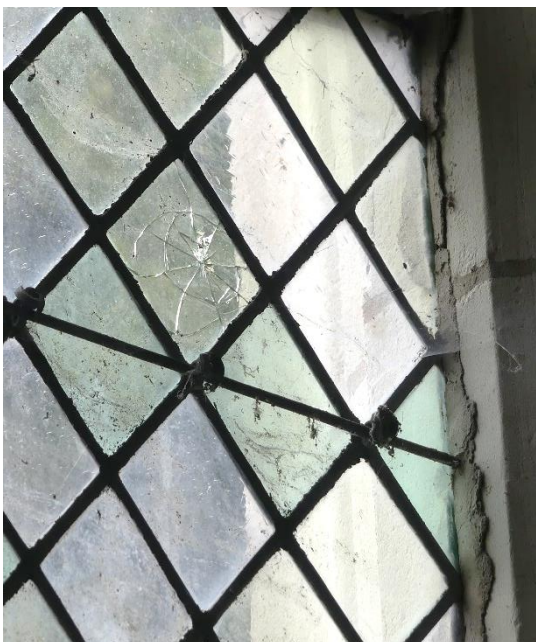
Baie 3 (nord), verres fracturés et calfeutrement au mortier à base de liant très hydraulique

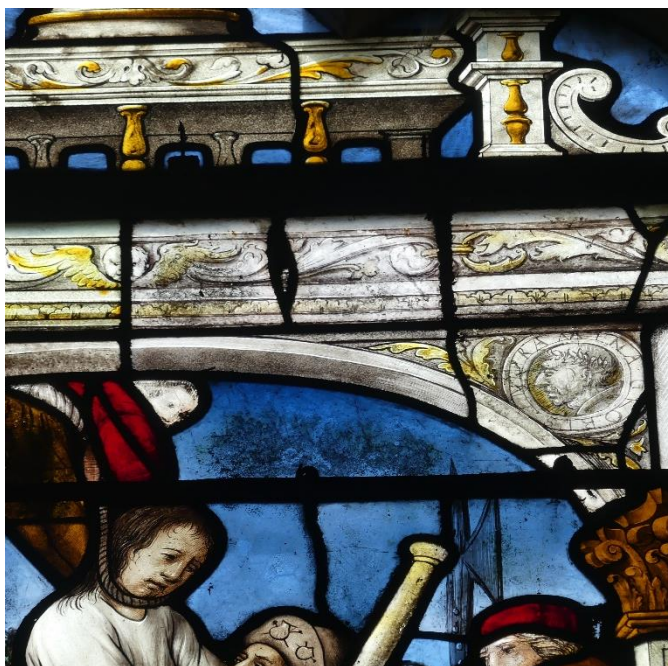
Baie 5 (façade nord), effacement de la grisaille

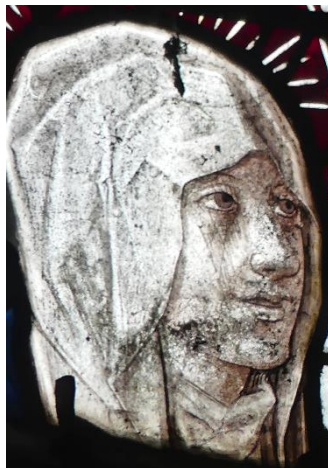
Baie 1 (chevet), verrière encrassée

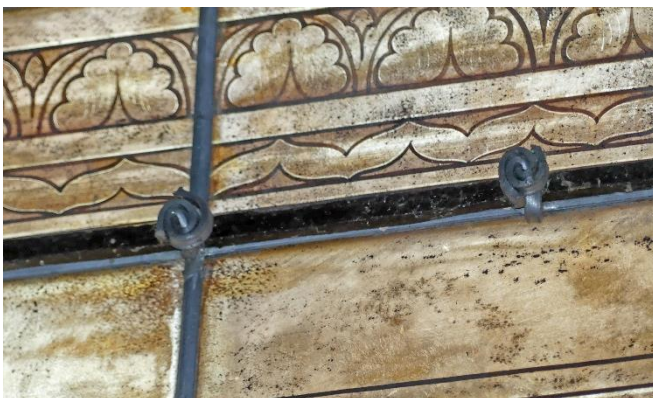
Baie 8 (façade sud), vergette peinte et attaches de vergette neuves

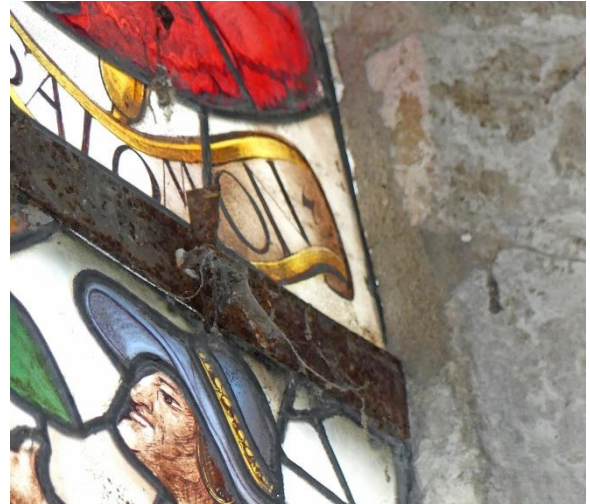
Baie 6 (façade sud), feuillard et clavette corrodés en surface

Les vitraux, bien entretenus dans l'ensemble, présentent un bon état sanitaire. Nos préconisations sont donc de l'ordre du gros entretien : protection des armatures contre la corrosion par un décapage et une mise peinture, révision des scellements et des calfeutrements périphériques (avec un mortier du même type que celui utilisé pour les joints de pierre), nettoyage des verres aux deux faces au chiffon et à l'eau déminéralisée, réparation ponctuelle de verres cassés par collage bord à bord. Ces prestations ne concernent pas les baies 8 (*Mort de la Vierge*) et 12 (*Naissance de la Vierge*) récemment restaurées et en bon état. Des repiquages de verres seront néanmoins nécessaires pour les verrières losangées (baies 3 et 7) qui présentent un nombre important de verres fracturés et le vitrail de la baie 9 (façade ouest de la nef) sera refait à neuf (réseau de plomb trop déformé pour être conservé et restauré).

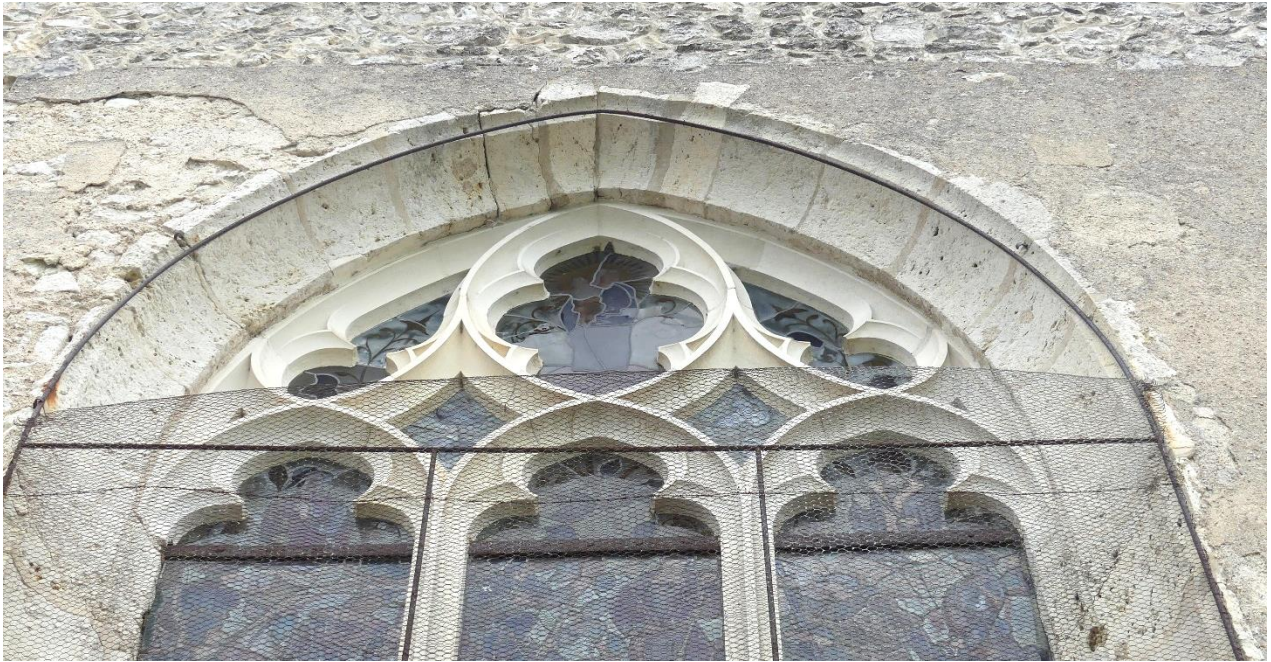
Enfin, les protections grillagées en place sont de médiocre qualité. Les cadres sont corrodés et tachent les pierres sous-jacentes d'oxyde de fer. La maille qui constitue le grillage est peu efficace et peu esthétique : elle se déforme et se décroche des cadres. Le positionnement des protections, en saillie vis-à-vis des encadrements de baie, les rend très visibles et dégrade la présentation générale des façades.

Façade sud, baie 6, maille de la protection grillagée décrochée du cadre ne protégeant plus le vitrail

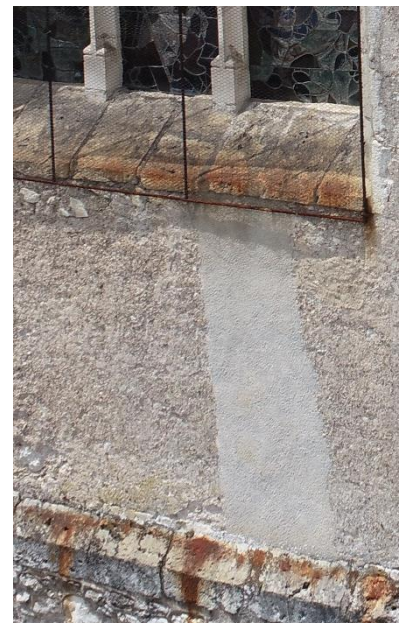
Façade sud, pierres de taille tâchées par l'oxyde de fer provenant des protections grillagées corrodées

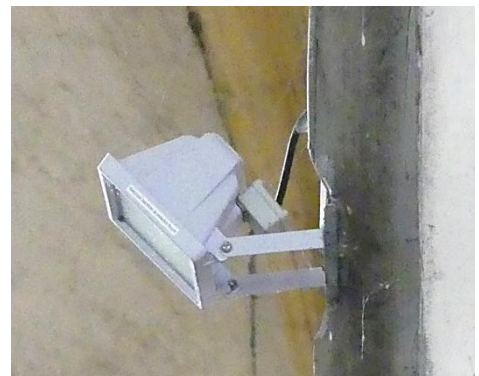
Eclairage de la nef sommaire et dépareillé, passage de câble peu esthétique

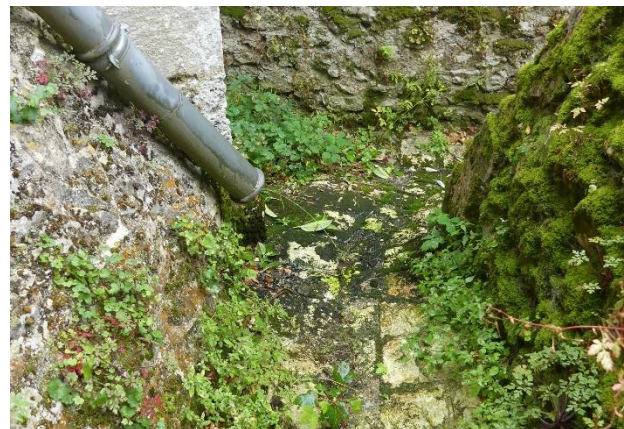
1 Angle nord-est de la chapelle nord, caniveau dont la pente dirige les eaux vers un puits perdu

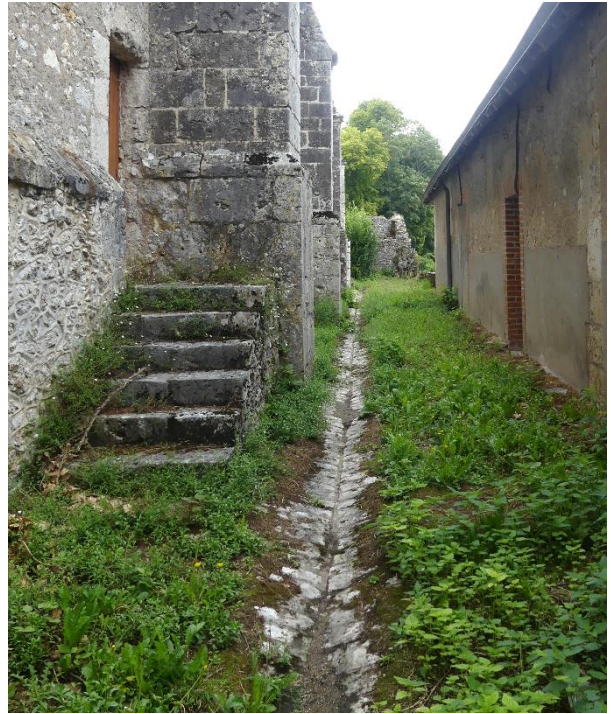
Venelle sud, fil d'eau pavé déjointoyé, développement de végétation de part et d'autre limitée

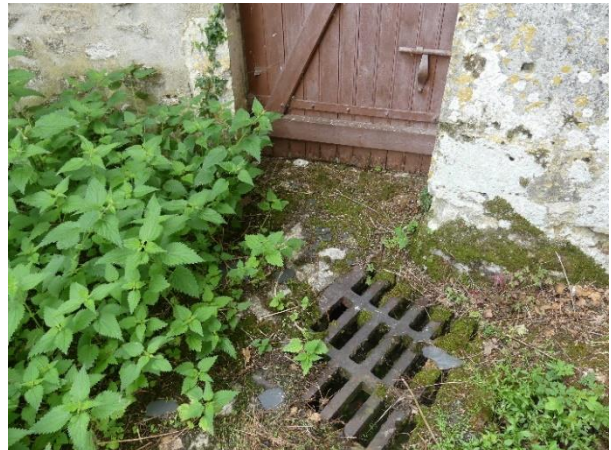
Venelle sud, grille avaloir à l'extrémité ouest du fil d'eau partiellement encombrée de déchets terreux et de végétaux

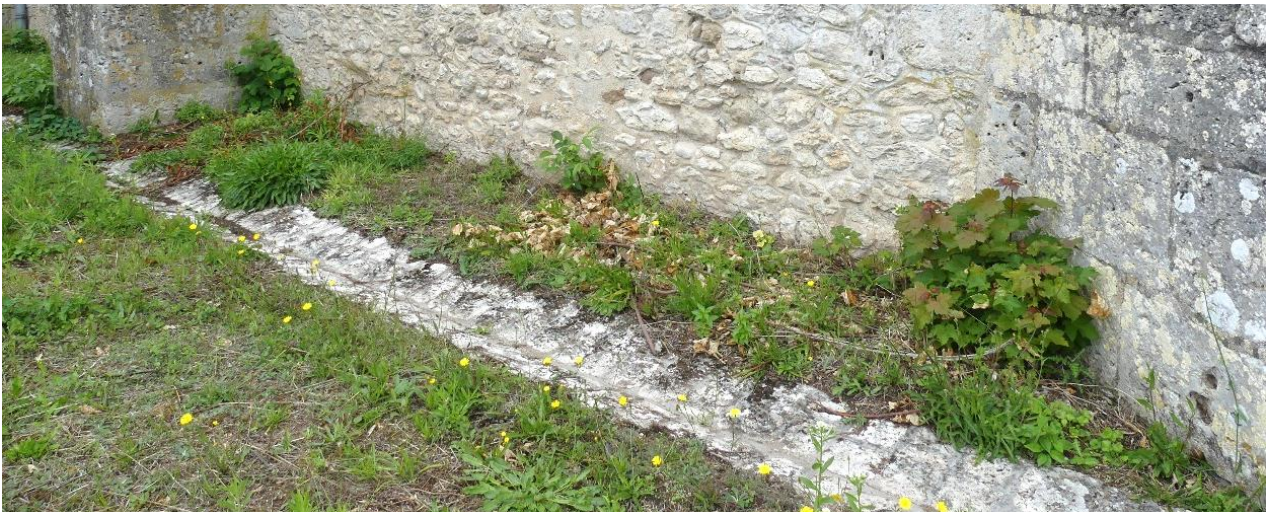
Ci-dessous : Façade sud, développement de végétation en pied de mur
