LOIR-ET-CHER  
**COUR-SUR-LOIRE**  
**ÉGLISE SAINT-VINCENT**

**RESTAURATION GENERALE**  
**ETUDE DIAGNOSTIC**

**martine ramat**  
**architecte du patrimoine**

**Octobre 2023**

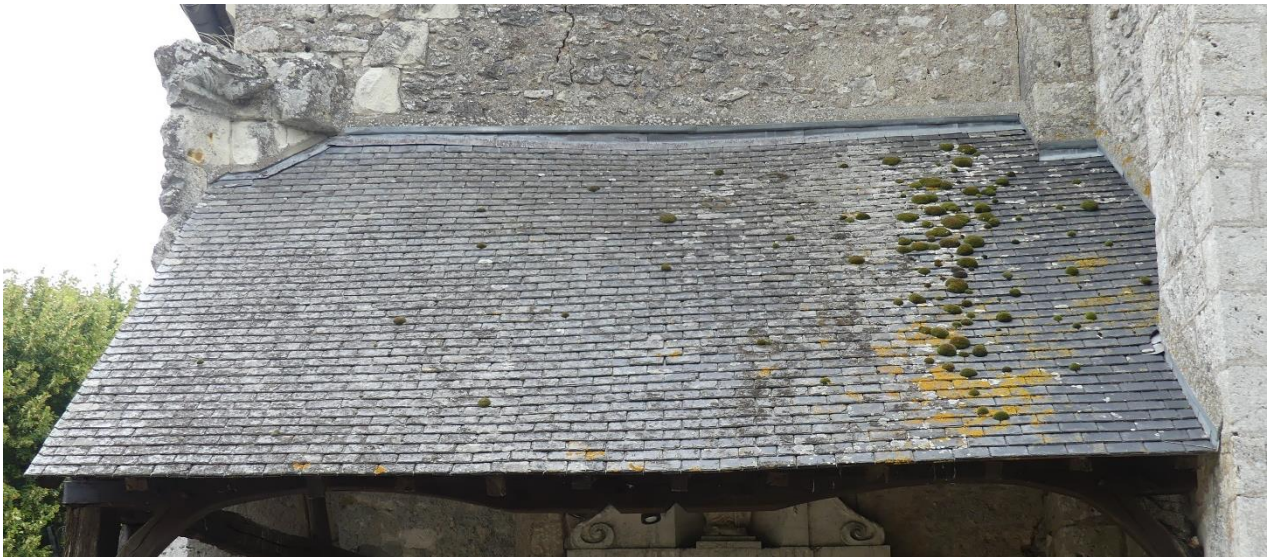
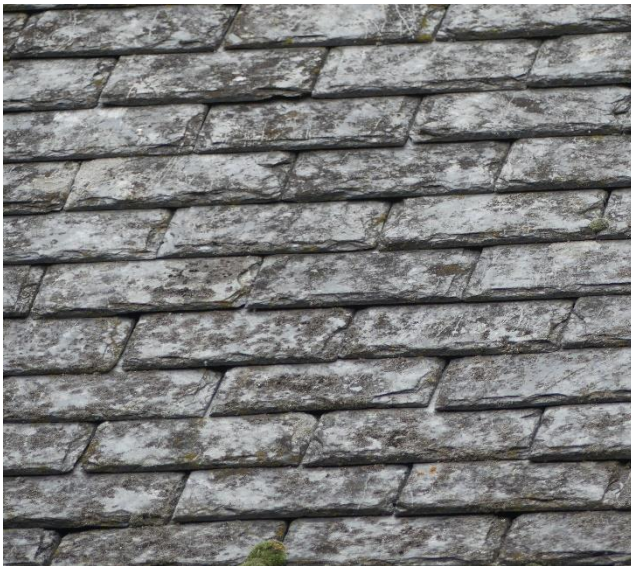
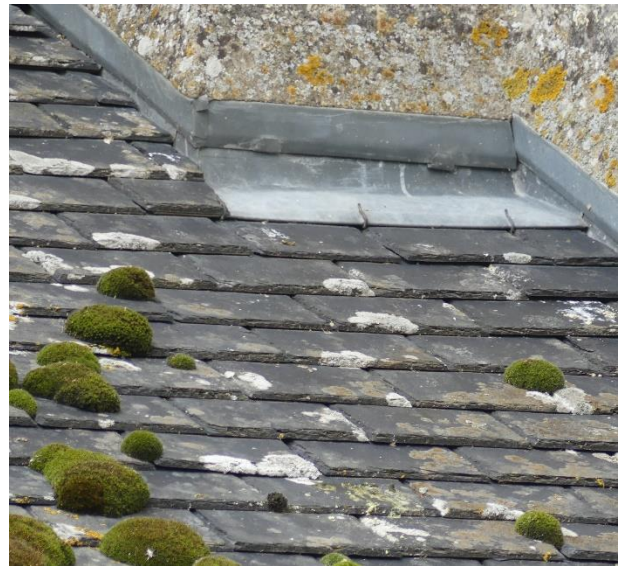
Porche d'entrée, ardoises épaisses posées au clou en relativement bon état, pollution microbologique (mousse et lichen) localisée

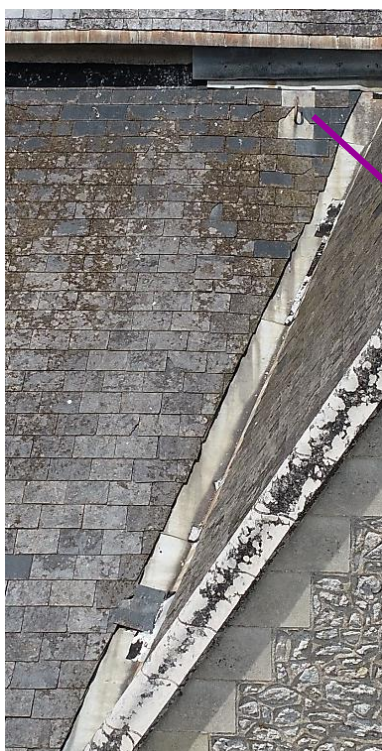
Jonction entre le bas-côté sud et la chapelle Sainte-Radegonde, zingueries corrodées, noue vétuste comprenant des réparations provisoires, présence d'ardoise dans la noue, stationnement de pigeons contribuant à dégrader les ardoises

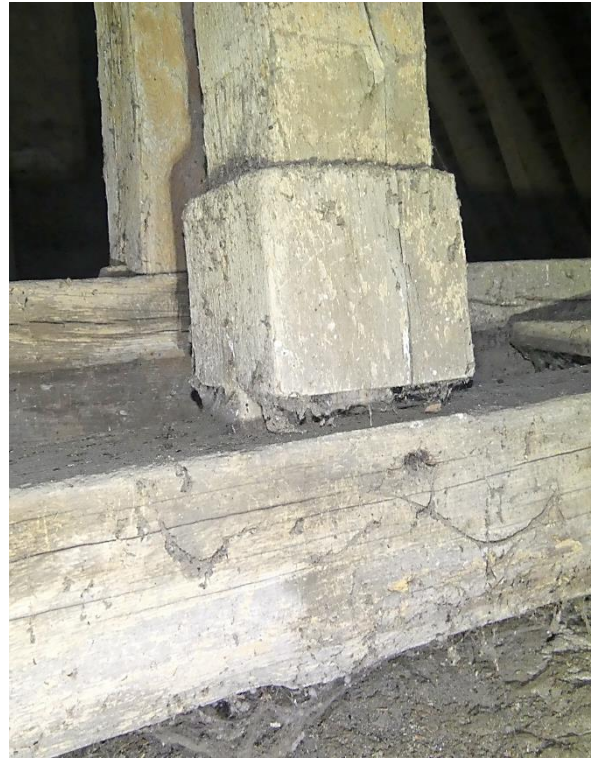
F3b, assemblage poinçon-entrait ouvert

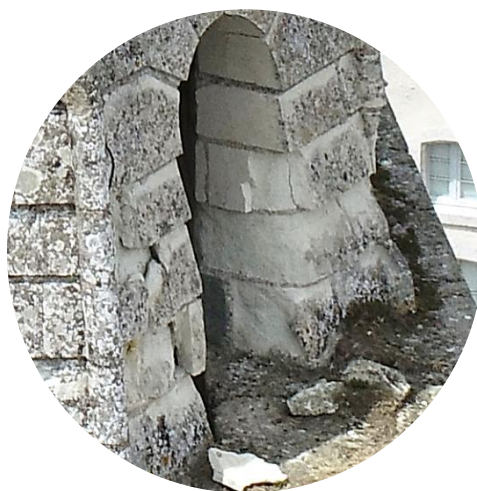
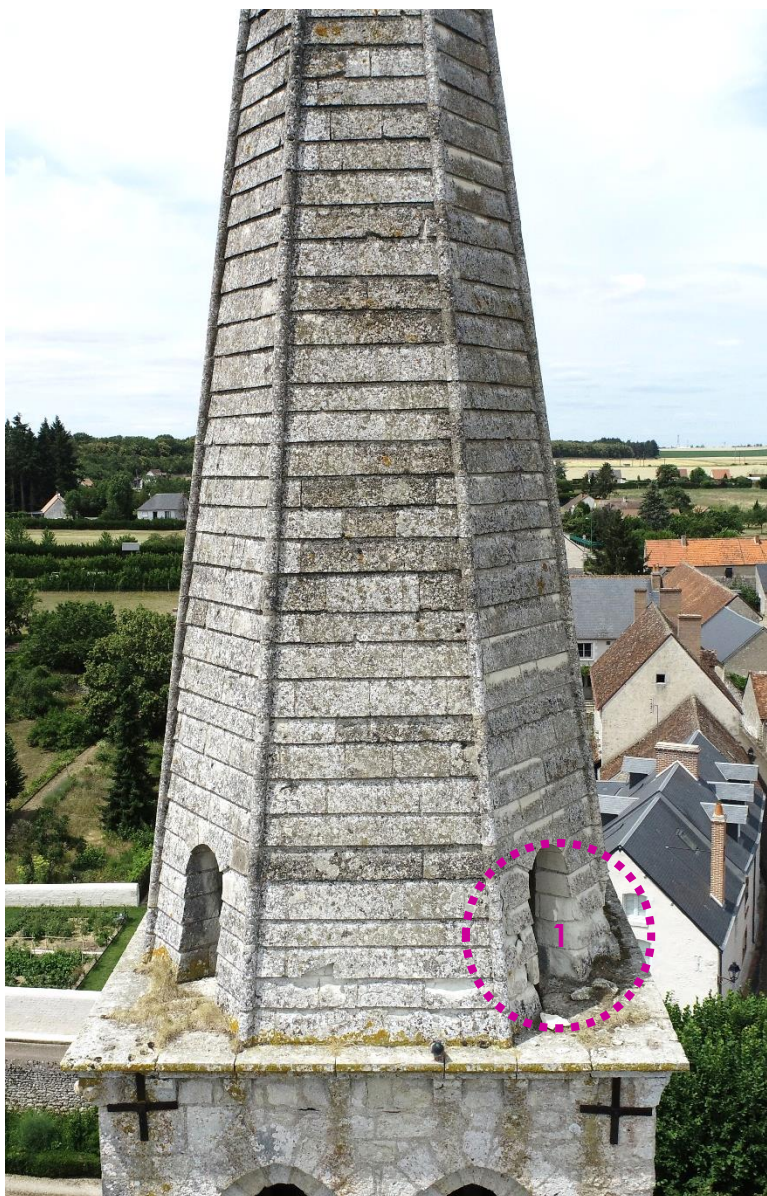
1

- **Les trois premières assises de la base de la flèche du clocher**, déplaquées et fracturées à cause du rejaillissement des eaux de pluie depuis la terrasse supérieure du fût. Les pertes de matière sont localement importantes ;

Face sud de la flèche, trois premières assises de pierre dégradées, desquamation par plaques (rejaillissements des eaux de pluie sur le parement), développement de végétation sur la corniche, flèche couverte de lichens

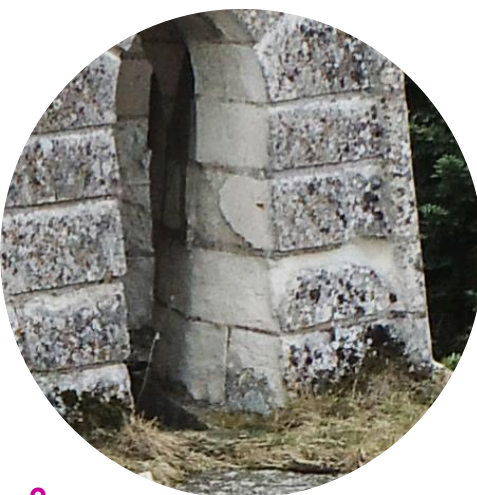
2

Face est de la flèche, premières assises de pierre dégradées, corniche déjointoyée, stationnement de volatiles

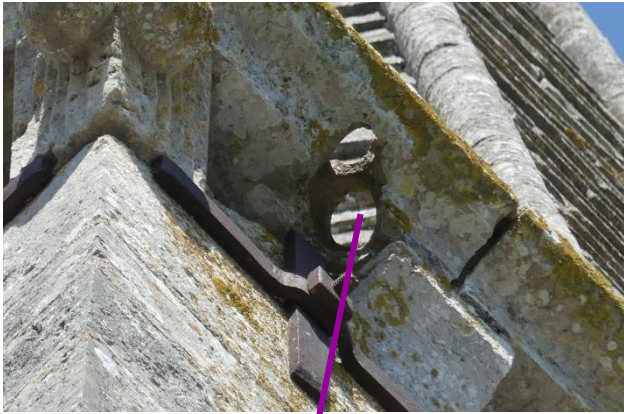
Angle sud-ouest, trous dans la corniche

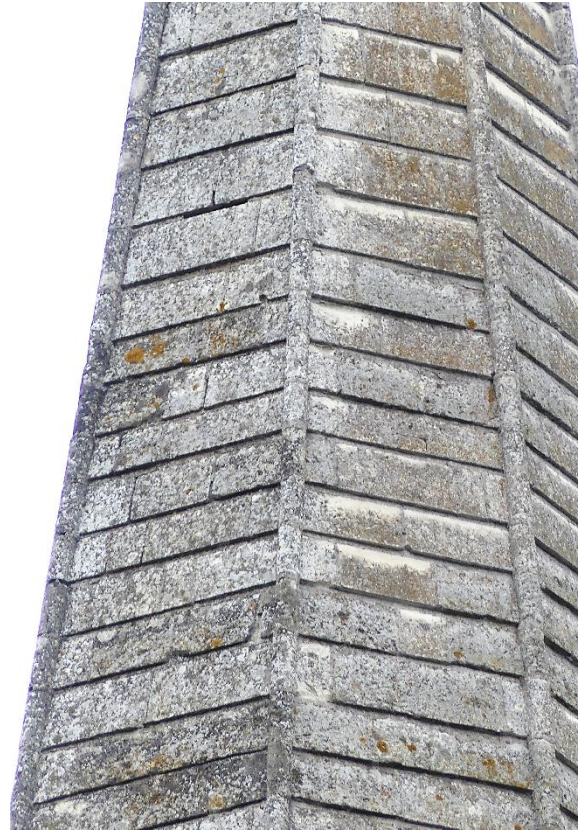
Flèche, forte pollution microbologique, quelques joints lacunaires, légères épaufures

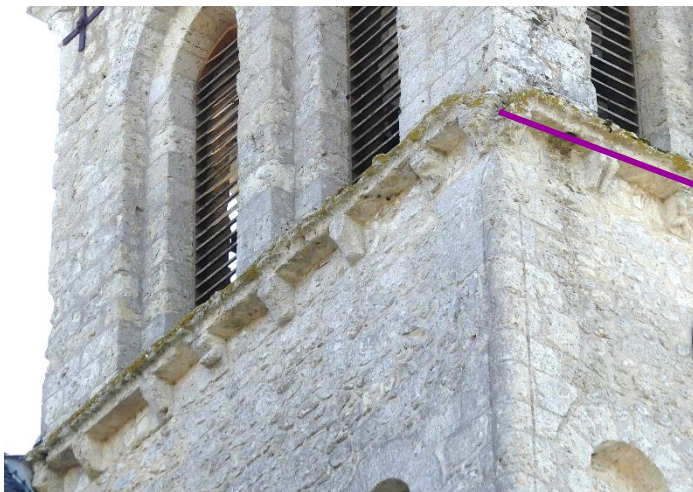
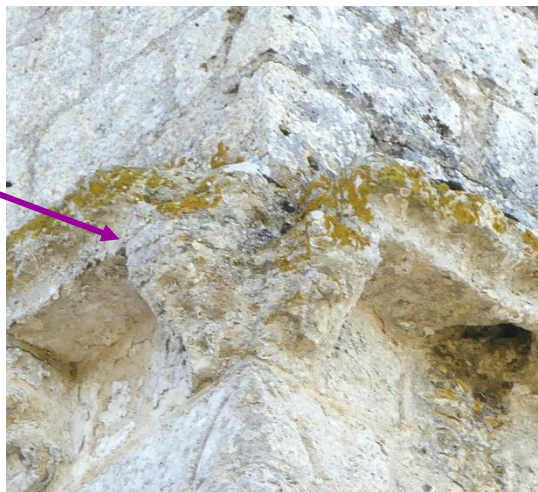
Face est du clocher, bandeau saillant dégradé au centre et à l'angle nord-est

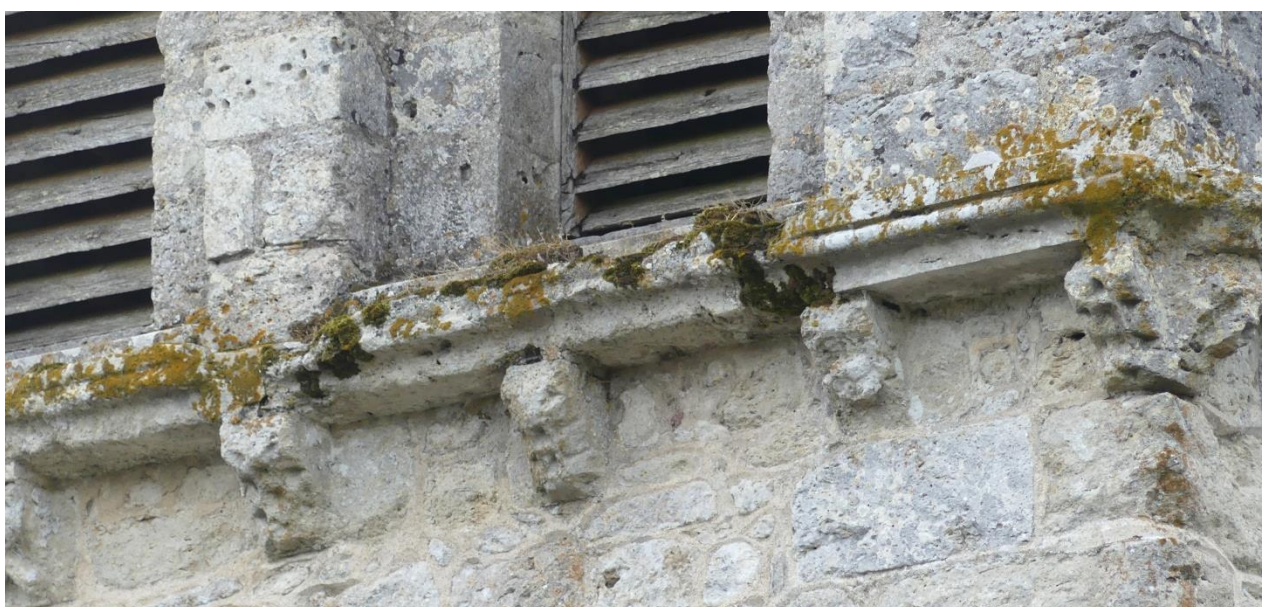
Face nord, bandeau pollué par les mousses

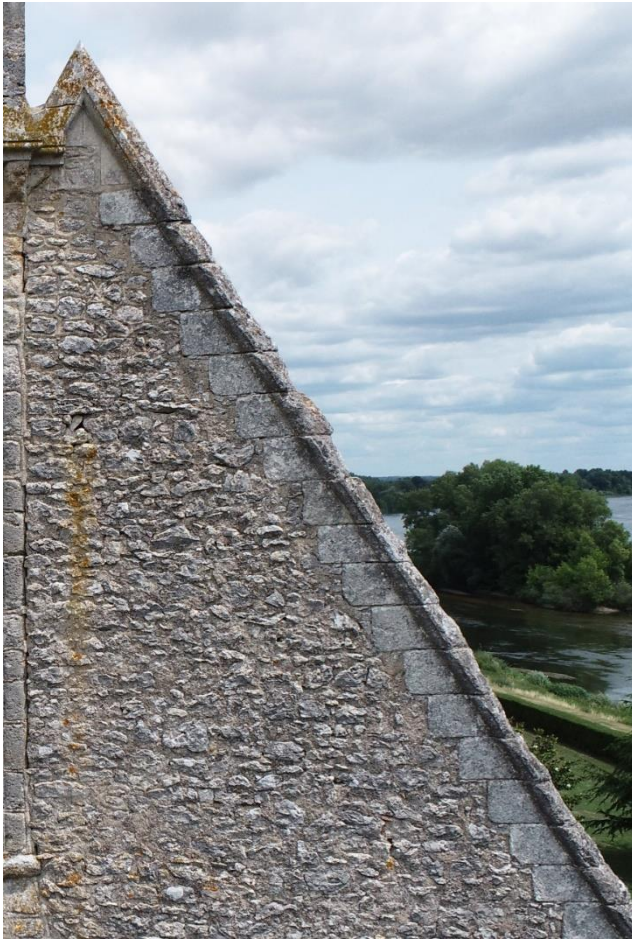
Chevronnière du pignon ouest, perte de matière, déjointoiement, vestiges de crochets, partie sommitale issue d'une restauration

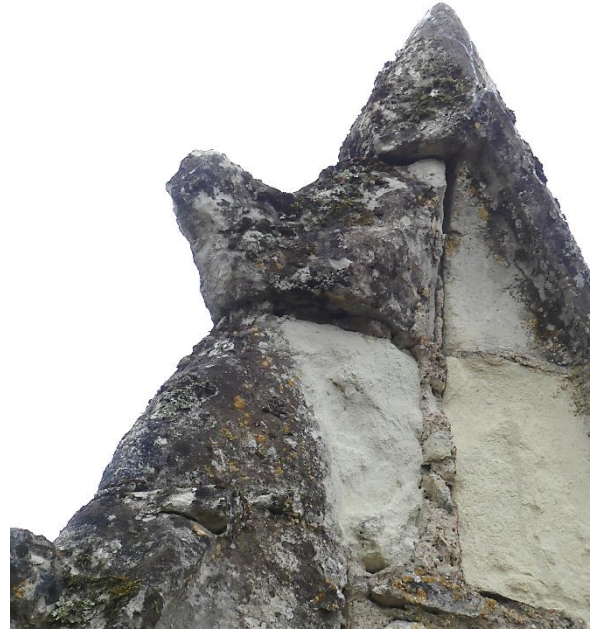
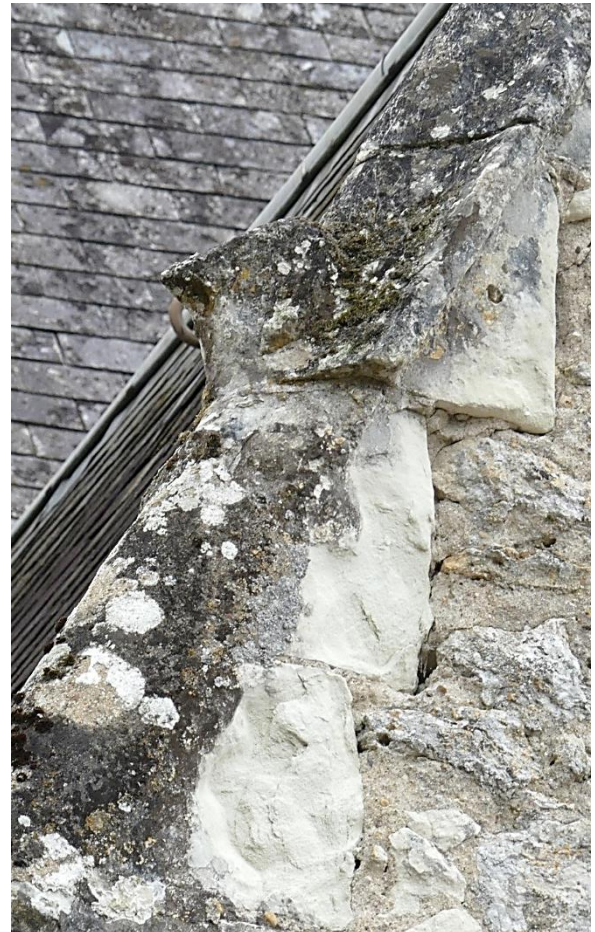
- **La chevronnière orientale et l'amortissement de la chapelle nord**, desquamés en profondeur et pulvérulents (les crochets sont pratiquement tous réduits à l'état de vestige) à la suite de leur exposition aux intempéries (les cycles de gel-dégel fragilisant les pierres humides). La chevronnière du versant ouest est d'ailleurs un ouvrage issu des restaurations du XIXe siècle ;

Chevronnière est de la chapelle nord, desquamation avec importante perte de matière vestiges de crochets

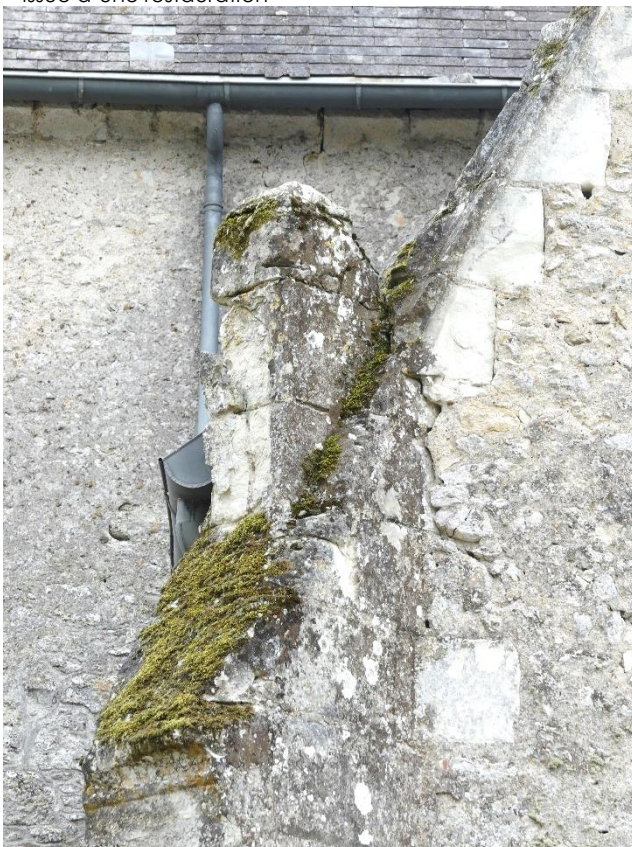
Amortissement de la chevronnière est de la chapelle nord, desquamation profonde avec décrochement par plaque

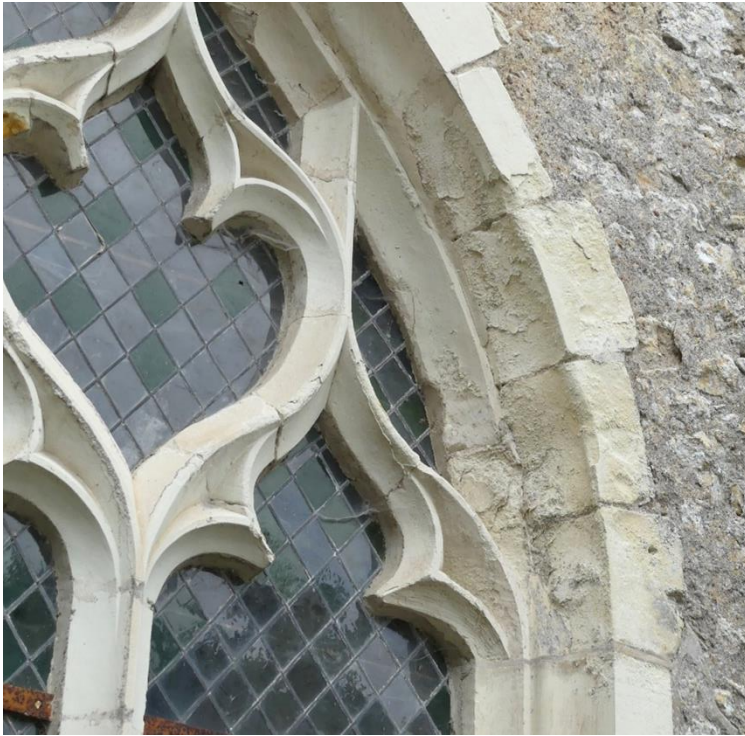
Façade nord, baie 3, desquamation et forte pulvéulence des pieds de meneaux et de l'encadrement en pierre de taille

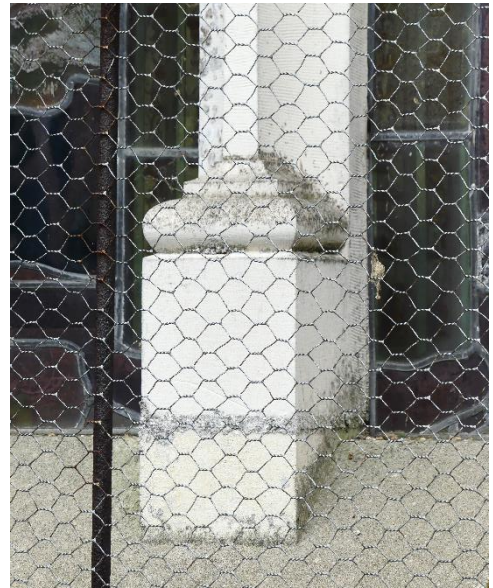
Façade nord, baie 5, meneau et encadrement pierre récemment mis en œuvre

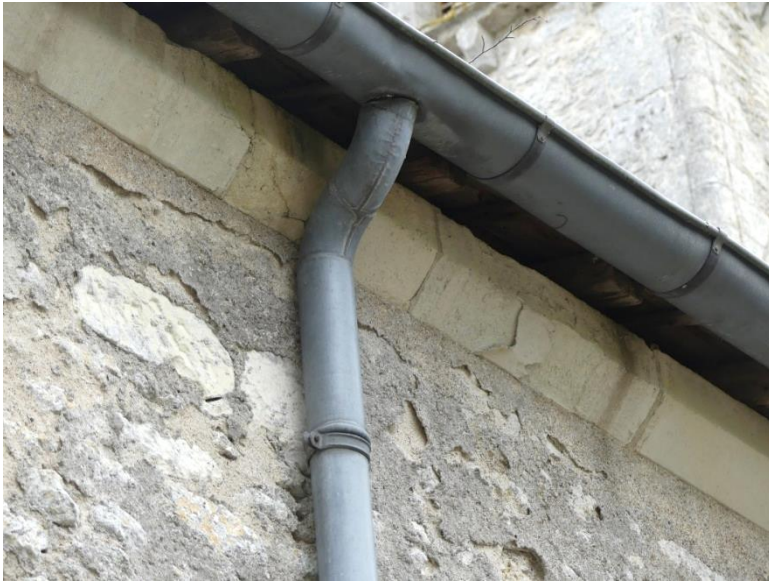
Jonction chapelle nord-bas-côté nord, gouttière non raccordée à la descente d'eaux pluviales laissant les eaux ruisseler sur les parements

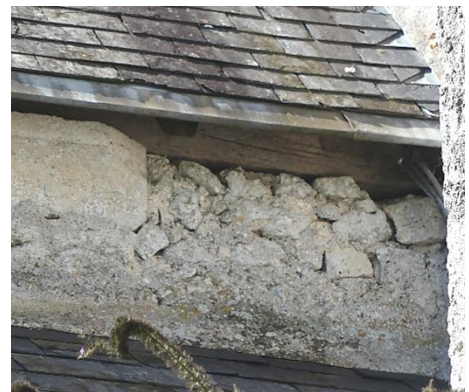
Façade sud du bas-côté, corniche desquamée et développement d'algues vertes suite à un défaut d'étanchéité de la couverture ou de la gouttière

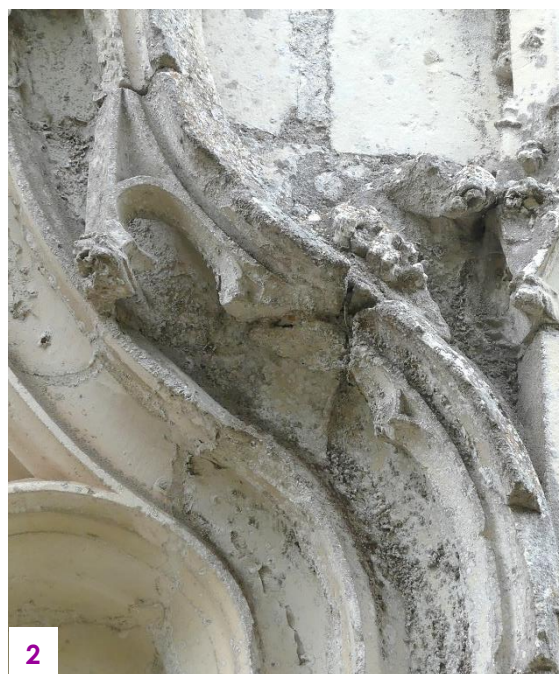
2

Parement pulvérulent sur le chemin d'écoulement des eaux de pluie

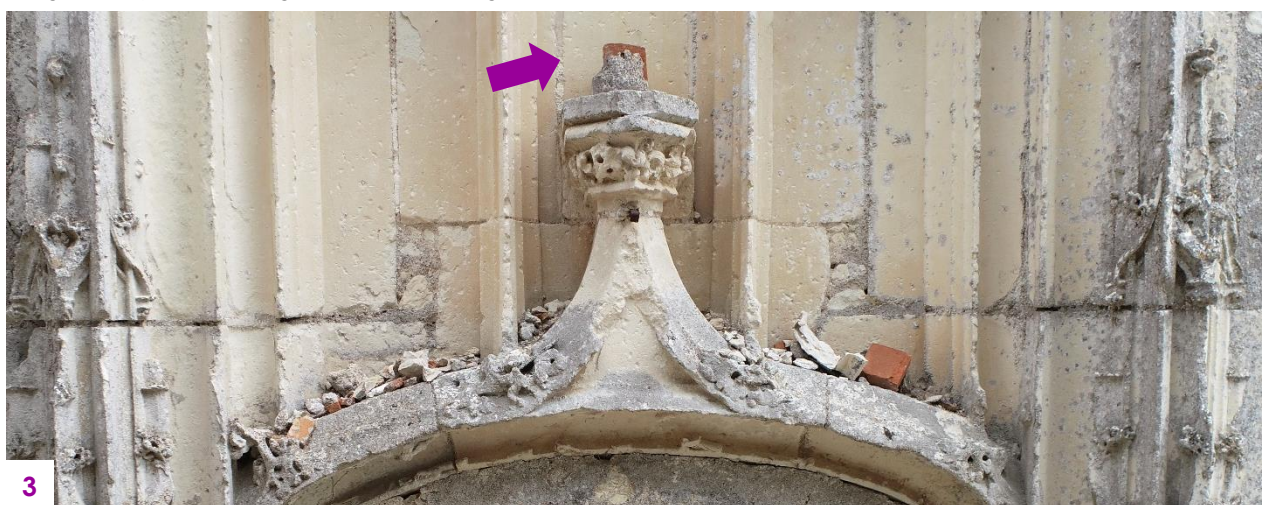
3

Chutes de fragments de pierre, de plâtre et de brique sur l'arc en anse de panier ; les fragments en plâtre et en brique proviennent du fleuron sans doute restitué par Anatole de Baudot à la fin du XIXe siècle.

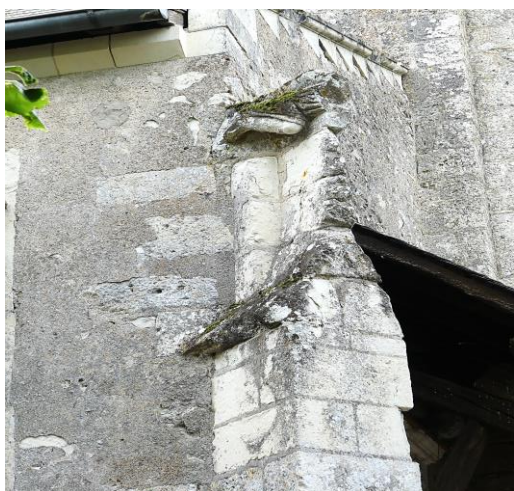
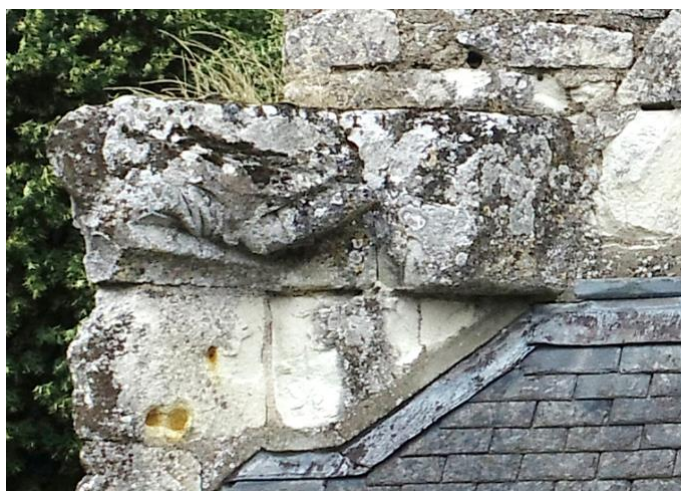
Angle nord-ouest du bas-côté, ancienne gargouille fracturée dont il ne reste qu'une partie. On identifie des jambes sculptées sur le fragment restant, vestige d'un probable personnage dont le tronc a disparu

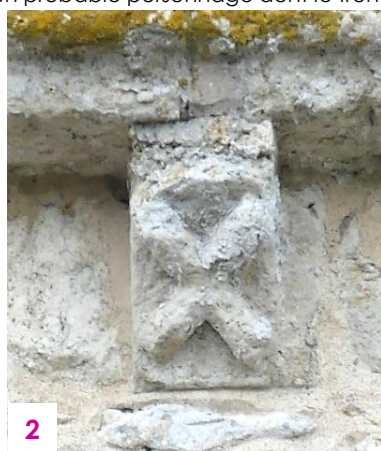
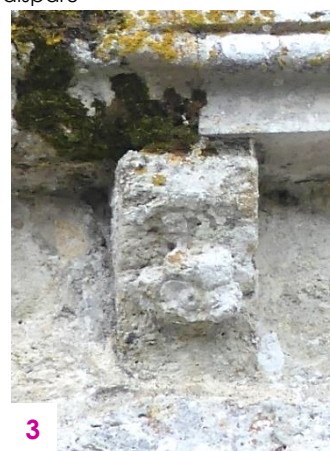
Face nord du fût du clocher, modillons sculptés de la corniche et du bandeau pollués par les lichens : 1/ modillon issu d'une restauration 2 et 3/ modillons plus anciens desquamés

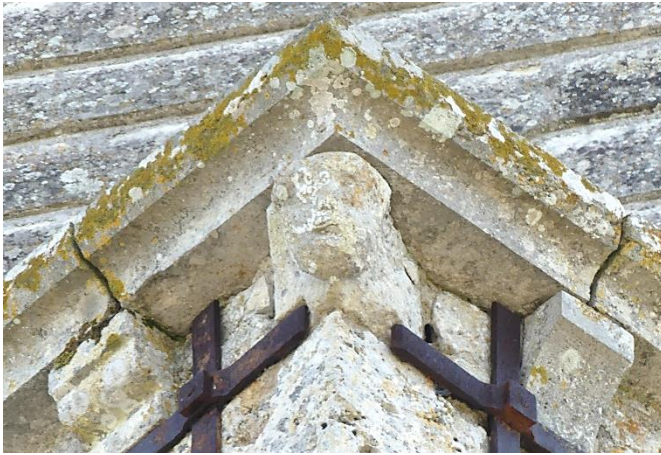
Angle nord-est, modillon sculpté de l'angle érodé, visage pratiquement illisible

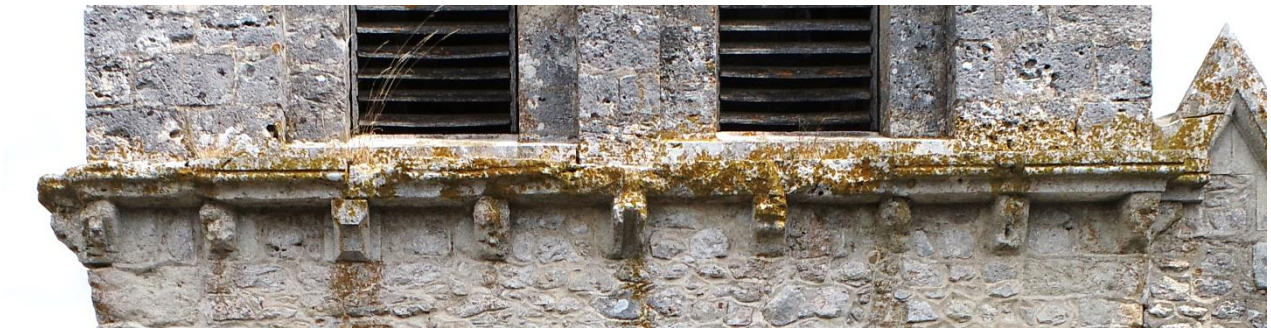
Face ouest du fût du clocher, modillons sculptés du bandeau

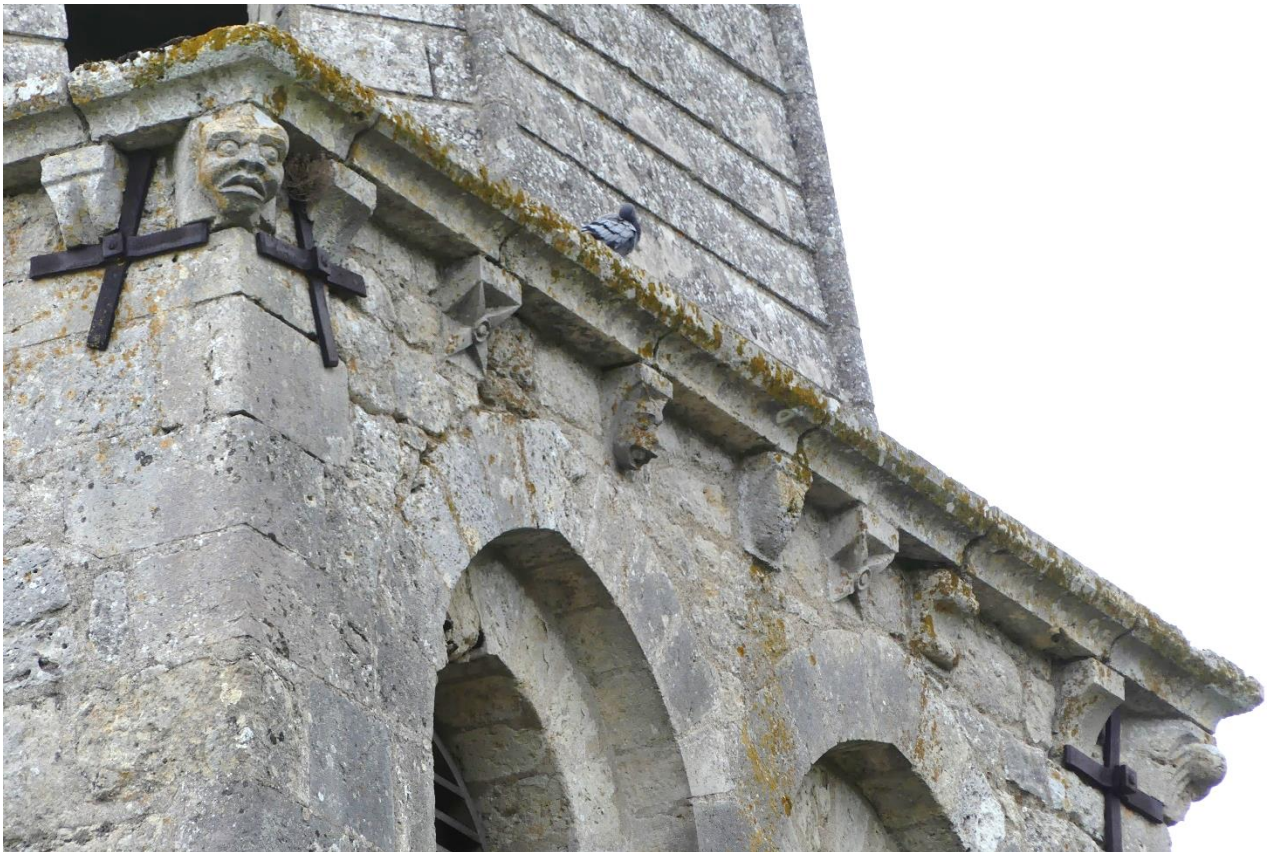
Face ouest du fût du clocher, modillons sculptés de la corniche pratiquement tous issus d'une restauration

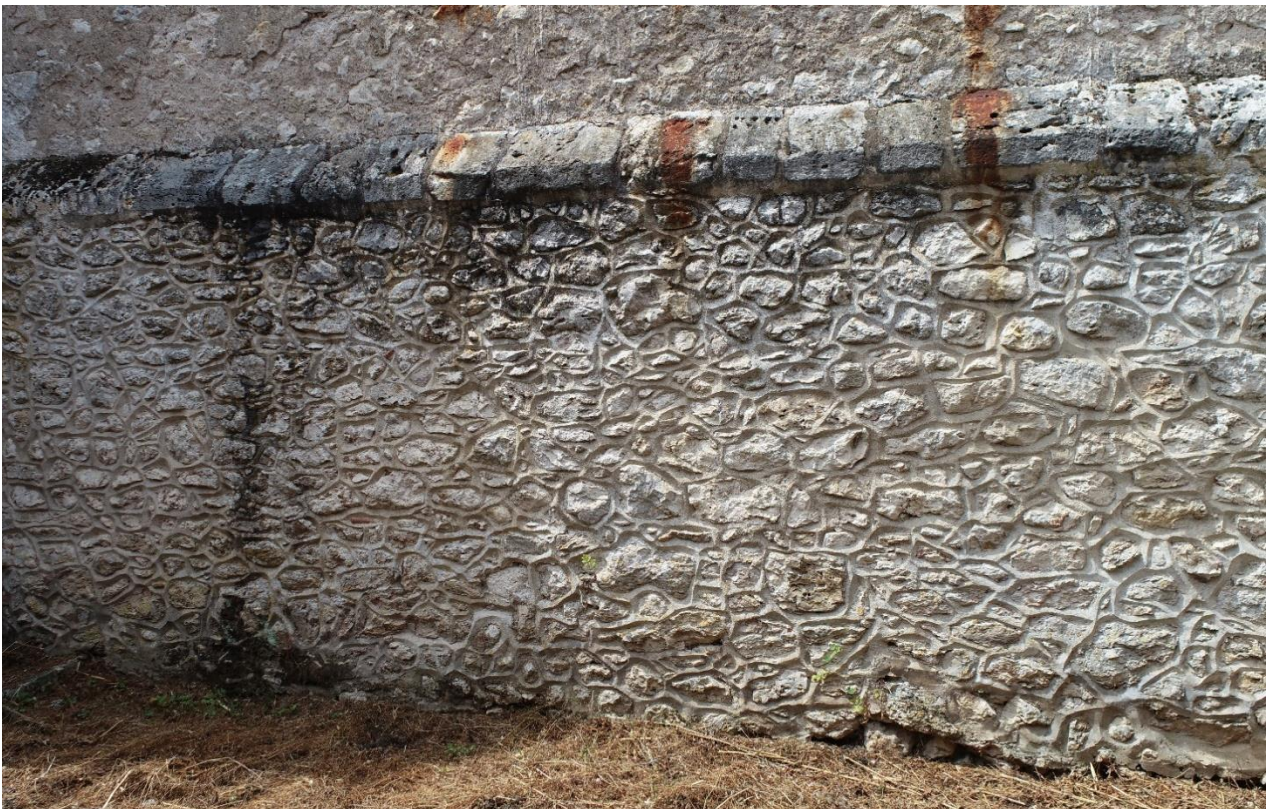
Façade sud, soubassement avec des joints saillants très « datés », à base de mortier hydraulique, pollution microbologique en partie haute et léger déchaussement en pied de mur

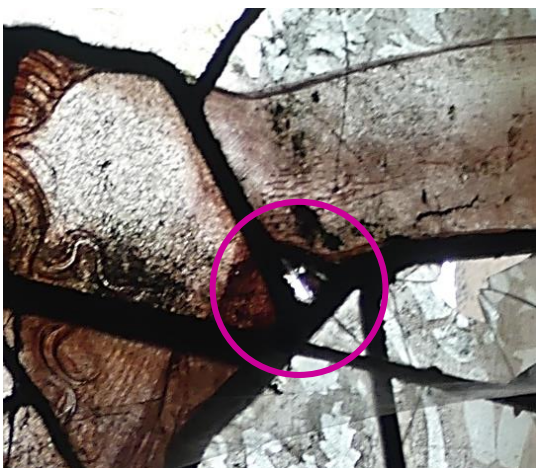
Baie 1 (chevet), petite lacune de verre

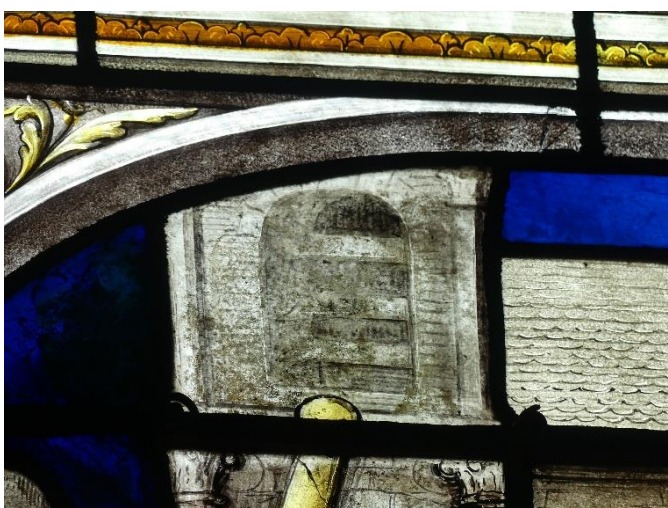
Baie 5 (façade nord), effacement grisaille et verre encrassé

Les vitraux, bien entretenus dans l'ensemble, présentent un bon état sanitaire. Nos préconisations sont donc de l'ordre du gros entretien : protection des armatures contre la corrosion par un décapage et une mise peinture, révision des scellements et des calfeutrements périphériques (avec un mortier du même type que celui utilisé pour les joints de pierre), nettoyage des verres aux deux faces au chiffon et à l'eau déminéralisée, réparation ponctuelle de verres cassés par collage bord à bord. Ces prestations ne concernent pas les baies 8 (*Mort de la Vierge*) et 12 (*Naissance de la Vierge*) récemment restaurées et en bon état. Des repiquages de verres seront néanmoins nécessaires pour les verrières losangées (baies 3 et 7) qui présentent un nombre important de verres fracturés et le vitrail de la baie 9 (façade ouest de la nef) sera refait à neuf (réseau de plomb trop déformé pour être conservé et restauré).

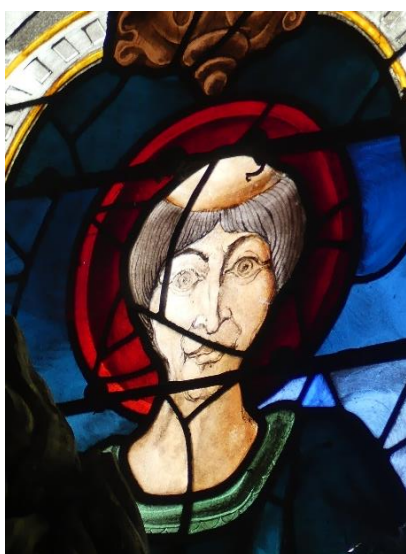
Baie 2 (chevet), plomb de casse

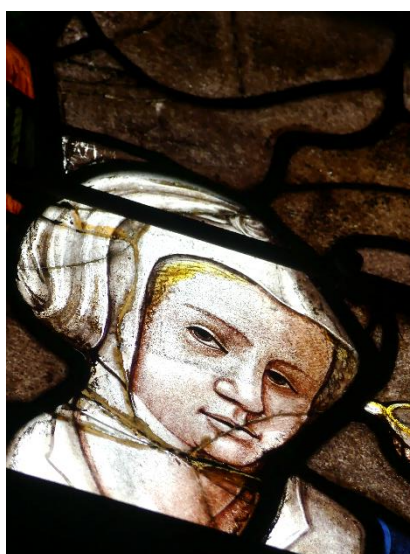
Baie 12 (façade sud), réparations de multiples fractures

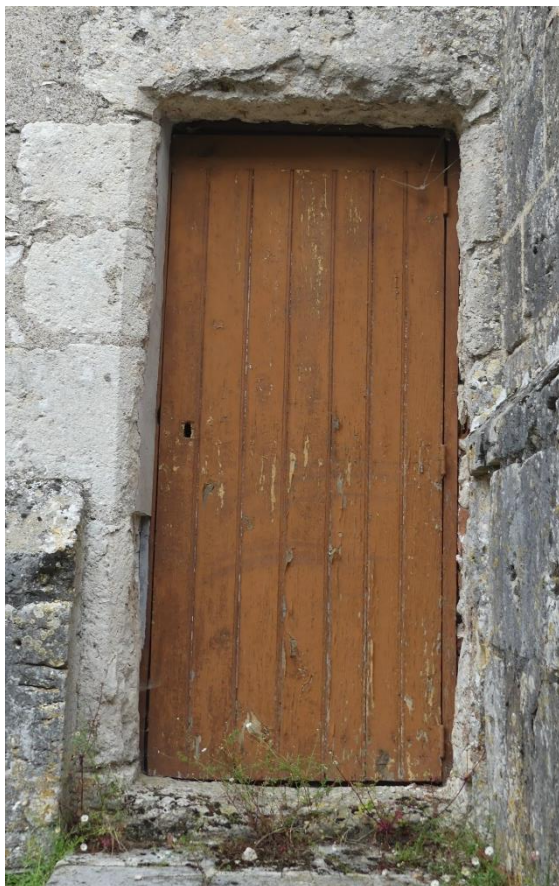
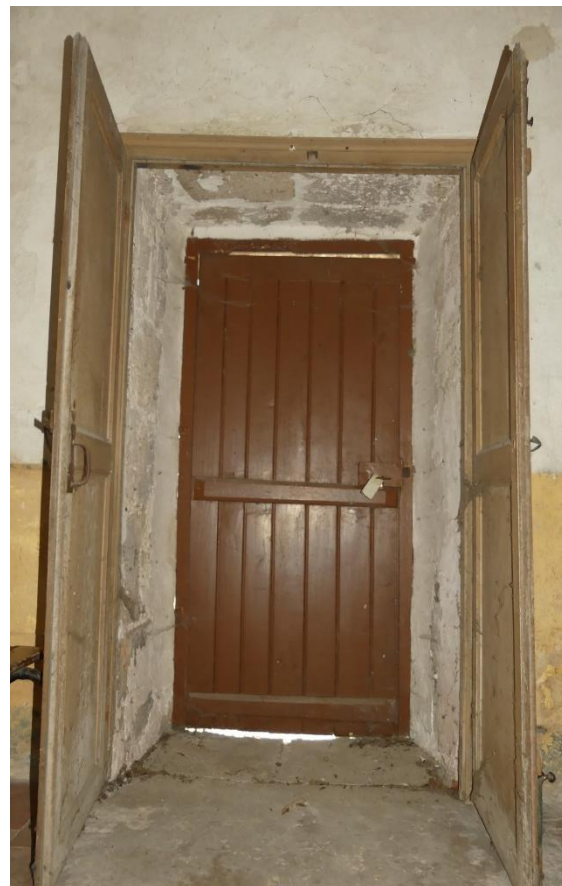
Façade sud, porte de la nef, peinture de la face extérieure vétuste, calfeutrement grossier et lacunaire

Nous préconisons la remise en peinture des faces extérieures de toutes les portes (portes principales en façade ouest, porte latérale de la nef en façade sud et porte de la sacristie). La porte de la sacristie devra également être peinte en face intérieure car elle n'a pas de couche protectrice et présente des tâches d'humidité. De plus ses pentures devront être décapées et protégées par une peinture anti-rouille.

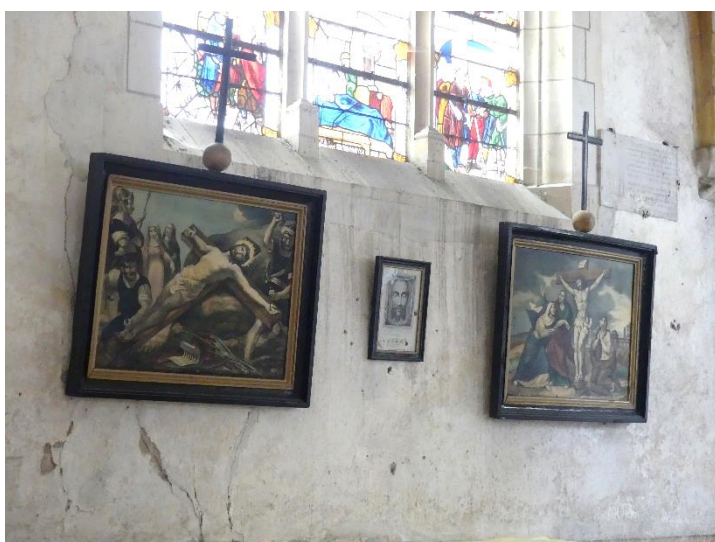
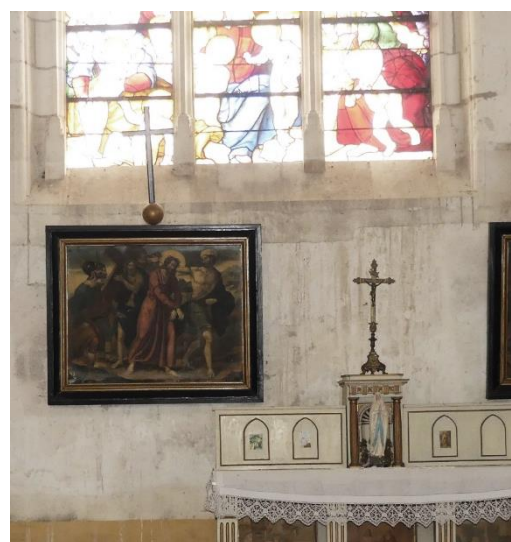
Les véritables points de désordre se situent au niveau des appuis de baie présentant de nombreuses coulures. En effet, les eaux de condensation, qui se forment en face intérieure des parois vitrées par le phénomène de point de rosée, s'écoulent le long de la paroi intérieure du mur et le dégrade (nous y reviendrons dans le chapitre sur les intérieurs).

Enfin, des traces de coulures sur les enduits sont présentes sous toutes les baies de la nef. En effet, les eaux de condensation, qui se forment en face intérieure des parois vitrées par le phénomène de point de rosée, s'écoulent le long de la paroi intérieure du mur. Ceci dégrade la présentation des élévations et s'avère surtout délétère pour les parements et les objets accrochés ou adossés aux murs (tableaux, mobilier liturgique).

Murs gouttereaux nord et sud, traces de coulures sur les appuis et sous les baies des bas-côtés

La cause des coulures sous les baies de la nef pourra, en revanche, être neutralisée par la mise en place d'appuis drainants sous les vitraux (voir chapitre sur les vitraux). La lame d'air créée en partie inférieure des panneaux permettra également d'améliorer la ventilation naturelle de l'édifice.

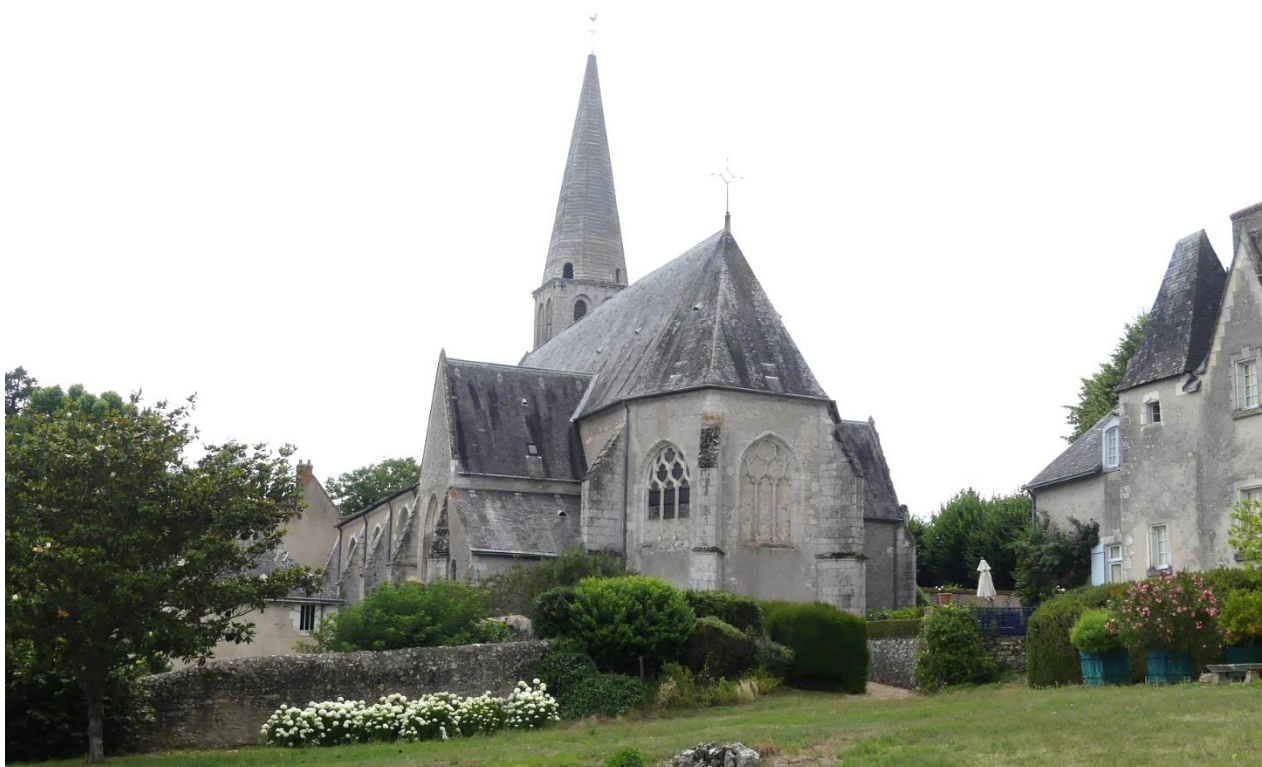
Chevet de l'église depuis le parc du château de Cour-sur-Loire, toute la partie orientale de l'église est inscrite dans la propriété du château
